INFORME CIAIM-17/2021

Hundimiento del pesquero ANTARES a 3,6 millas al NE de la Isla Coelleira (Lugo), el 4 de mayo de 2018

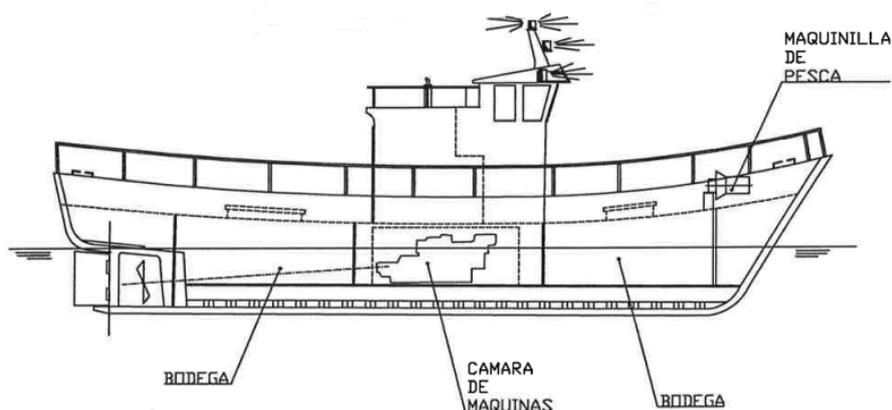
Figura 4. Obra existente

En fecha 29/07/2015, en los Varaderos VIBU, S.L. de Burela, se finalizó una obra de reforma que consistió en la instalación de una marquesina en popa mediante una estructura metálica tubular y techo metálico, quedando libres tanto los costados como la parte de proa y popa de la estructura. Esta obra fue comunicada y autorizada por la Capitanía Marítima de Burela.

En aquel momento, en el proyecto redactado por el técnico titulado no se realizó un análisis de pesos para ver si era necesario realizar una experiencia de estabilidad. Tampoco se le requirió por parte de la Capitanía Marítima.

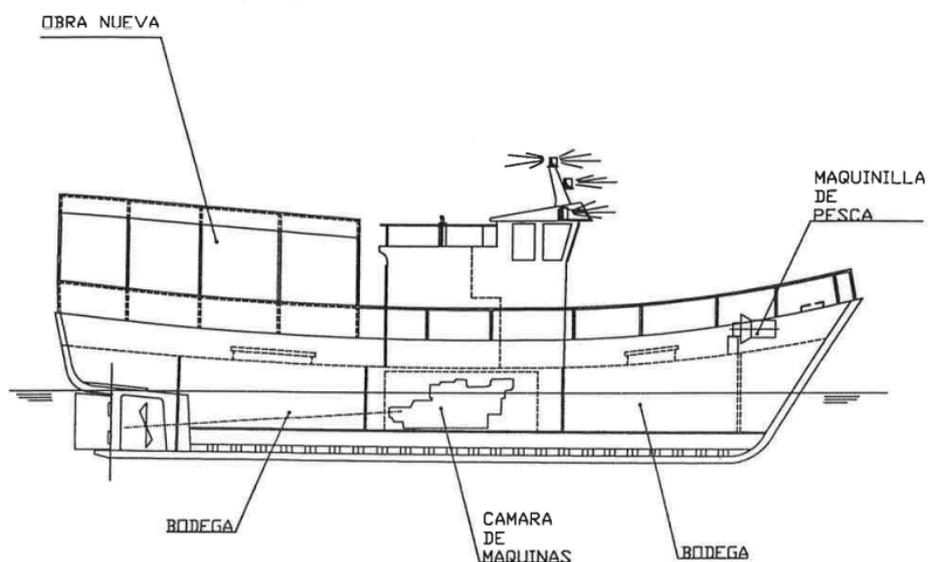
Figura 5. Obra nueva

De la descripción de la estructura metálica que aparece en el proyecto de obra de reforma, se puede desprender que el peso de la estructura podría ser el siguiente:

- 5 cuadernas de tubo de acero SCH 10 AISI 304 de 1 pulgada, con una altura de 1,85 metros y una manga de unos 3,06 metros, a 2,113 kg por metro lineal (aprox) \rightarrow 71,42 kg.
- Una chapa de acero AISI 304 de 2mm de espesor, con una manga de 3,06 metros aproximadamente y una eslora de 4,30 metros (medido en plano, densidad de 8,0g/cm³) \rightarrow 210,53 kg.

El peso total sería por tanto inferior a 300 kg. Se trata de una pequeña embarcación, con un peso en rosca del que no hay constancia, como suele pasar en las pequeñas embarcaciones antiguas de madera. No obstante, dado que el volumen sumergido calculado en el arqueo es de 30,97m³, el incremento de 300 kg en el peso en rosca, aun teniendo en cuenta su posición elevada a bordo, no tiene un impacto significativo en la estabilidad.
