COMISIÓN PERMANENTE DE  
INVESTIGACIÓN DE ACCIDENTES  
E INCIDENTES MARÍTIMOS

## INFORME CIAIM-18/2021

Vuelco del pesquero SANTA POLA en Punta Umbría (Huelva), el 17 de marzo de 2020, resultando dos tripulantes fallecidos

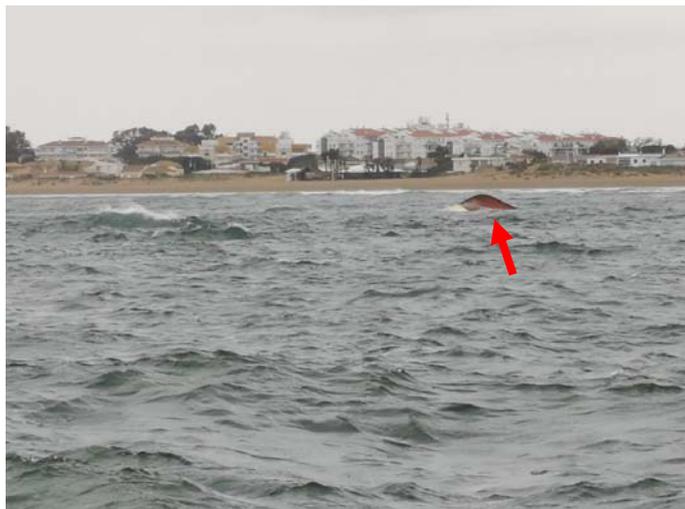
Figura 4. E/P SANTA POLA quilla al sol

A las 14:48 horas, la E/S SALVAMAR ALKAID confirmó que el pesquero se encontraba quilla al sol, varado por popa, en la posición 37° 09,760' N y 006° 57,087 W.

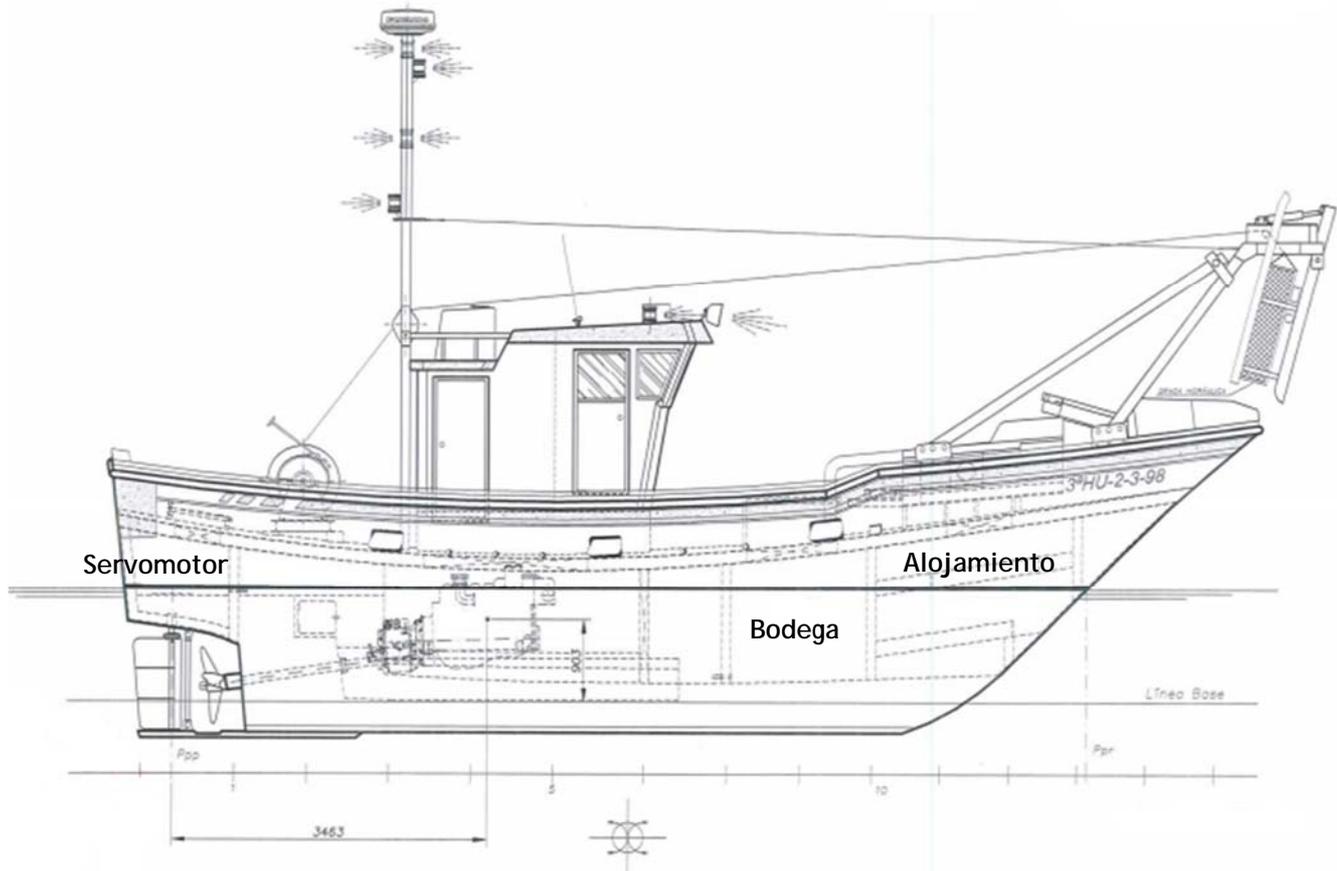
Figura 5. Perfil longitudinal E/P SANTA POLA

La E/P SANTA POLA (ver Figura 5) es una embarcación de pesca local dedicada al marisqueo con rastro hidráulico, típica de la zona de Punta Umbría. Tiene formas ligeramente redondeadas, proa lanzada y popa de espejo. Su única cubierta se extiende a lo largo de toda la eslora. Bajo ella, tres mamparos subdividen de proa a popa el casco en los siguientes compartimentos:

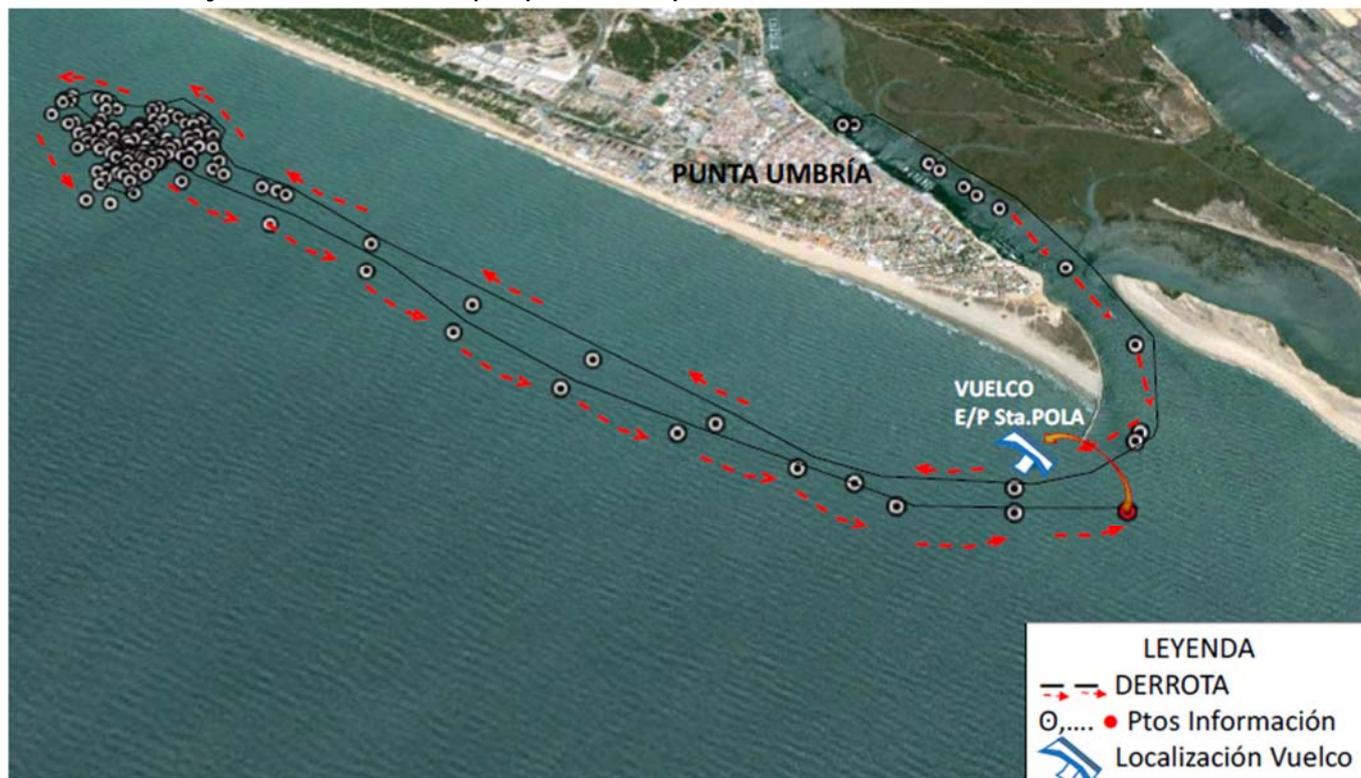
Figura 6. Zona del accidente

En la tabla se observa como el pesquero navega a una velocidad entre 7 y 5 nudos, siendo la última posición recogida la correspondiente a las 13:05:41 horas, momento en el cual el buque navegaba a una velocidad de unos 5,3 nudos, con el mar incidiéndole por la popa y en unas condiciones meteorológicas y marítimas que sufrieron un repentino empeoramiento debido a una fuerte racha de viento. Se observa como en 3 minutos el rumbo varía de 82° a 347°, momento en el que el buque hundió la proa y sufrió una pérdida de estabilidad.

La última posición suministrada por el SLSEPA y la posición en la que el pesquero quedó quilla al sol, distan unos 675 m, debido a que el barco una vez quilla al sol estuvo a merced del oleaje y del viento de componentes SE, hasta que la embarcación quedó fijada al fondo por popa, con la proa aflorando a la superficie.

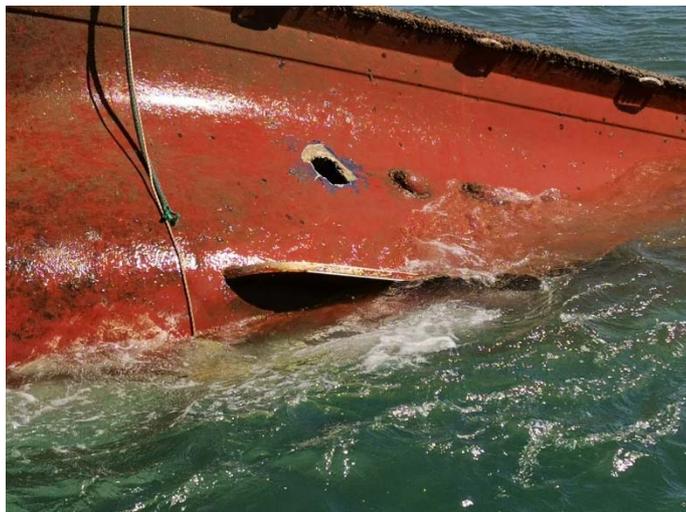
Figura 7. Tomas de mar de la E/P SANTA POLA

Cuando se reflató la embarcación, se observó que en el casco faltaban los elementos de una de las tomas de mar (ver Figura 7), estando libre su agujero en el casco. No ha podido determinarse el momento en el que se produjo dicha pérdida, si bien se considera que, si se hubiese producido con anterioridad al vuelco, dadas las

dimensiones de la abertura se habría producido una inundación en la cámara de máquinas que habría causado la activación de la alarma de sentinas, hecho del cual no se ha tenido noticia alguna. Por ello, no puede descartarse que la pérdida de la toma de mar se produjese por tocar fondo la embarcación en la boca de la ría, o durante las operaciones de reflatamiento.

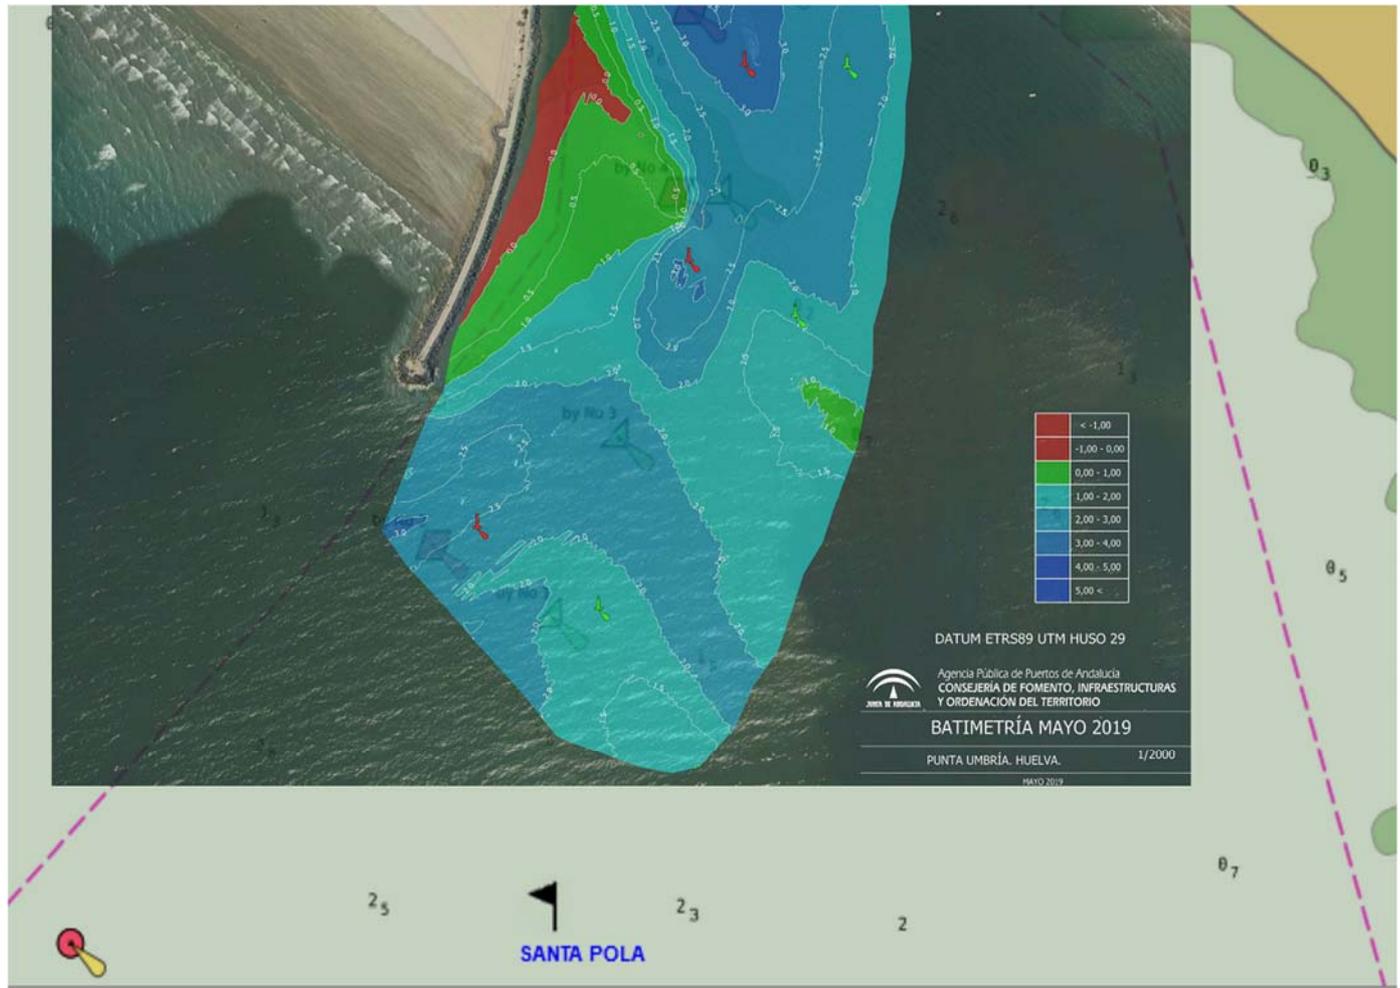
Figura 8. Batimetría de la canal de acceso a Punta Umbría, de mayo de 2019, sobre una carta náutica donde se ha representado la última posición registrada de la E/P SANTA POLA antes del accidente

La navegación de la E/P SANTA POLA en esos instantes, con un rumbo aproximado de  $347^\circ$ , la llevaría a pasar sobre el veril de 2 m.

2. A la vista de las conclusiones de este informe, que valore conjuntamente con la Cofradía de Pescadores de Punta Umbría las posibles medidas que se pueden tomar para asegurar la navegabilidad del acceso a la ría de Punta Umbría, para proporcionar una canal de acceso segura y con suficiente calado en condiciones meteorológicas y marítimas desfavorables.

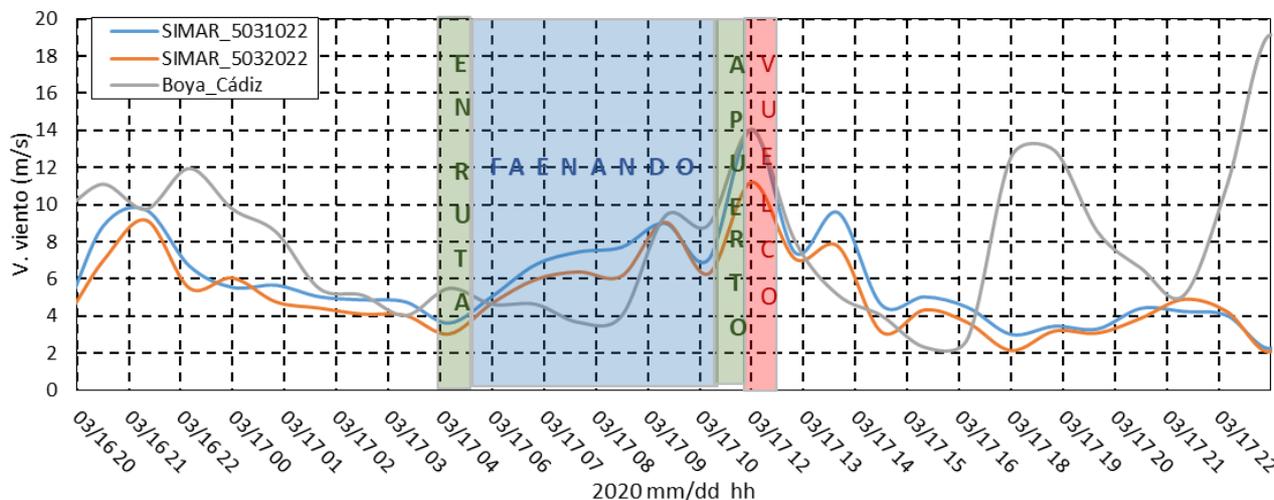
Figura 9. Evolución del campo de viento en puntos de la costa Onubense cercanos al lugar del accidente

paulatinamente aumentando de 4 m/s a 9 m/s (8 a 18 nudos) apreciándose un brusco aumento de la velocidad cuando la embarcación se encontraba próxima a la entrada a la ría, alcanzando en el instante de la última posición transmitida un valor medio de 14 m/s (28 nudos).

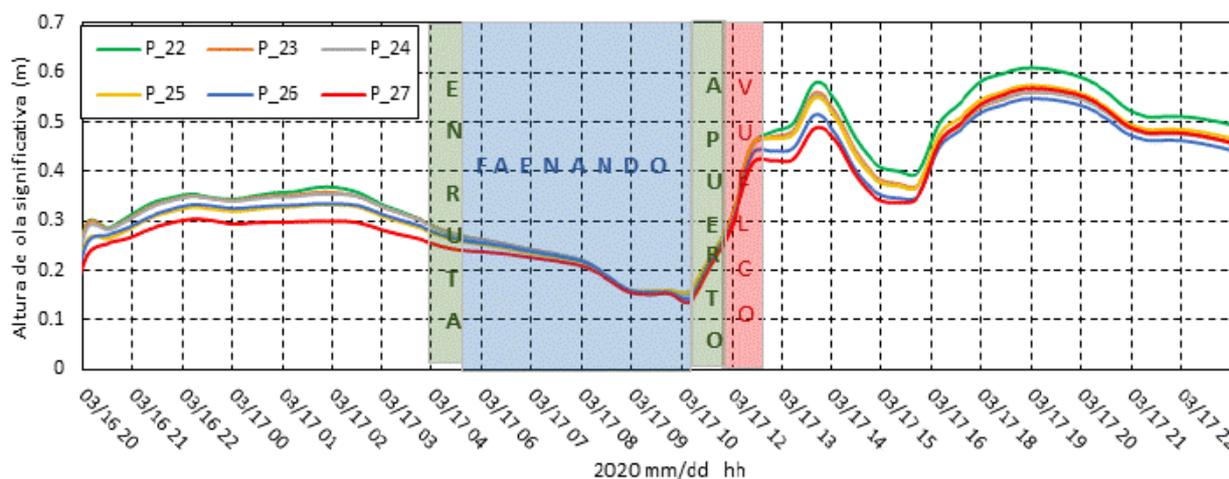
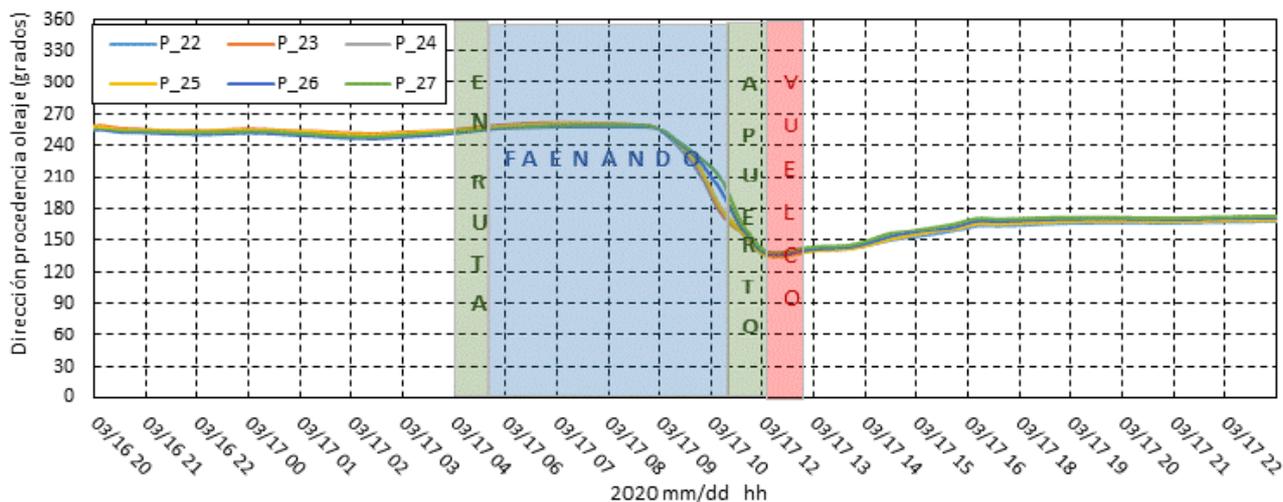
Figura 10. Evolución de la altura de ola y dirección del oleaje (P\_27 corresponde a la última posición registrada del pesquero)

las capturas. Al comenzar la derrota de regreso a puerto, las alturas significativas de ola experimentaron un súbito aumento, pasando de 0,1 m a 0,5 m instantes antes de la pérdida de transmisión. Ver Figura 10.

- El aumento de altura de ola fue producido por el aumento instantáneo de la velocidad de viento. Acorde con las alturas de ola, las velocidades de ráfaga de viento en el instante de la pérdida de comunicación estuvieron en torno a los 19,7 m/s (39,5 nudos). El incremento de las alturas de ola y velocidad de viento coinciden con una disminución de los periodos de pico y medio y un cambio de dirección de procedencia del oleaje. El período de pico del oleaje pasó de 6,0 s a 3,0s y el período medio pasó de 4,0 s a 2,0 s. El cambio de la dirección de procedencia del frente fue aproximadamente de 100° pasando en la zona de la travesía del WSW (250°) al SSE (150°).

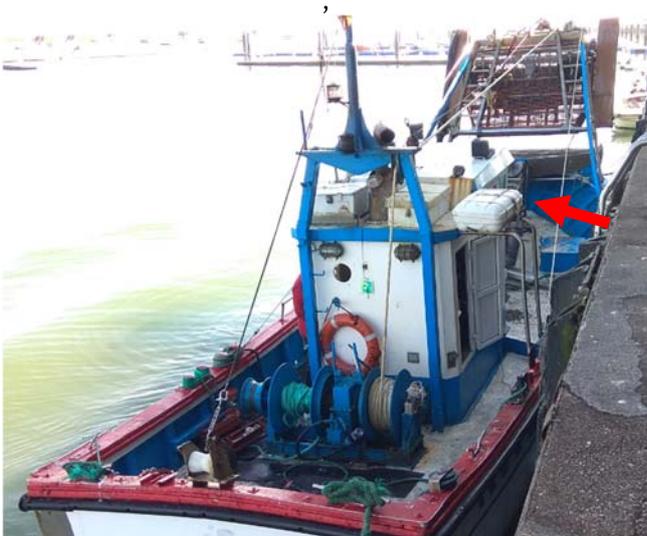
Figura 11. Emplazamiento de la balsa salvavidas

El pesquero disponía de una balsa salvavidas DUARRY lanzable ISO 9650 de 6 plazas, con un certificado de expedición de fecha 1 de agosto de 2019 y caducidad 1 de agosto de 2020. La balsa salvavidas estaba ubicada en la banda de estribor, en una plataforma hecha para tal fin (ver Figura 11), para poder ser lanzada al agua en caso de necesidad. El accidente se produjo de manera súbita no teniendo los tripulantes tiempo de lanzar la balsa salvavidas al agua. Esta no afloró a la superficie, apareciendo en el interior de la cámara de máquinas cuando se reflotó el pesquero.

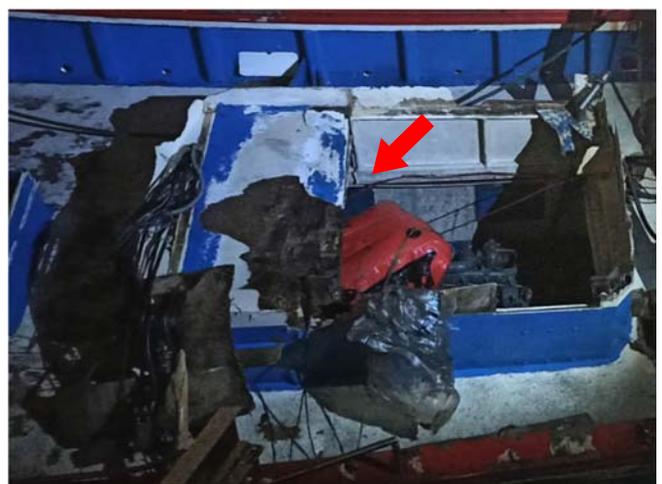
Figura 12. Lugar donde apareció la balsa salvavidas tras el accidente

Aunque la embarcación disponía de ellos, ningún tripulante llevaba puesto el chaleco salvavidas de trabajo, lo que habría incrementado sus posibilidades de salvarse. Por otra parte, la rapidez de los acontecimientos hizo que los tripulantes no pudieran hacer uso de la balsa salvavidas ni de los chalecos de abandono de buque.
