COMISIÓN PERMANENTE DE
INVESTIGACIÓN DE ACCIDENTES
E INCIDENTES MARÍTIMOS

INFORME CIAIM-19/2021

Accidente operacional a bordo del CIUDAD DE PALMA, en Santa Cruz de Tenerife, durante las operaciones de carga el 20 de junio de 2020, con resultado de un fallecido y dos heridos muy graves.

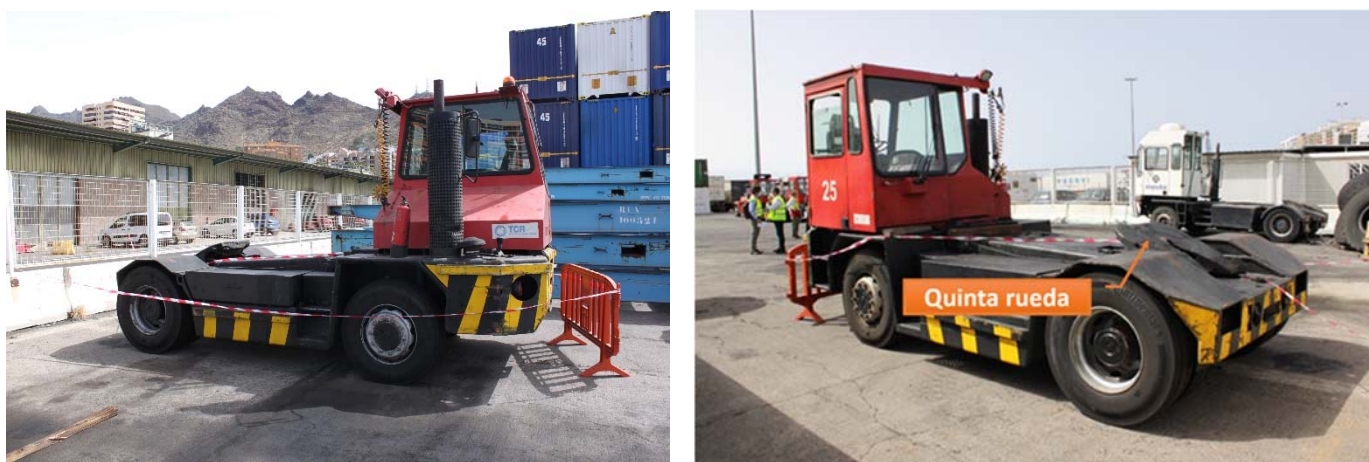
Figura 11. Cabeza tractora involucrada en el accidente, vista desde los costados.

La cabeza tractora²² es de la marca KALMAR, modelo TRX-182 AL²³, de 24000 kg de capacidad²⁴, fabricada en 2003. Existen registros de mantenimiento de la unidad. El último mantenimiento reglado efectuado antes del accidente es de fecha del 11/02/2020, correspondiente a revisión a efectuar a las 250 horas de funcionamiento (el "horómetro" de la máquina marcaba 5200 horas según esta inspección). A este respecto es interesante comprobar que en el apartado correspondiente de "verificar funcionamiento de asiento giratorio y comprobar correcto anclaje en ambas posiciones", estaba marcado como "visto", y que en el apartado observaciones se manifestaba "Revisar cabina chapa exterior con óxido".

Se había efectuado una inspección anual con fecha del 05/11/2019 según Acta de conformidad emitida por la empresa OCASUR 2010, S.L. conforme al artículo 4 del RD 1215/1997, sin deficiencias ni comentarios.

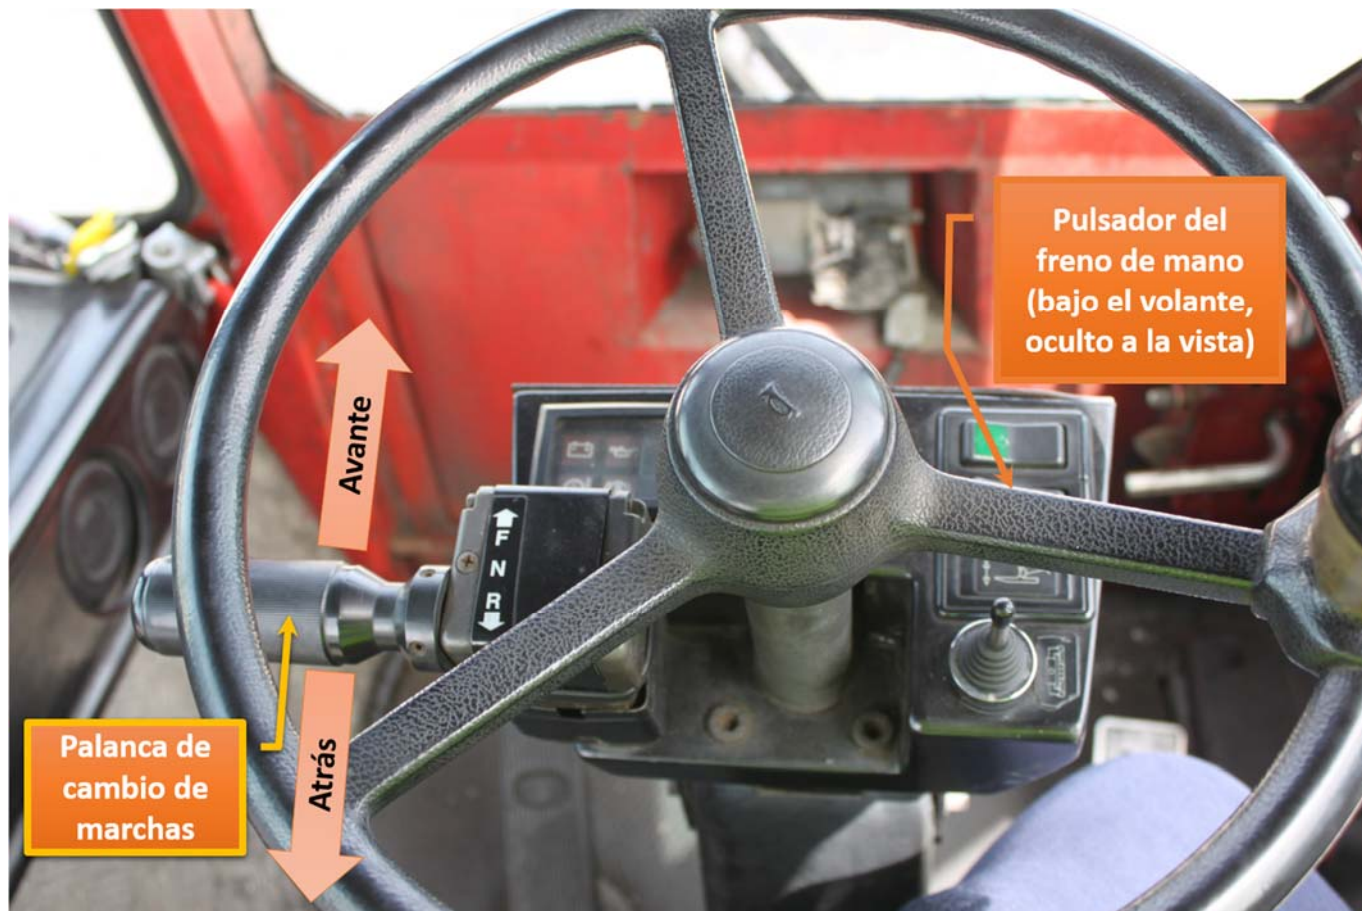
Figura 13. Mandos principales de la operación de la cabeza tractora.

- 2) La máquina tenía desconectado el relé anti-inversión de marchas. Este relé impide el cambio de sentido de marcha hasta que la velocidad del vehículo está por debajo de 2-3 km/h para evitar daños en la transmisión. Sin este relé la máquina puede trabajar, pero la caja de cambios automática podría sufrir daños si se prolonga en el tiempo esta situación.
- 3) La máquina no disponía de freno automático que inmovilizara el tractor al hacer el giro del asiento, ya que esta función era un equipamiento opcional en la fecha de fabricación de este tractor de terminal y el cliente no solicitó que fuese instalado en este tractor.

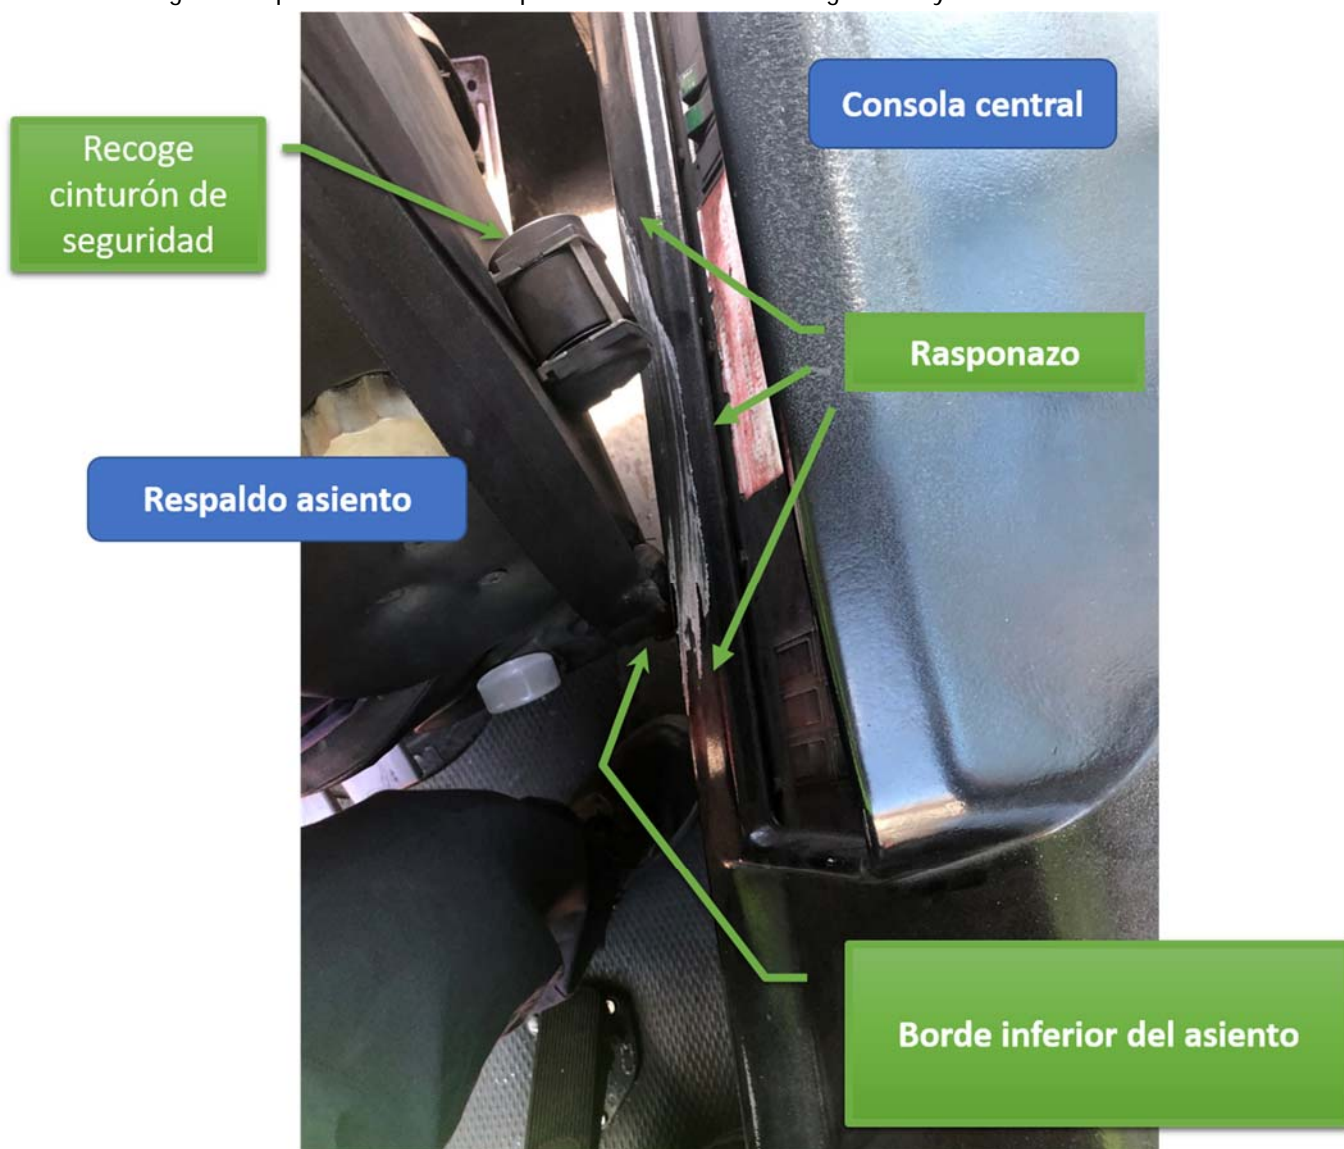
Figura 14. Zona de fricción entre asiento de conductor y consola central

La CIAIM revisó exhaustivamente el asiento del conductor. Sobre la cubierta de plástico del panel de controles del tractor, en el lateral derecho de la cabina, se encontró una zona de abrasión importante, de unos 25/30 cm de largo por 7 cm de ancho, con pérdida de material en su zona media inferior. Dicha abrasión es compatible con el deterioro observado en la parte posterior / respaldo de la silla del operador y en el dispositivo recogedor del cinturón de seguridad que sobresale del respaldo de la silla. Véase Figuras 14 y 15.

Según las declaraciones de los estibadores y de la empresa, estas rozaduras no se produjeron inmediatamente antes del accidente, sino que eran ya conocidas de antiguo. Las piezas más afectadas son la de recogida del cinturón de seguridad y el borde inferior-interior del asiento; ambas pegaban con fuerza contra la cubierta de la consola central.

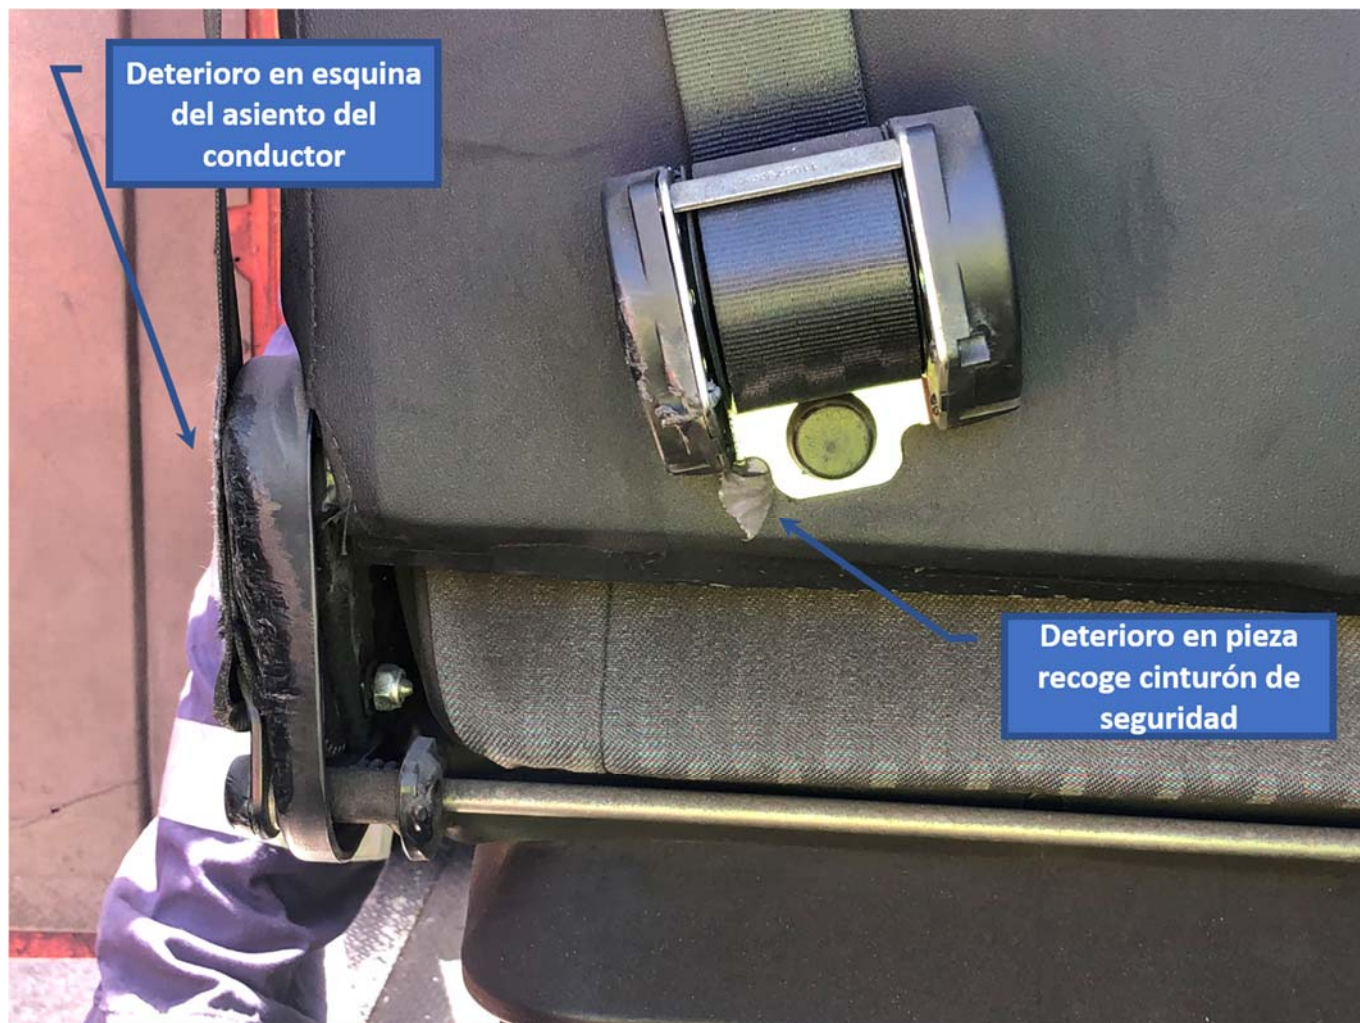
Figura 15. Deterioro en el sillón del operador de la cabeza tractora

Se ha encontrado que, en caso de ajustar el respaldo con la suficiente profundidad, permitida por el sistema, el respaldo pega con la cubierta del panel e impide el giro de la silla.

De acuerdo con diversos testimonios, el conductor era de complejión robusta. La investigación no ha podido profundizar más en la ergonomía del puesto de trabajo y determinar en el lugar las restricciones al movimiento del puesto de mando de la cabina causadas por la corpulencia del conductor. No obstante, las pruebas físicas halladas sobre rasponazos importantes en el respaldo del asiento del conductor, y su contraparte en la consola respaldan la idea de que las restricciones al movimiento de giro existían.
