INFORME CIAIM-20/2018

Hundimiento de la embarcación BELMONTE SEGUNDO en las proximidades de la playa de los Cristianos (Tenerife), el 17 de marzo de 2017

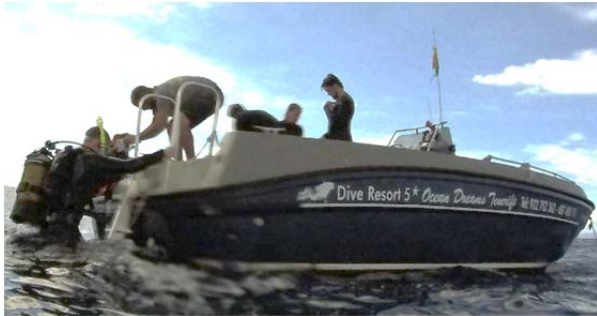
En varias fotografías de la embarcación previas al accidente (ver figuras 5, 6, 7, 8 y 9) se puede comprobar que, o bien no tenía imbornales ni portas de desagüe, o bien estas eran de un tamaño tan reducido que no se aprecian en dichas fotografías, por lo que la utilidad de las mismas en un suceso como el acontecido queda en entredicho.

Figura 5. Acceso a la BELMONTE SEGUNDO por popa Figura 6. Detalle de la bañera de popa y el asiento

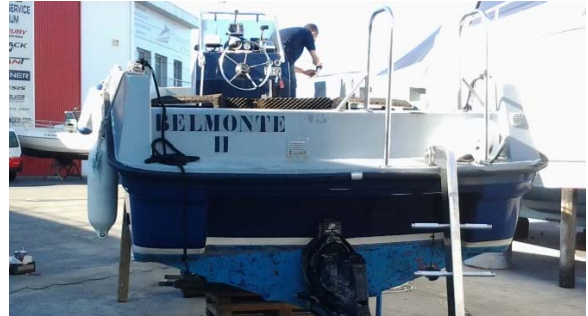
Por otra parte, la bañera de la embarcación no era abierta (ver figuras 6, 8 y 9), ya que había un banco a popa destinado a que los buceadores pudieran equiparse antes de practicar las inmersiones. No ha sido posible determinar si la embarcación contaba con tal cerramiento cuando salió del astillero.

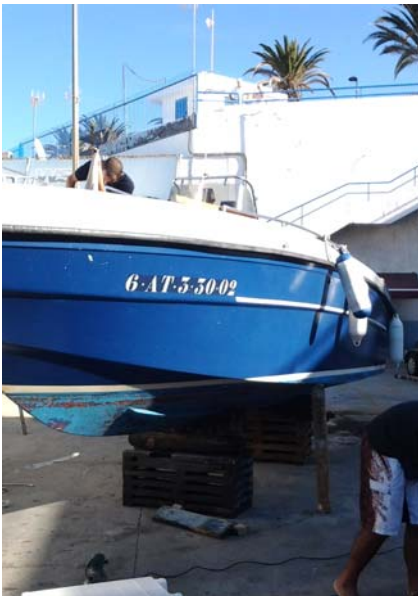
Figura 7. Costado de babor de la BELMONTE SEGUNDO desde proa

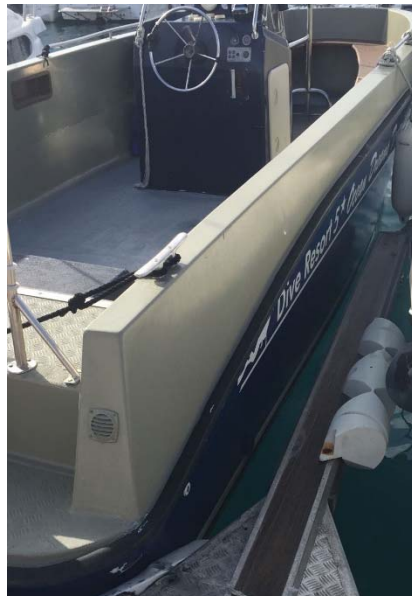
Figura 8. Costado de estribor de la BELMONTE SEGUNDO desde popa. No se aprecian más aberturas que una de pequeñas dimensiones a popa, probablemente de ventilación del espacio de máquinas

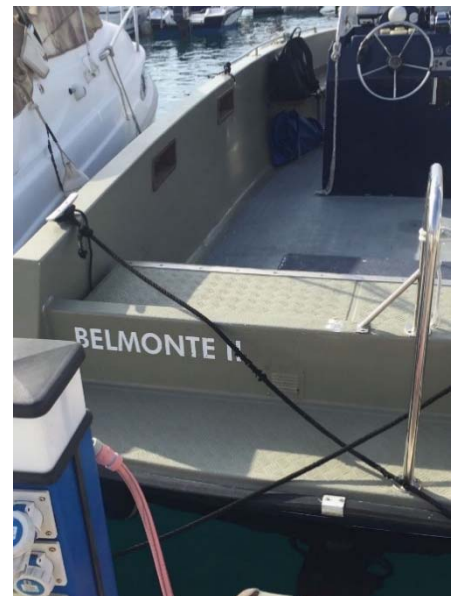
Figura 9. Detalle del asiento de popa y del cerramiento de la bañera de la BELMONTE SEGUNDO
