## INFORME CIAIM-25/2017

Embarrancada de la embarcación de pesca RIA DO BARQUEIRO en las inmediaciones de la playa de Ber (Pontedeume, A Coruña) el 6 de mayo de 2016

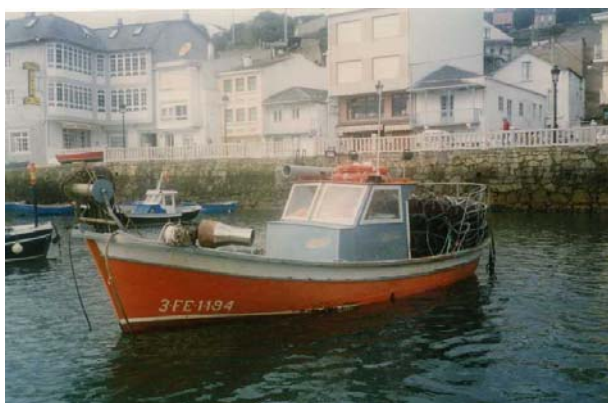
Figura 1. E/P RIA DO BARQUEIRO

La embarcación quedó sobre las rocas. A lo largo de los días siguientes los embates de la mar fueron destrozando la embarcación, resultando hundidos sus restos.

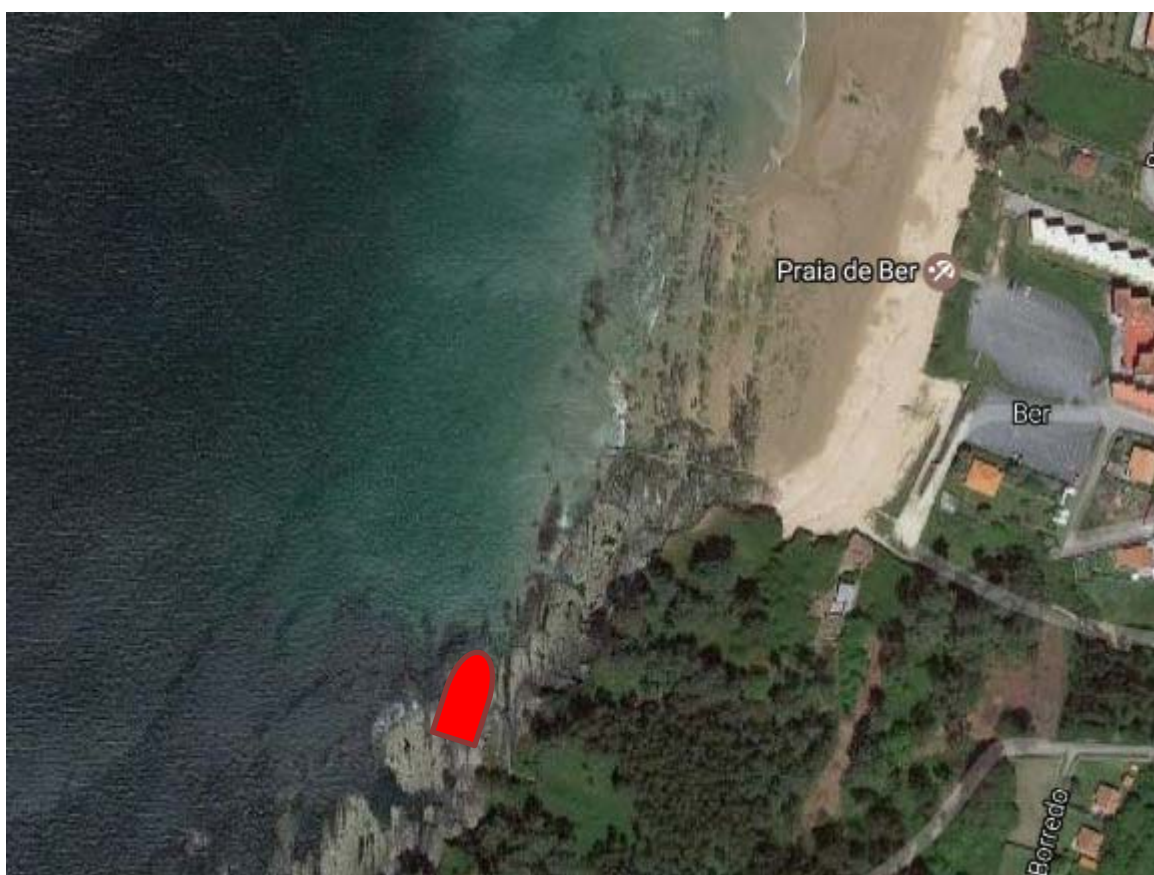
Figura 4. Posición aproximada de la embarcación en las rocas

A las 10:39 horas con la primera bajamar del día, la embarcación se encontraba sobre las rocas con la estructura casi integra (figura 4).

A las 12:35 horas observaron que la embarcación presentaba una grieta en el casco.

Con la siguiente pleamar de ese día que fue a las 16:54 h, y debido a las sacudidas del oleaje contra las rocas, el casco de la embarcación quedó destrozado e hizo inviable su salvamento, recuperándose solo algunos restos de la misma.
