**RESUMEN DE DATOS**

Fecha y hora	<b>Martes, 16 de enero de 2007; 15:30 h local<sup>1</sup></b>
Lugar	<b>Aeropuerto de Tenerife Sur</b>

Matrícula	<b>G-VCED</b>
Tipo y modelo	<b>AIRBUS 320</b>
Explotador	<b>My Travel Airways</b>

Aeronave	<b>Ninguno</b>
Otros daños	<b>Colapso de la plataforma del vehículo de embarque</b>

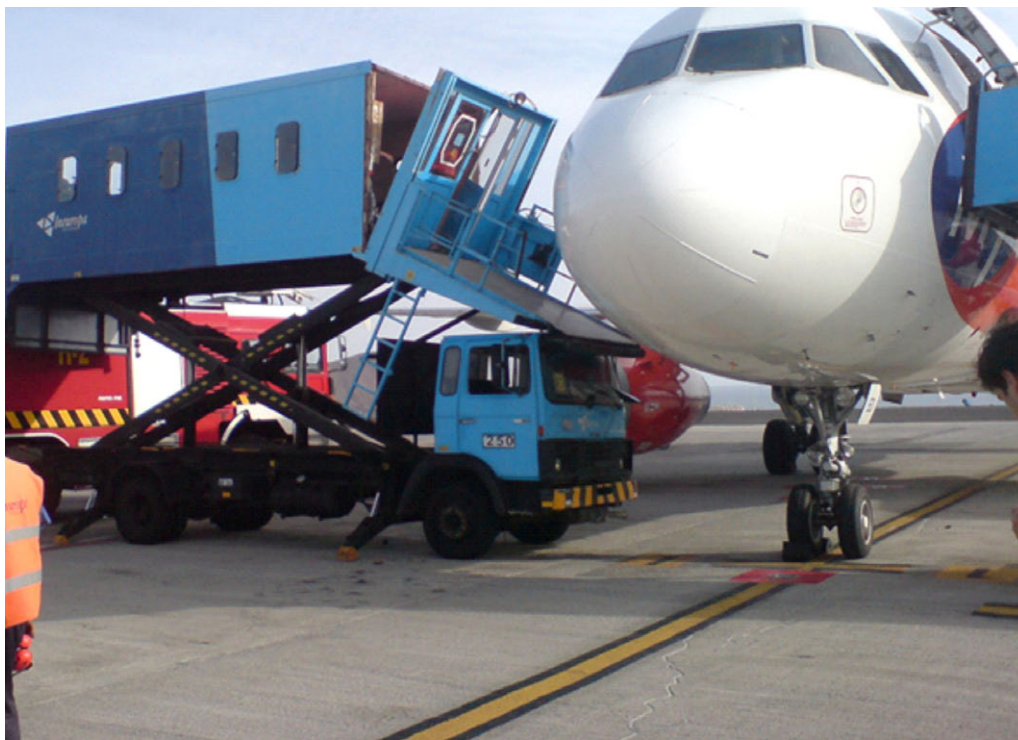
Se solicitó a la compañía de asistencia en tierra que opera en el aeropuerto, INEUROPA HANDLING, que enviase un vehículo especial para embarcar a pasajeros con movilidad reducida. Sobre las 15:30 h ya estaban a bordo de la aeronave aproximadamente 30 pasajeros y se hallaban sobre la plataforma delantera del vehículo 3 pasajeras que estaban embarcando, el conductor que estaba manejando el mecanismo de subida y bajada, y un operario que ayudaba a las pasajeras a embarcar. En ese instante el marco que sujetaba la plataforma al camión se soltó de su anclaje horizontal superior y de los anclajes laterales y la plataforma giró un ángulo de 30° sobre el anclaje horizontal inferior (figura 1), quedando un hueco entre la plataforma y el avión por el que cayeron las tres (3) pasajeras, resultando dos de ellas heridas graves, y una tercera de carácter leve. Los operarios pudieron sujetarse a las barandillas laterales, y uno de ellos llegó incluso a retener por unos instantes a la pasajera que resultó herida leve.

Figura 1. Estado del vehículo después del accidente

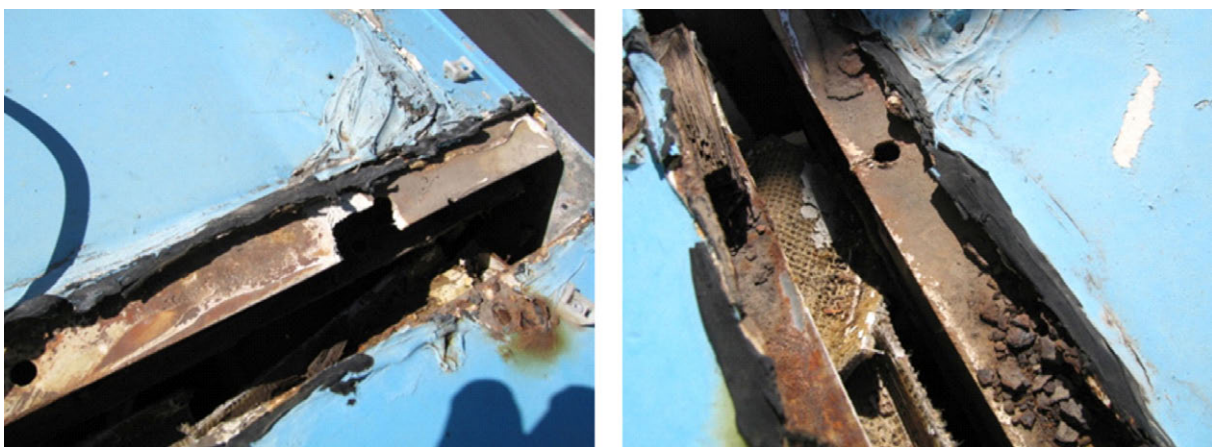
La plataforma que se desprendió estaba cogida a la cabina de pasajeros del camión por un marco que se hallaba sujeto en su parte superior horizontal por doce remaches y en los laterales verticales por otros doce, de los cuales once estaban situados en la línea vertical y otro más situado formando un triángulo con los dos remaches más altos y por delante de ellos. Todos estaban tan corroídos que algunos habían desaparecido totalmente, y otros solamente conservaban la cabeza. Los remaches, iban clavados sobre los tableros de madera de la cabina de pasajeros, la cual estaba totalmente deteriorada por la carcoma.

Figura 3. Detalles del marco de la parte superior de la cabina

Se ha determinado que el colapso de la plataforma del vehículo de asistencia en tierra se produjo porque los remaches de anclaje estaban corroídos y la estructura de madera a la que iban sujetos, carcomida. Ambas circunstancias eran consecuencia del alto grado de deterioro que presentaba el vehículo, en cuanto a corrosión y carcoma generalizadas. Se considera que han contribuido a esta situación un deficiente mantenimiento del vehículo por parte de INEUROPA HANDLING y un deficiente control por parte de AENA.

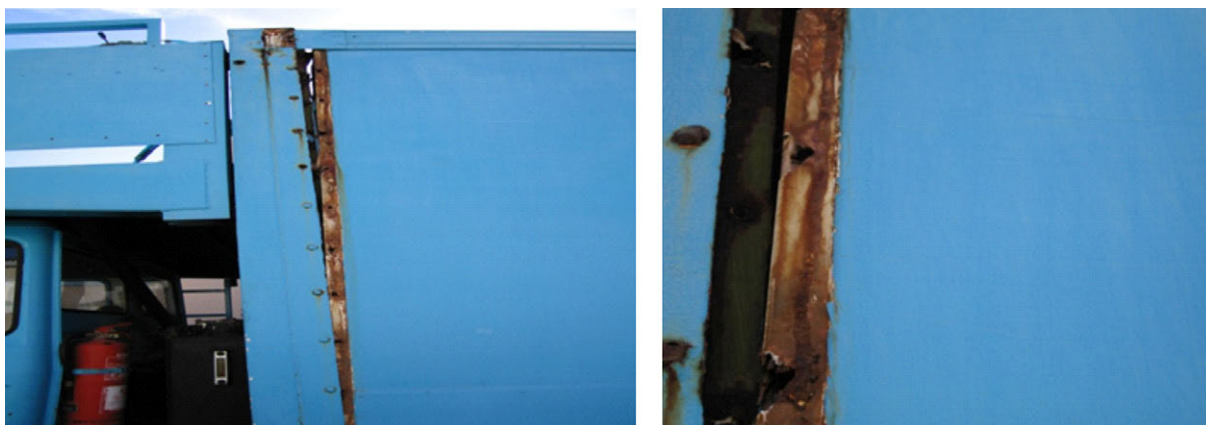
El estado general del vehículo presentaba un importante deterioro, pudiéndose constatar que había corrosión en todos sus elementos metálicos, y carcoma en todas las partes de madera. En el lateral de la plataforma trasera se podía apreciar un cordón de soldadura en una de las barras que se utilizan como pasamanos, que estaba con

Figura 4. Detalles del lado izquierdo de la cabina

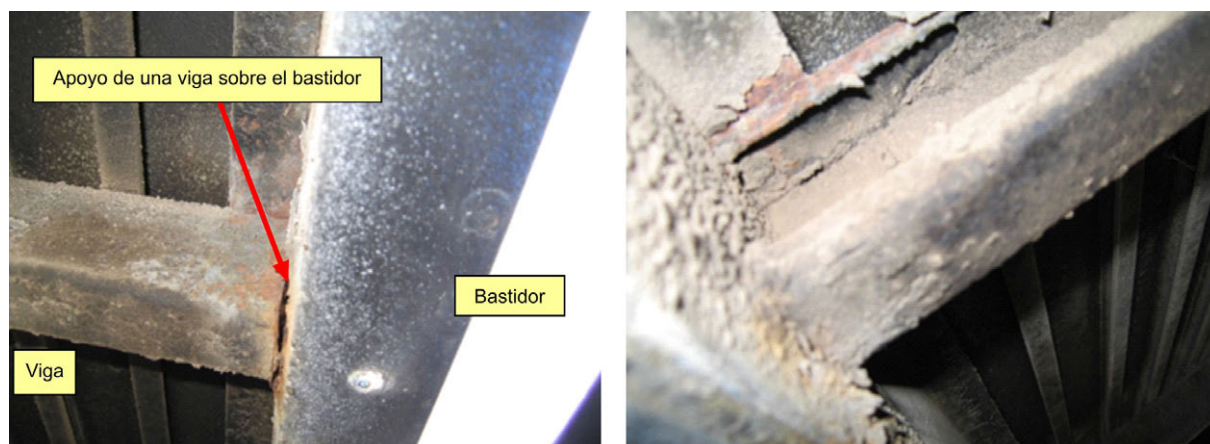
corrosión a la vista. La cabina de pasajeros del camión iba montada sobre un bastidor que tenía cuatro vigas transversales a lo largo de su longitud. La unión de varias de estas vigas con el bastidor presentaba una importante falta de material debido a la corrosión, de manera que alguno de los apoyos quedaba en el aire como se puede observar en la figura 5. También los bajos del vehículo tanto en el interior de la cabina del conductor, como en la cabina de pasajeros presentaban corrosión y falta de material.

Figura 5. Detalles de la unión de las vigas transversales con el bastidor
