Informe técnico

IN-007/2018

Incidente ocurrido el día 25 de febrero de 2018, a la aeronave Boeing 737-740 matrícula OY-JTY, operada por Jet Time A/S, 35 NM al norte del aeropuerto de Gran Canaria (Las Palmas, España)

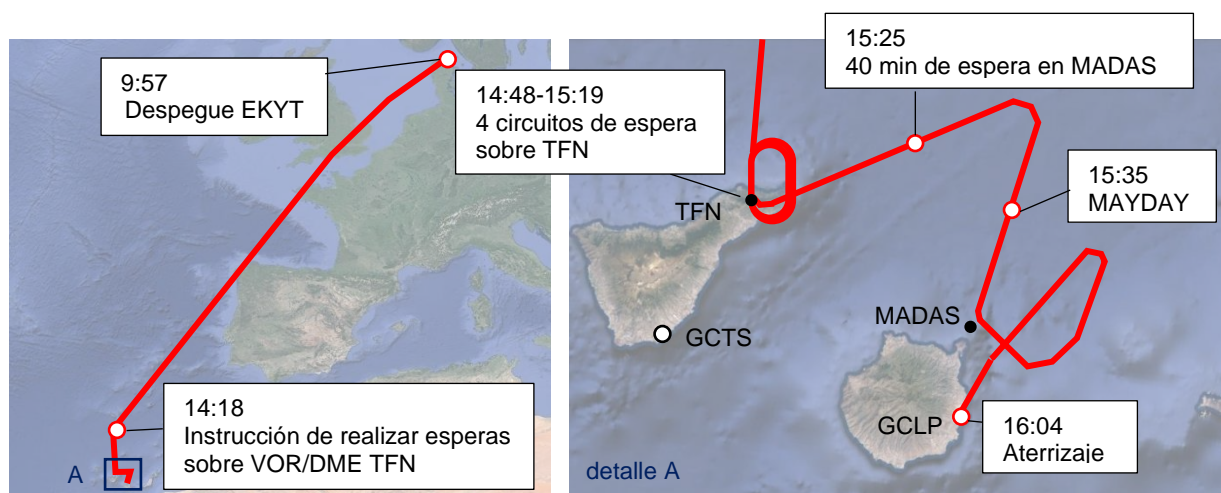
Figura 1. Trayectoria

A las 09:57 la aeronave realizaba la rotación. A las 14:16 la aeronave era transferida al ACC Canarias. Dos minutos después, a las 14:18, fue instruida a realizar esperas sobre el VOR/DME TFN (en adelante TFN), donde ya había cuatro aeronaves en espera.

A las 14:48 la aeronave llegaba a TFN e iniciaba la espera sobre este punto. A partir de este momento, la secuencia de eventos fue la siguiente:
