Informe técnico IN-007/2019

Incidente ocurrido el día 14 de
enero de 2019 entre las
aeronaves PIPER PA28-161
Warrior II, con matrículas
EC-IMR y EC-JQB, en el espacio
aéreo CTR del aeropuerto de
Jerez

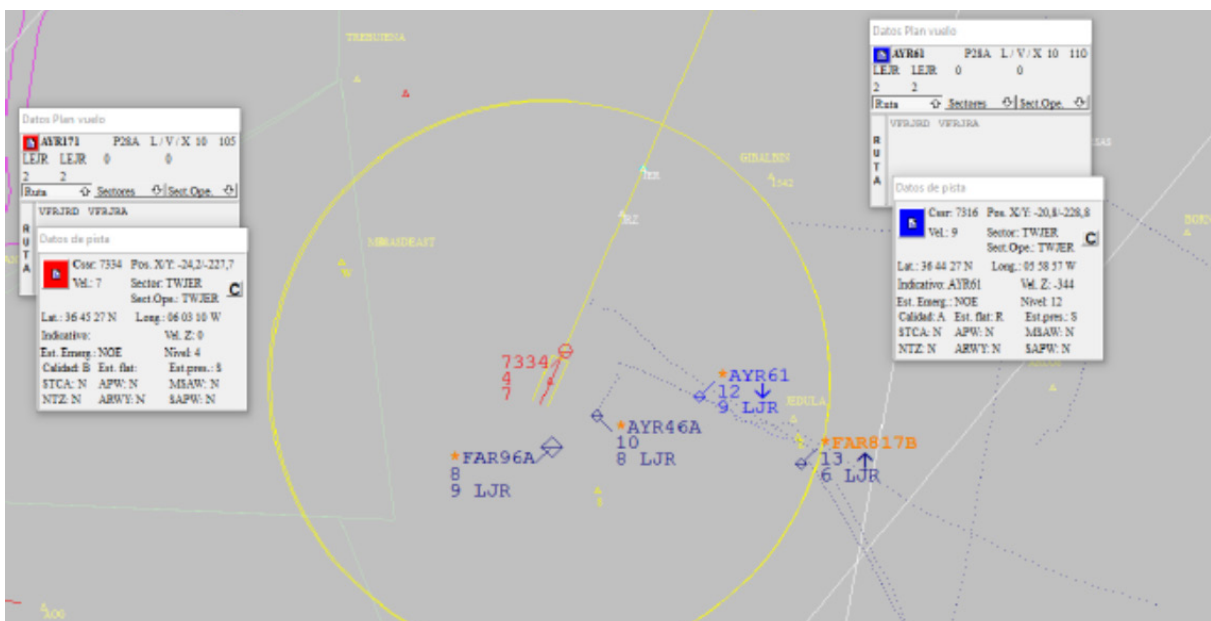
A las 16:23:51 h, se observa que la aeronave con matrícula EC-IMR e indicativo de llamada AYR61 ha entrado al CTR del aeropuerto de Jerez por el punto E.

Ilustración 1: Posición de la aeronave con matrícula EC-IMR e indicativo de llamada AYR61 a las 16:23:51 h

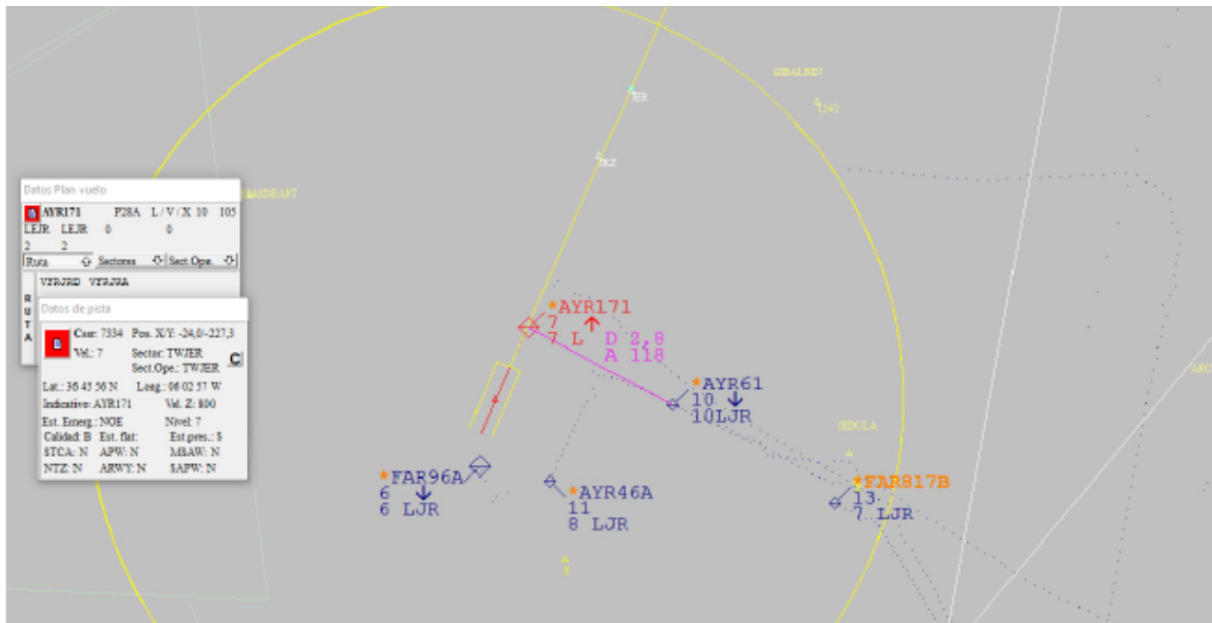
A las 16:24:18 h, se observa que la aeronave con matrícula EC-IMR e indicativo de llamada AYR 61 vuela a 1000 pies, al través del umbral opuesto a la pista en uso y con una velocidad con respecto a tierra de 100 nudos y la aeronave con matrícula EC-JQB e indicativo de llamada AYR171 se encuentra ascendiendo en el tramo de viento en cara, a 700 pies y con una velocidad con respecto a tierra de 70 nudos.

Ilustración 2: Posición de las aeronaves a las 16:24:18 h

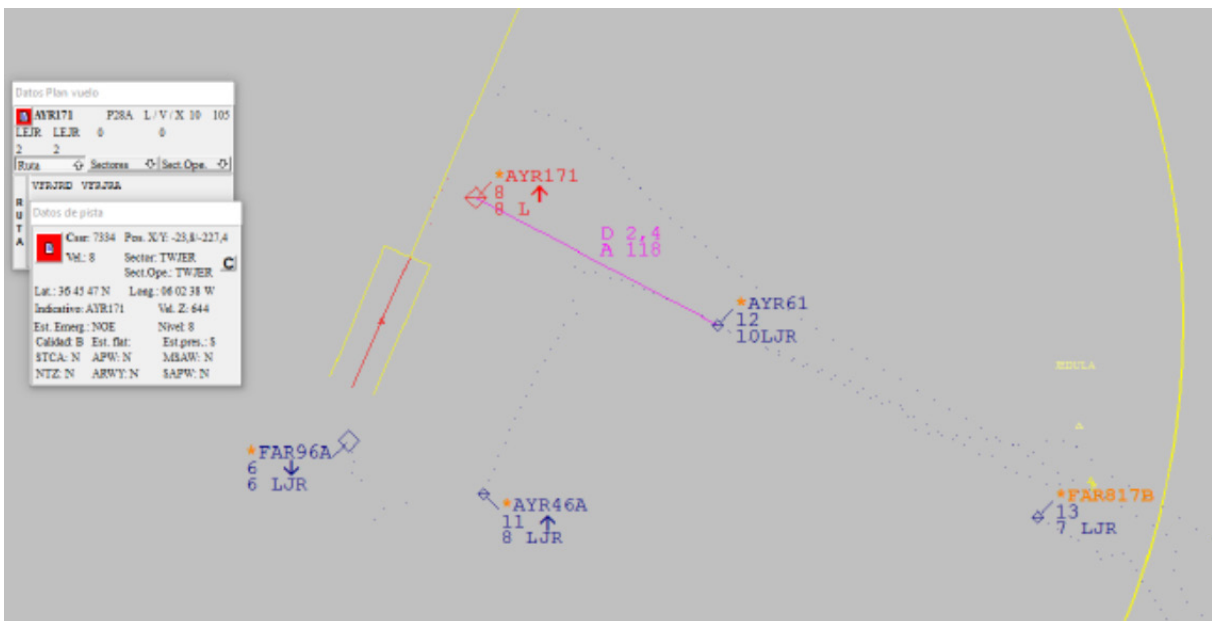
5 segundos después, la aeronave con matrícula EC-IMR e indicativo de llamada AYR 61 continúa volando al través del umbral opuesto a la pista en uso con una velocidad con respecto a tierra de 100 nudos y a 1200 pies y la aeronave con matrícula EC-JQB e indicativo de llamada AYR171 se encuentra ascendiendo desde 800 pies, con una velocidad con respecto a tierra de 80 nudos y ya ha virado hacia el punto E. En ese instante la distancia entre ellas es de 2,4 millas náuticas.

Ilustración 3: Posición de las aeronaves a las 16:24:23 h

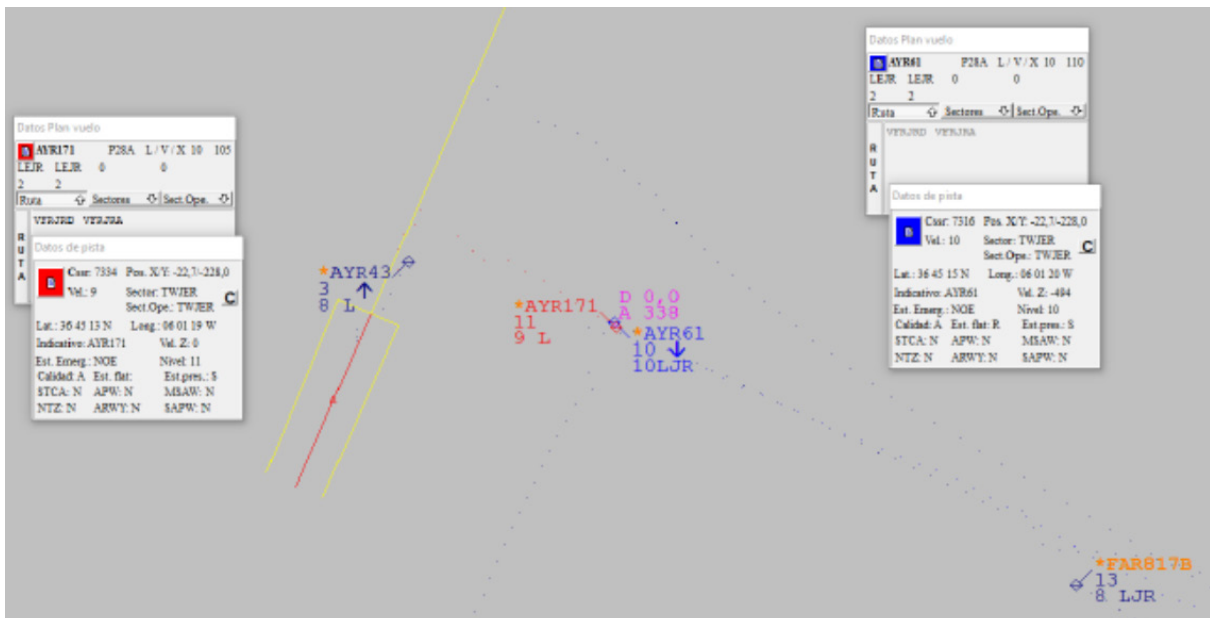
A las 16:25:07 h, la aeronave con matrícula EC-IMR e indicativo de llamada AYR 61 vuela a 1000 pies con una velocidad con respecto a tierra de 100 nudos y la aeronave con matrícula EC-JQB e indicativo de llamada AYR171 se encuentra a 1100 pies, con una velocidad con respecto a tierra de 90 nudos. En ese instante la distancia horizontal entre ellos es nula.

Ilustración 4: Posición de las aeronaves a las 16:25:07 h

Sin embargo, el alumno piloto de la aeronave con matrícula EC-JQB e indicativo de llamada AYR171, que se disponía a abandonar el CTR, en lugar de ascender a 1000 pies antes de virar solamente ascendió, según reconoció, 600 pies de altura.

Al virar con tan poca altura se encontró enfrentada con la aeronave con matrícula EC-IMR e indicativo de llamada AYR 61 que se disponía a entrar en el tramo viento en cola derecho de la cabecera 02 para aterrizar.

1. Recordatorio al alumno piloto de la necesidad de cumplir los procedimientos publicados. Además, se ha enfatizado la importancia de escuchar y mirar hacia afuera como parte esencial de las buenas prácticas de vuelo.
2. El CFI envió al resto de los pilotos de la organización de formación un recordatorio sobre las buenas prácticas de vuelo.
3. Este evento se tomó como ejemplo en el siguiente boletín de seguridad elaborado por la organización de formación.

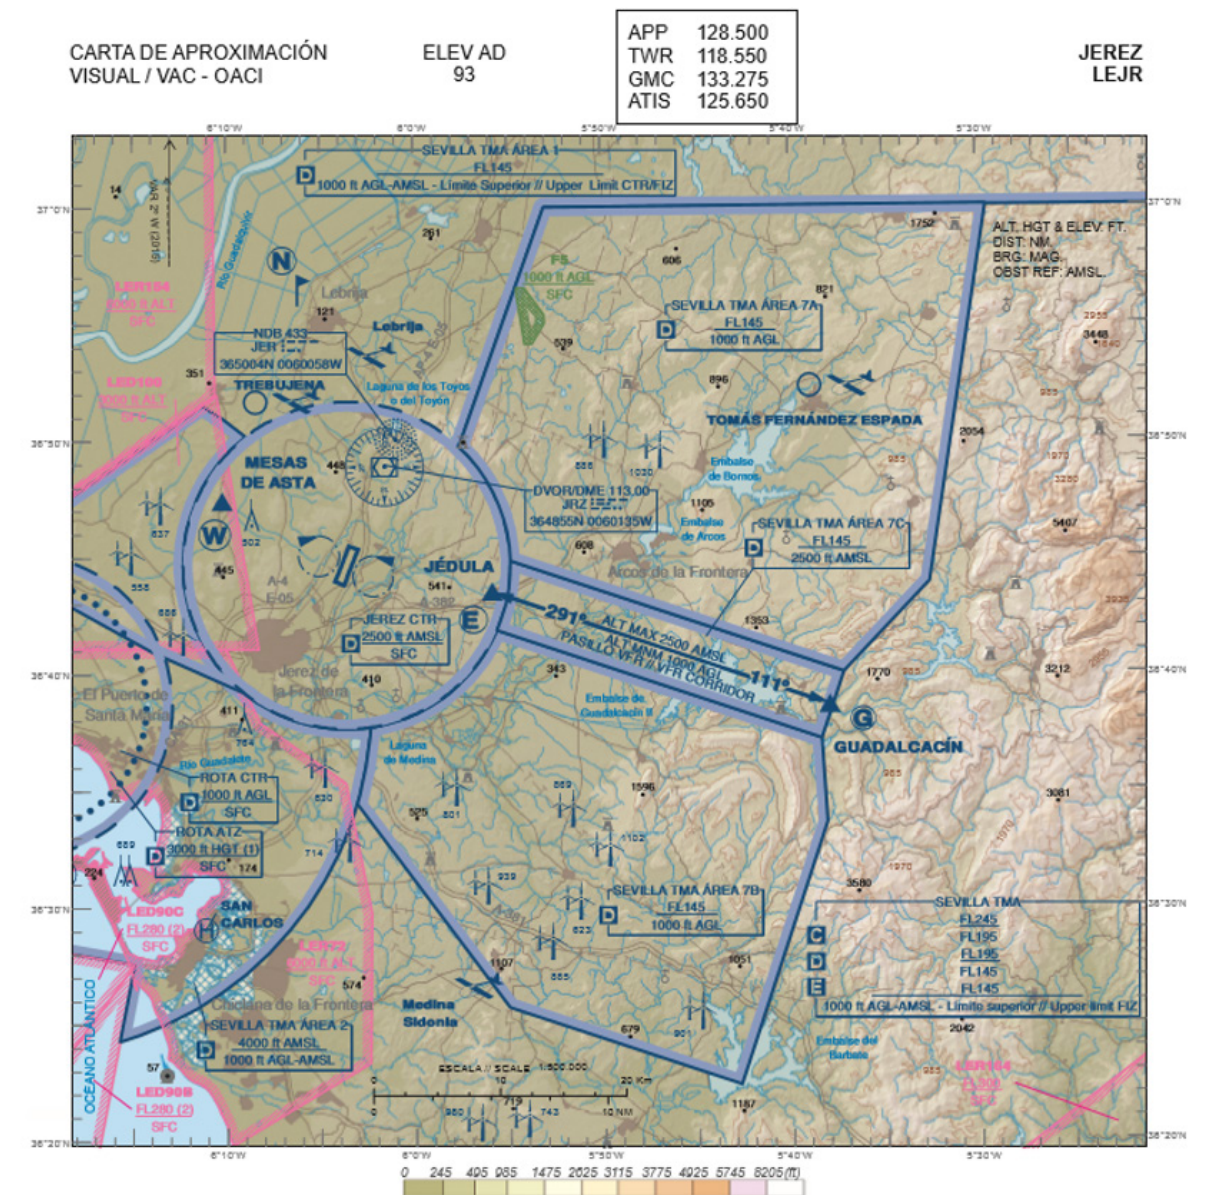
Ilustración 5: Carta de aproximación visual al aeropuerto de Jerez

- En las llegadas, los pilotos establecerán contacto radio con Jerez TWR 3 min antes de entrar en el CTR. Los puntos de entrada son E (Jédula) y W (Mesas de Asta). Desde estos puntos, después de recibir instrucciones de TWR, las aeronaves procederán al primer tercio de viento en cola del circuito de tránsito de aeródromo (referencia visual: al través del umbral opuesto a la pista en uso). La altura a mantener dentro del CTR será de 1.000 pies AGL.
- En las salidas, las aeronaves ascenderán en tramo viento en cara hasta alcanzar los 1.000 pies AGL y posteriormente virarán directamente hacia E o W en ascenso a 2.000 pies AGL (o 1.000 pies AGL por debajo de la altura del techo de nubes, la que sea menor). Cuando sea necesario la torre podrá requerir un viraje hacia los puntos de salida antes de alcanzar 1.000 pies AGL.

De acuerdo con lo publicado en el AIP, las aeronaves que entran en el CTR deberán mantener una altura de 1000 pies mientras que las aeronaves que abandonan el CTR deberán, en primer lugar, ascender en el tramo de viento en cara hasta alcanzar los 1000 pies y después virar hacia los puntos de salida del CTR (E o W) mientras ascienden a 2.000 pies.
