## Informe técnico IN-008/2019

Incidente ocurrido el día 12 de febrero de 2019, a la aeronave Piper PA-34-200T, matrícula EC-EPR, en el aeropuerto de Córdoba.

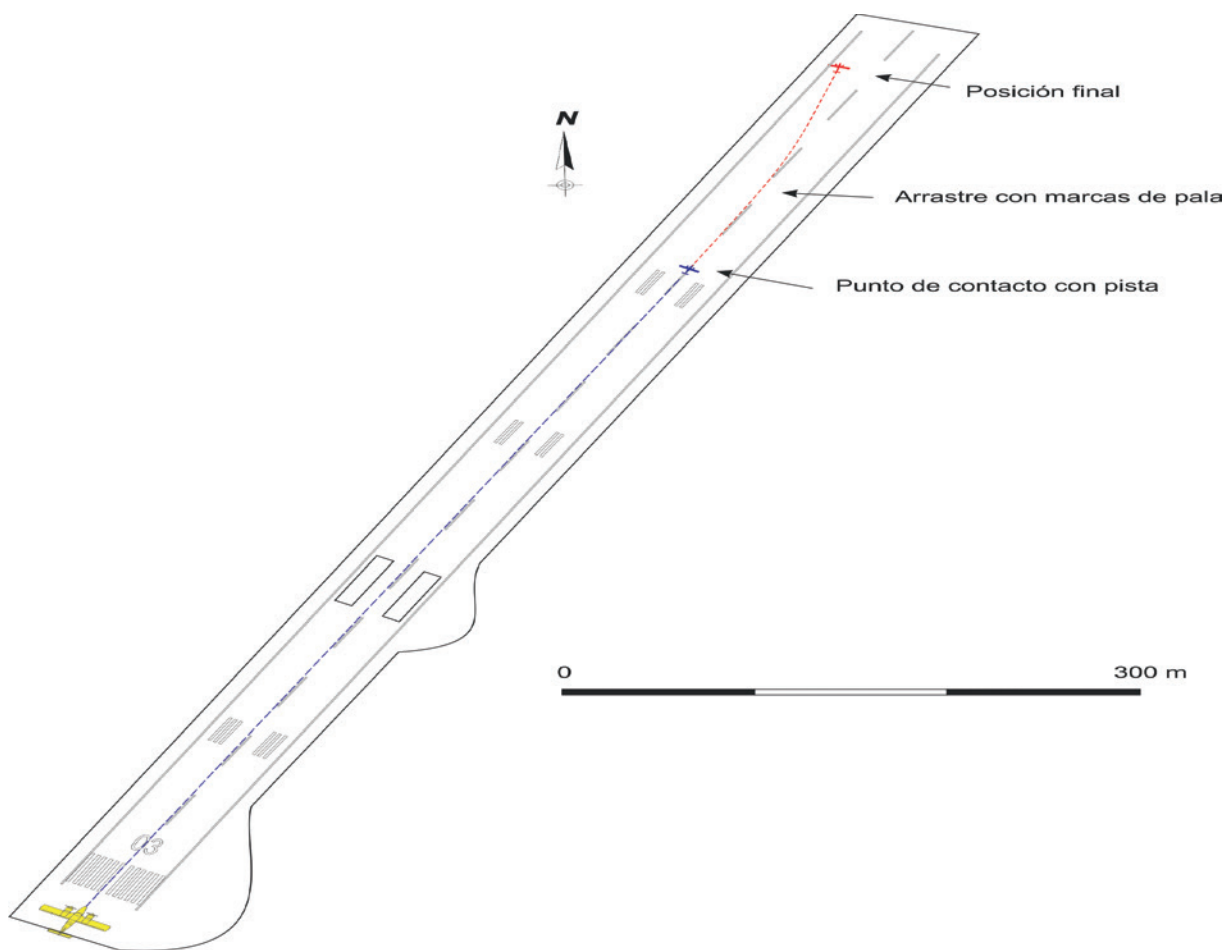
Fig. nº 1.- Croquis de trayectoria de la aeronave

La aeronave contactó con la pista centrada en su eje aproximadamente a 600 m del umbral. A partir de este punto se fue arrastrando por espacio de unos 200 m, dejando huellas de contacto de la parte inferior del fuselaje con el asfalto, además de marcas de impacto de la punta de las palas de la hélice.

En su recorrido, la aeronave fue desviando su trayectoria ligeramente hacia la izquierda hasta quedar detenida dentro de los límites de la pista.

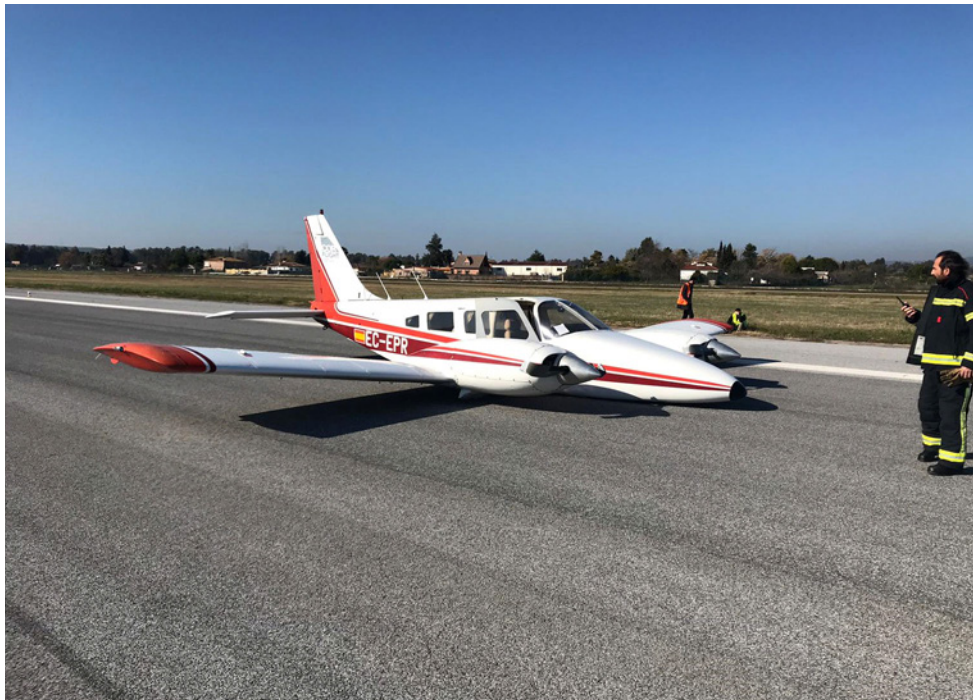
Fig. nº 2.- Estado de la aeronave

La aeronave resultó con daños localizados en la hélice y parte inferior del fuselaje.

La causa del incidente fue una inadecuada realización de los procedimientos de aterrizaje que motivaron a la toma con el tren retraído.

La interpretación errónea de la alarma de “tren no abajo” por la de la “pérdida” contribuyó a que los miembros de la tripulación no tomaran conciencia de la situación retraída del tren de aterrizaje.
