Informe técnico

IN-009/2021

Incidente ocurrido el día 19 de marzo de 2021, entre la aeronave TECNAM P2008 JC, matrícula EC-NKE, operada por Quality Fly S.A., y la aeronave de construcción por aficionado SPEED 2002, matrícula EC-XIE, en las proximidades de Santa Cruz del Retamar (Toledo, España)

COMISIÓN DE INVESTIGACIÓN
DE ACCIDENTES E INCIDENTES
DE AVIACIÓN CIVIL

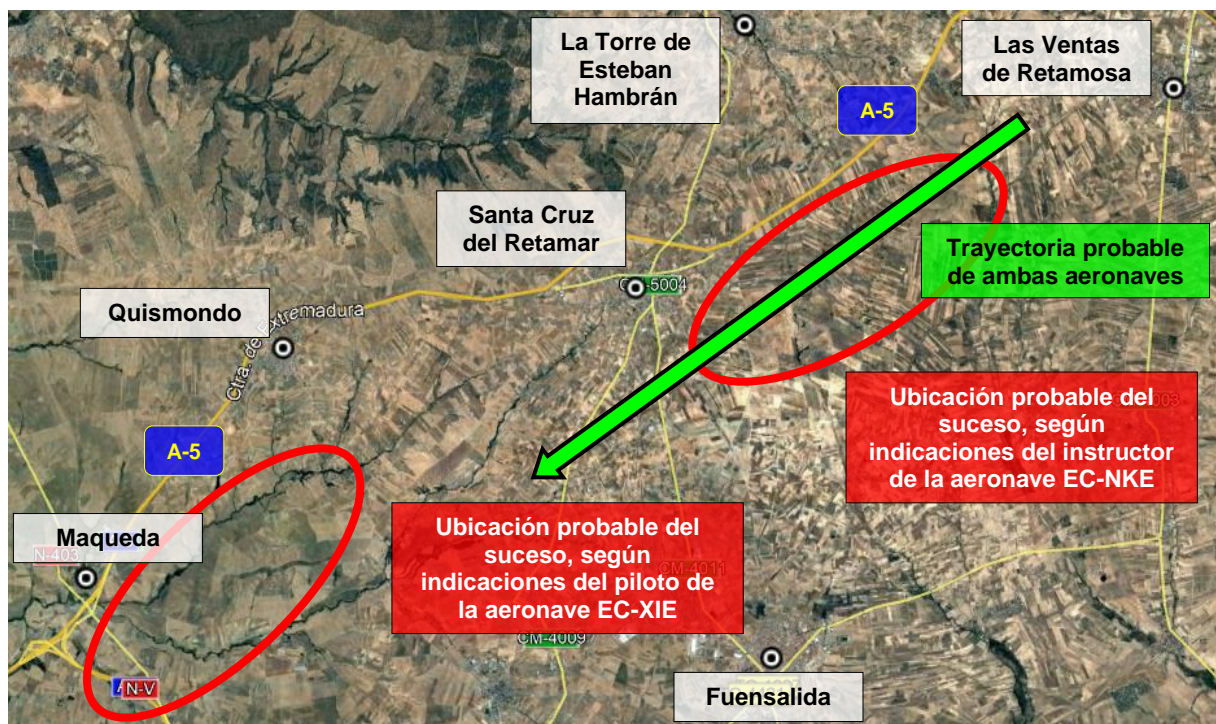
Según testimonio del instructor, pasada la localidad de Las Ventas de Retamosa (Toledo), cuando se encontraban en las proximidades de la población de Santa Cruz del Retamar, a 4500 ft y rumbo al VOR de Toledo (TLD), percibieron que una sombra muy grande les cubría por la izquierda, pudiendo identificar a una aeronave que estaba muy próxima a ellos y que volaba en su mismo sentido, de la cual pudieron apreciar su matrícula pintada en el lateral del fuselaje, EC-XIE, así como a una persona mirándoles mientras les rebasaba. Tras completar el rebase, la aeronave EC-XIE se situó delante de ellos y se cruzó a la derecha de su posición, en dirección a la población de Quismondo (Toledo), no volviéndola a ver posteriormente. Los dos ocupantes de la aeronave EC-NKE quedaron sorprendidos y el instructor al ver la aeronave maniobrar próxima a ellos cogió los mandos porque desconocía las intenciones del otro piloto, y por si les sacudía la estela turbulenta y/o tenían que realizar una maniobra evasiva.

Según testimonio del piloto de la aeronave EC-XIE, entre las 09:45 y las 09:55 horas, estando a la altura de Santa Cruz del Retamar, cuando se encontraba entre 3500 y 4000 ft, observó que tenía delante una aeronave de color blanco, tipo Cessna, de ala alta, viró a la izquierda alejándose unos 100 m. Mientras se acercaba efectuó una ligera bajada de morro para que, en el momento de pasar en paralelo de la otra aeronave, quedase posicionado a unos 100 ft por debajo de la otra aeronave, y con ello contar con un margen de seguridad mayor en el adelantamiento. Cuando la otra aeronave estaba a las dos de su posición aproximadamente, leyó en su timón de dirección que era una aeronave de Quality Fly S.A.. Al haber muchos tráficos al otro lado de la autovía A-5, consideró que la mejor manera de proceder era adelantar a la otra aeronave por su izquierda. Finalmente, la adelantó a la altura de la localidad de Maqueda (Toledo), y se dirigió hasta Cazalegas.

Figura 1. Ubicaciones probables de los eventos según las declaraciones de los pilotos de ambas aeronaves.

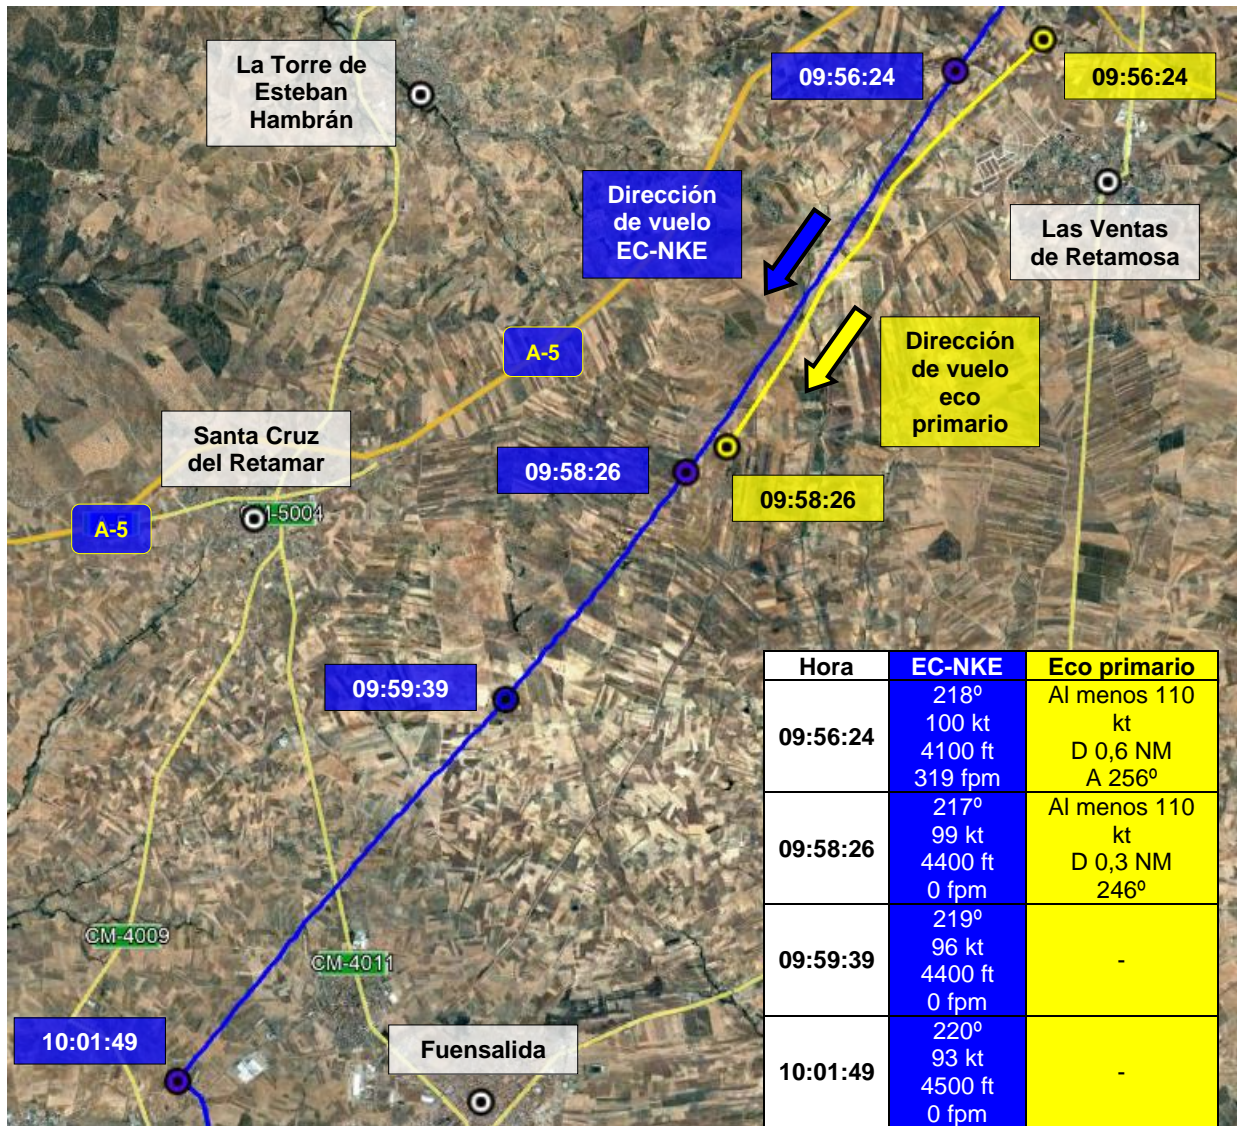
- Trayectoria de la aeronave EC-NKE según los datos del radar secundario (en azul),
- Trayectoria del eco de radar primario captado alrededor de la aeronave EC-NKE (en amarillo), estimada a partir de su posición relativa con respecto de dicha aeronave (distancia horizontal (D) y azimut respecto a la trayectoria de la aeronave EC-NKE (A)).
- Posición y datos de vuelo disponibles para ambas aeronaves en los instantes 09:56:24, 09:58:26, 09:59:39 y 10:01:49 (los dos últimos instantes solo constan para la aeronave EC-NKE).
- Ubicación de varias poblaciones cercanas y recorrido de la autovía A-5.

Figura 4. Trayectorias de las aeronaves en el área del suceso.

Si bien no se dispuso de datos del radar secundario relativos a la aeronave EC-XIE, que pudiesen proveer información sobre la posición de la misma, de acuerdo a las declaraciones de su piloto se identificó que el eco de radar primario que se mantuvo detrás y a la izquierda de la aeronave EC-NKE, entre las 09:56:24 y las 09:58:26, probablemente correspondió con la posición de la aeronave EC-XIE.

No obstante, a partir de la información disponible no se pudo determinar la separación horizontal ni la separación vertical mínimas que pudieron existir entre ambas aeronaves en los instantes en los que ocurrió el evento. Por otra parte, a partir de los detalles aportados por el piloto de una de las aeronaves involucradas, se considera probable que la distancia entre aeronaves durante el evento fue lo suficientemente escasa como para comprometer la seguridad de las operaciones.
