CIAIAC

Informe técnico IN-011/2019

Incidente ocurrido el día 1 de marzo de 2019, a la aeronave Tecnam P2006T, matrícula EC-LHB, en Torre de Claramunt (Barcelona)

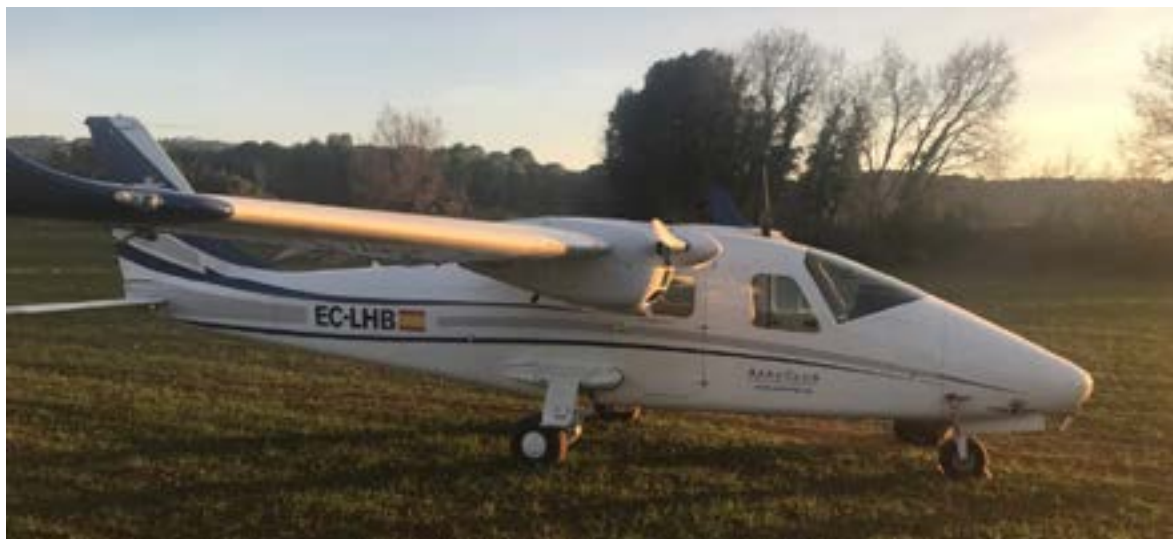
La toma se produjo en un campo de cultivo sin ninguna incidencia, resultando las dos personas ilesas y la aeronave sin daños.

Figura 1. Estado de la aeronave tras el aterrizaje de emergencia

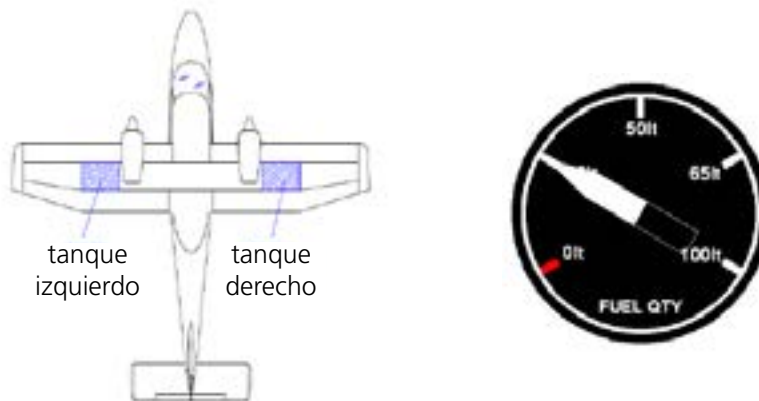
La aeronave tiene capacidad para 200 l de combustible (repartidos en dos tanques integrados en los planos de 100 l cada uno), de los cuales 194,4 l son utilizables. La indicación de cantidad de combustible se presenta en dos indicadores analógicos (uno para cada tanque) situados en el panel derecho de la cabina. Cada indicador tiene marcas de 0-30-50-65-100 l.

Figura 2. Tanques de combustible e indicación en cabina

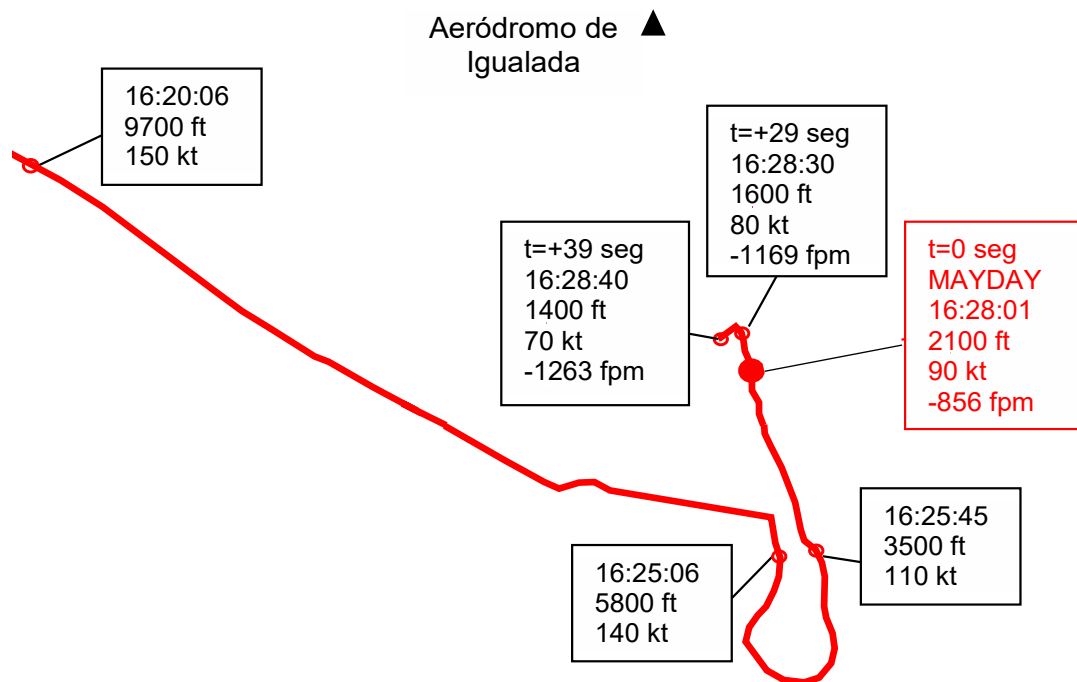
Figura 3. Trayectoria radar durante los últimos 8 minutos de vuelo (16:20 h a 16:28 h)

Entre las 16:20:06 h y las 16:25:06 h la aeronave descendió hasta los 5800 ft:

Entre las 16:25:06 h y las 16:25:45 h la aeronave descendió hasta los 3500 ft:

Entre las 16:25:45 h y las 16:28:01 h la aeronave descendió hasta los 2100 ft:

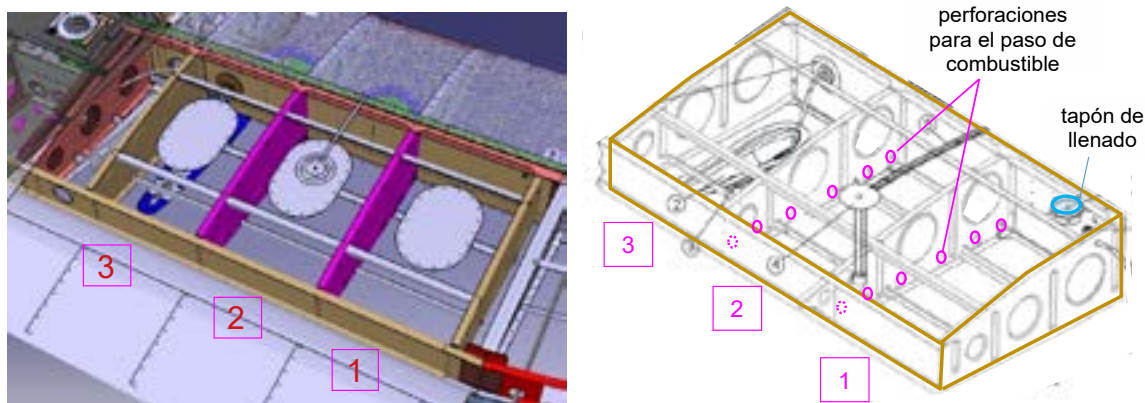
el tanque en tres compartimentos (identificados a efectos explicativos como 1, 2 y 3). El combustible se introduce desde el compartimento número 1 a través del tapón de llenado con un caudal (que se ha considerado constante) de 1,83 l/seg. Para permitir el paso de combustible de una zona a otra, cada una de las costillas tiene practicadas seis perforaciones en la parte inferior que se han marcado para mayor claridad en la figura 5 derecha. Cada perforación se ha estimado, a efectos de cálculo, como una sección circular de radio 1,1 cm.

Figura 5. Interior de los tanques de combustible (representado el tanque derecho)

Con objeto de valorar el posible efecto limitativo de los seis orificios de paso de combustible en el llenado completo de los tres compartimentos, se han realizado cálculos sobre el proceso de llenado de los tres tanques en serie. Los resultados de estos cálculos indican que el llenado de los compartimentos se realiza simultáneamente y que los orificios practicados no suponen ninguna limitación al proceso de llenado.

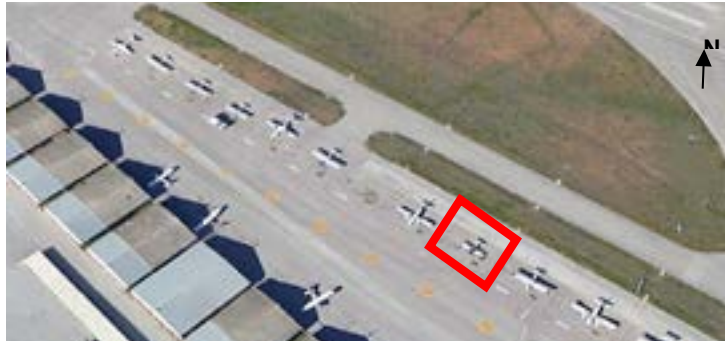
De acuerdo con la información proporcionada por el aeropuerto de Sabadell (planos de inclinación de las plataformas), considerando la disposición del tren de aterrizaje de esta aeronave, y suponiendo que la aeronave durante el repostaje estaba perfectamente posicionada, se ha calculado que la aeronave estaba sometida a una pendiente descendiente de un 2% hacia la izquierda⁷. Es decir, con la aeronave colocada en la posición esperada, el plano derecho quedaría más alto que el izquierdo.

Figura 6. Puesto de estacionamiento 209
