Informe técnico IN-012/2017

Incidente ocurrido el día 14 de julio de 2017, a la aeronave Airbus A-340-600, matrícula A7-AGC, operada por Qatar Airways en el aeropuerto de Barcelona El Prat (Barcelona)

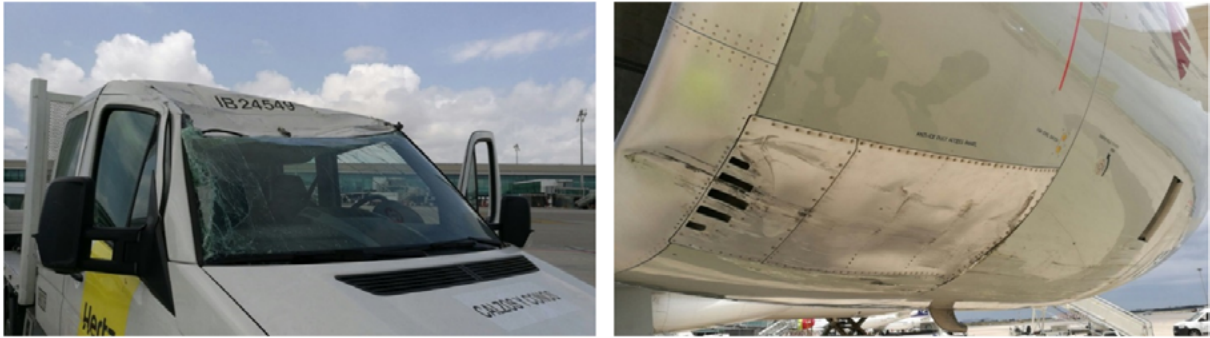
No se produjeron lesiones a los ocupantes del avión, ni al conductor del vehículo terrestre. La aeronave sufrió deformaciones y rasponazos en la parte inferior izquierda del carenado del motor nº 1, motor exterior del ala izquierda. La furgoneta sufrió deformaciones y roturas del parabrisas, techo y puerta delantera derecha.

La aeronave vio afectado el carenado del motor nº 1 provocando que quedara en tierra hasta la reparación de la misma.

Figura 1. Daños en el vehículo y en la aeronave.

El vehículo de tierra sufrió daños en la estructura superior resultando afectada la luna delantera.

Los daños de la aeronave se limitaron al carenado del motor n°1 cuando este pasó por encima del vehículo detenido en la TWY Q7 (ver fig. 1).

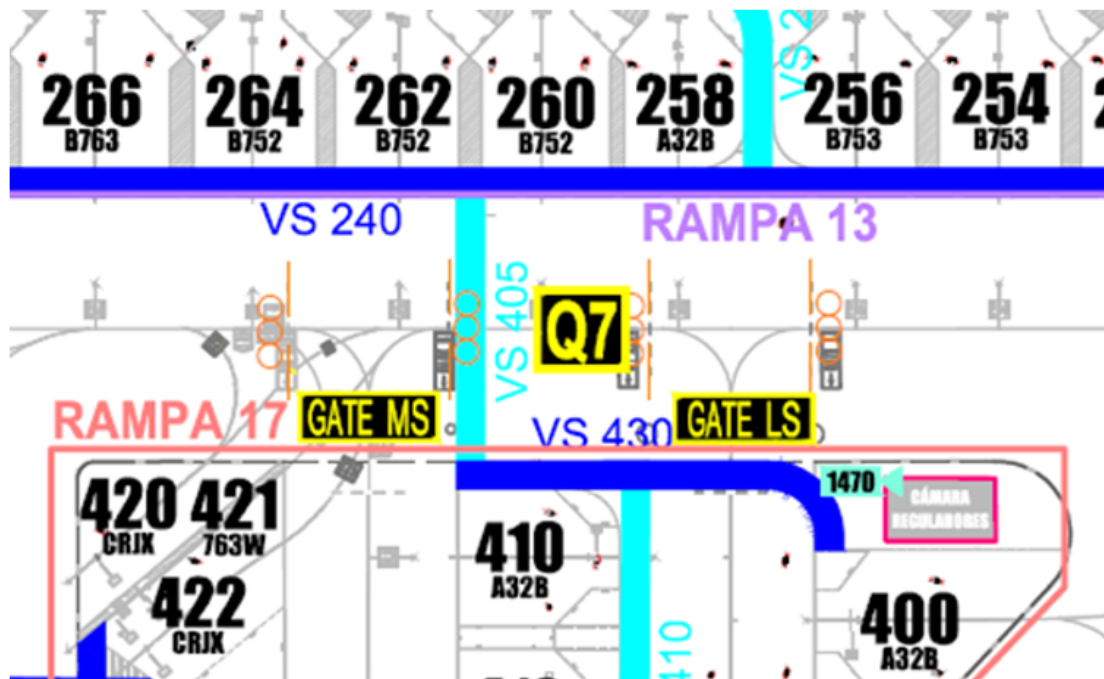
En la figura 2 se puede ver un plano de aeródromo de la plataforma sur, lugar donde ocurrió el incidente. En él aparece la calle de rodaje (TWY Q7) por donde la aeronave QTR145 se dirigía al stand asignado 270, ubicado en la rampa 17.

A la altura del stand 260 el vial de servicio VS405 cruza perpendicularmente la calle de rodaje. En ese punto se produjo la colisión, marcada en el plano por una estrella roja.

Figura 2. Plano de aeródromo en la zona del incidente.

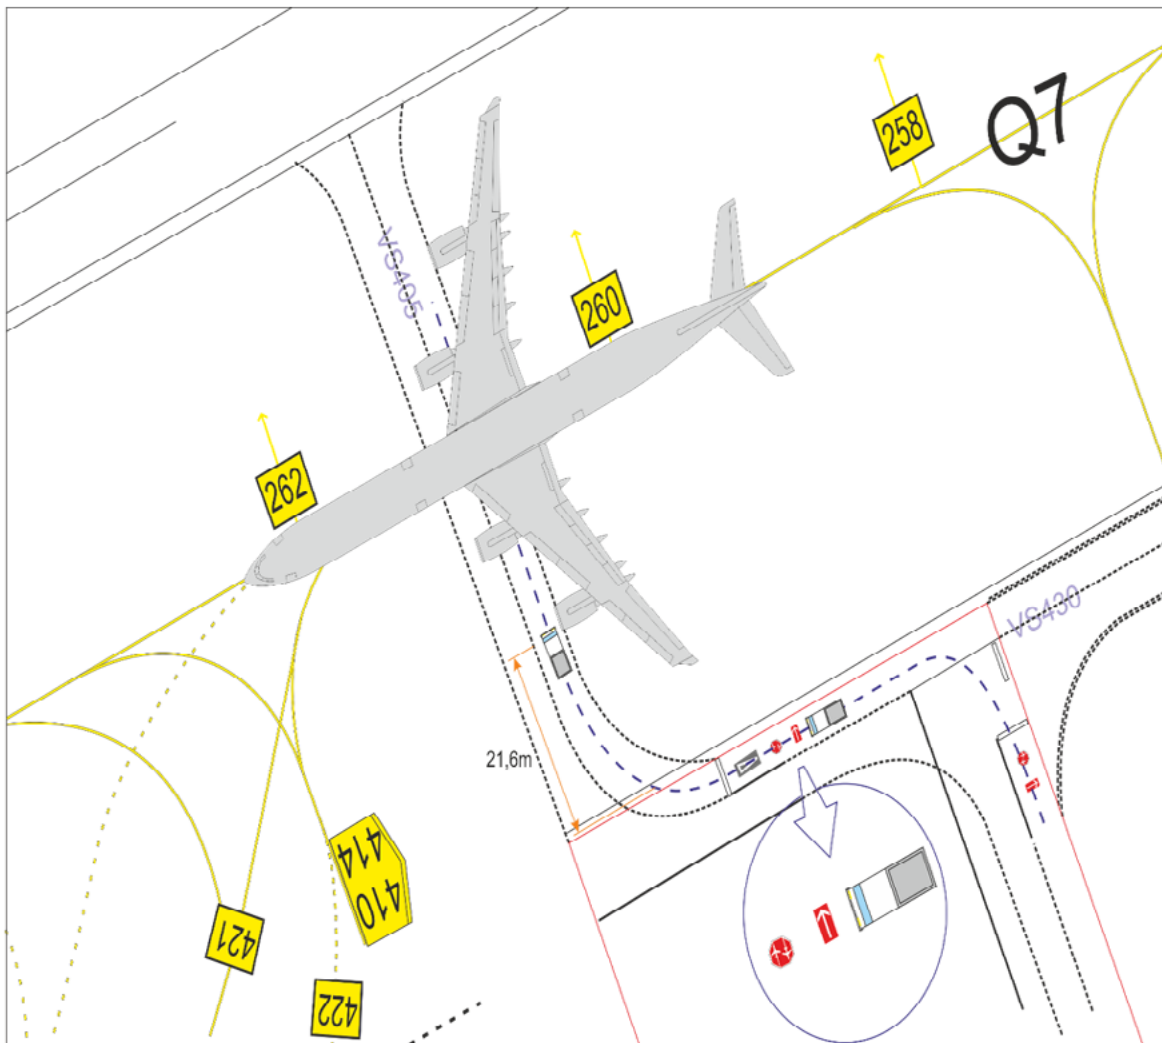
Figura 3. Situación de la aeronave y el vehículo en el incidente..

En las grabaciones de las cámaras de seguridad del aeropuerto se ve como el vehículo avanza por el vial de servicio en paralelo con la aeronave (ver figura 3) que rodaba por la calle de rodaje TWY Q7 y que inicia un giro a la derecha para incorporarse al vial VS405 manteniendo velocidad y, por tanto, no respetando la señalización horizontal situada en el vial VS430 que obligaba a detenerse debido al paso de aeronaves por la derecha.

Dicho incumplimiento provoca una incursión en la calle de rodaje TWY Q7, habiendo avanzado 21,6 metros desde el inicio del giro y la señal de stop o preferencia hasta la posición en la que se produce la colisión.

Se considera que la causa de este incidente fue no respetar la señalización horizontal situada en el vial VS430.
