## Informe técnico IN-017/2019

Incidente ocurrido el día 19 de  
abril de 2019 a la aeronave  
BOMBARDIER CL-600-2E25,  
con matrícula EC-MSB, en el  
aeropuerto de Adolfo Suárez  
Madrid Barajas

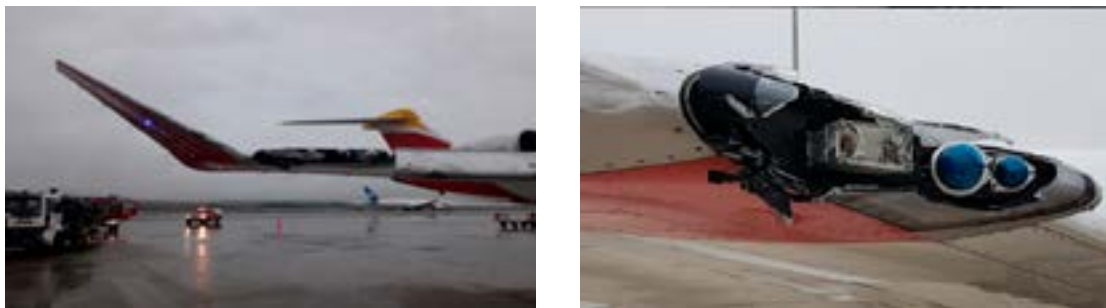
En las fotografías siguientes se muestran los daños en la punta del plano derecho de la aeronave.

Ilustración 1: Detalle de los daños a la aeronave

La aeronave impactó con el plano derecho con el camión de repostaje de combustible que se encontraba delante del mismo. La punta del plano derecho de la aeronave se dañó, así como el habitáculo y la estructura de la cabina del camión.

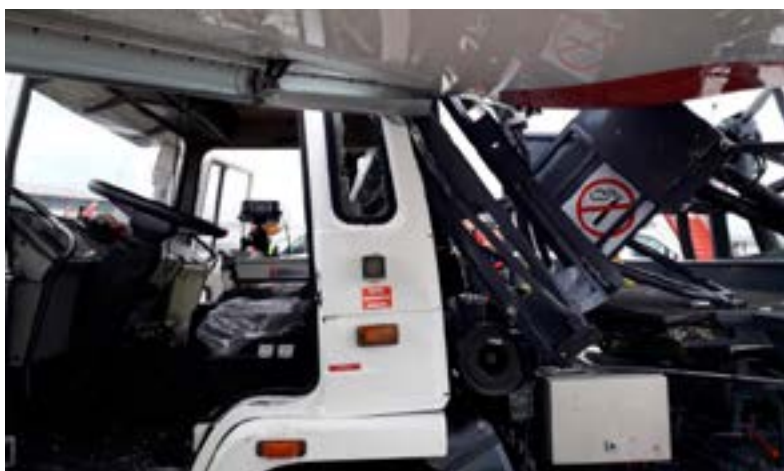
La aeronave produjo daños en la cabina del camión de repostaje de combustible. En la fotografía se observan los daños en el habitáculo del conductor y en la estructura de la cabina:

Ilustración 2: Detalle de los daños en el camión de repostaje de combustible

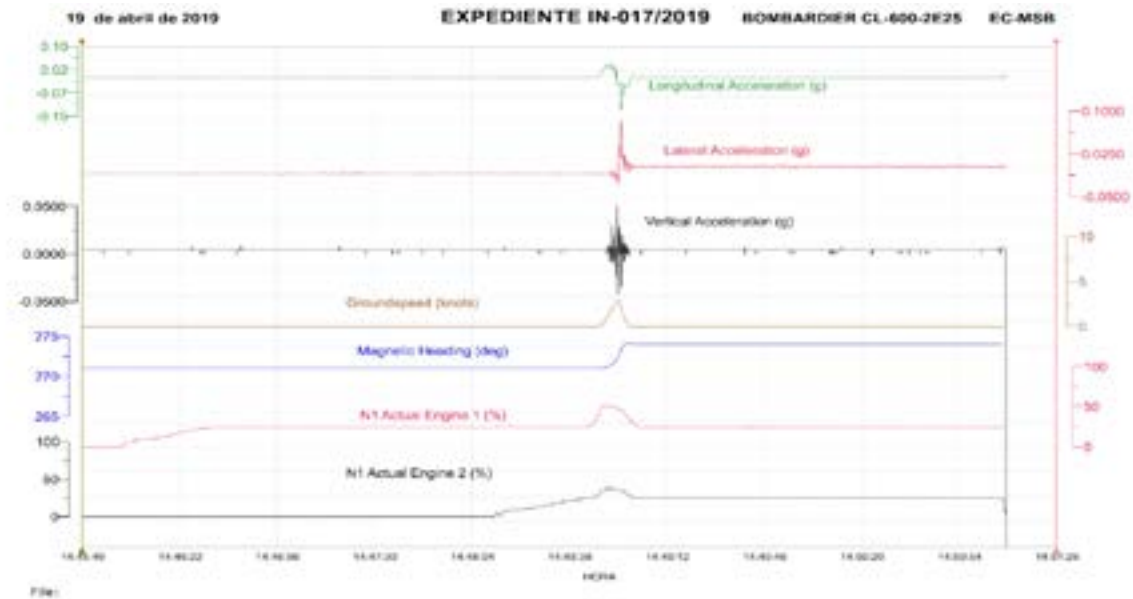
Ilustración 6: Registro del impacto con el camión de repostaje de combustible

- aceleración vertical: 0,0508 g
- aceleración lateral: 0,0820 g
- aceleración longitudinal: - 0,1258 g

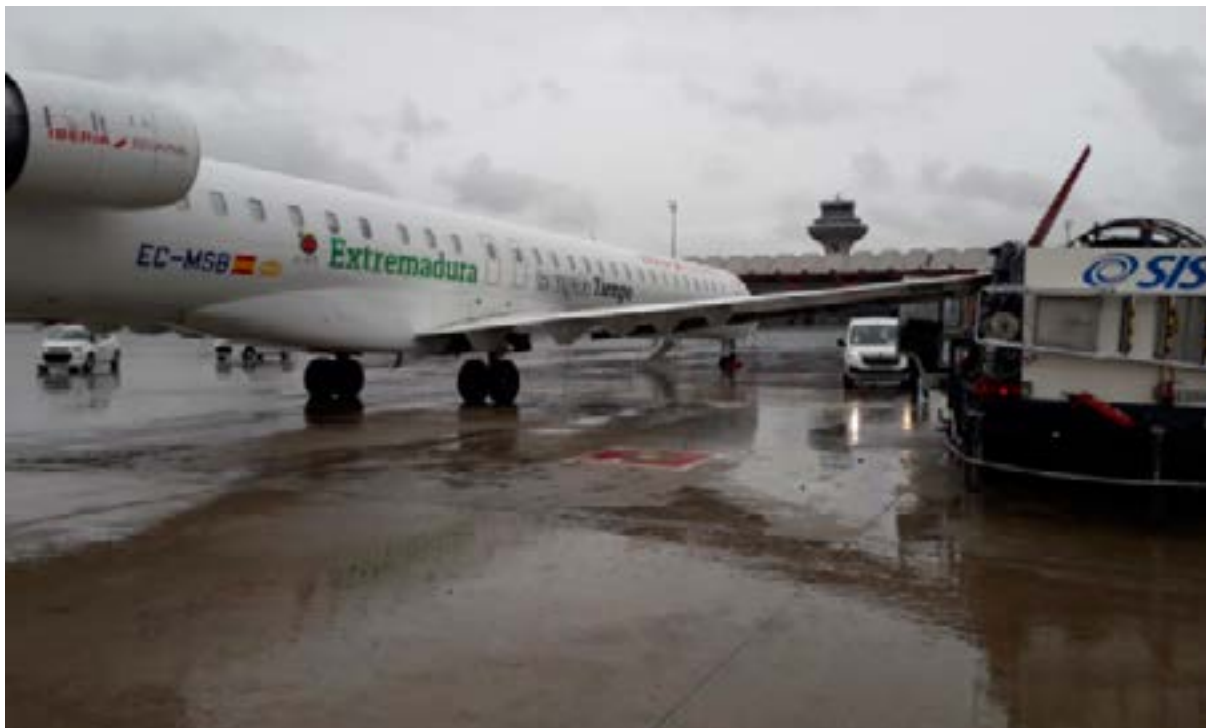
En las siguientes fotografías se muestra cómo quedaron la aeronave y el camión de repostaje de combustible tras el impacto. En la segunda fotografía se observa que la manguera estaba conectada al hidrante en el momento del impacto.

Ilustración 7: Detalle de cómo quedó la aeronave tras impactar con el camión de repostaje de combustible

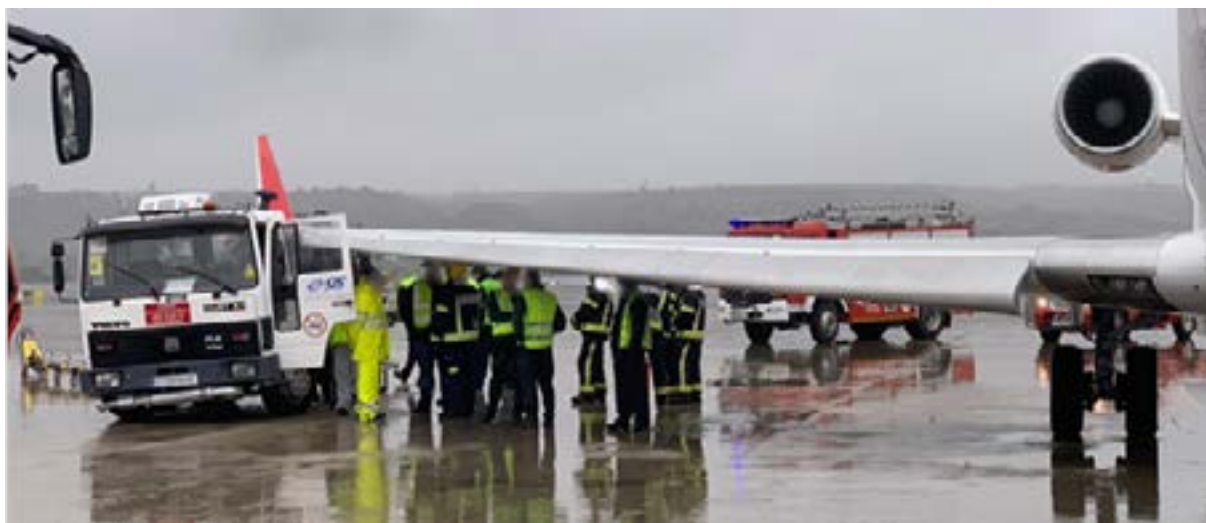
Ilustración 8: Detalle de la conexión de la manguera al hidrante
