Informe técnico IN-017/2020

Incidente ocurrido el día 14 de junio de 2020, a la aeronave PIPER PA-28R-201T, matrícula EC-FFP, en el aeródromo de Casarrubios del Monte (Toledo)

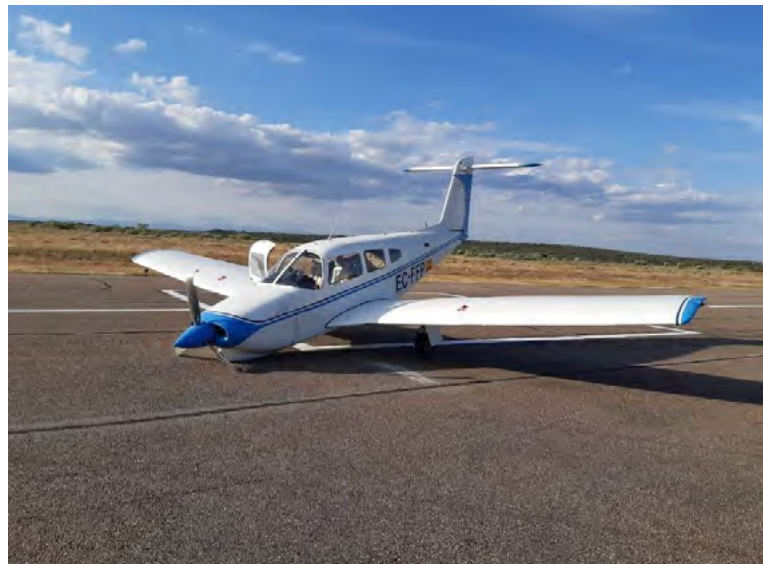
La aeronave quedó detenida en la pista apoyada sobre la parte delantera inferior del fuselaje.

Figura 1. Fotografía de la aeronave sobre la pista

La aeronave tuvo daños en la zona inferior del fuselaje delantero, incluyendo las compuertas de la pata de morro, así como en la hélice, cuyas tres palas impactaron contra la pista.

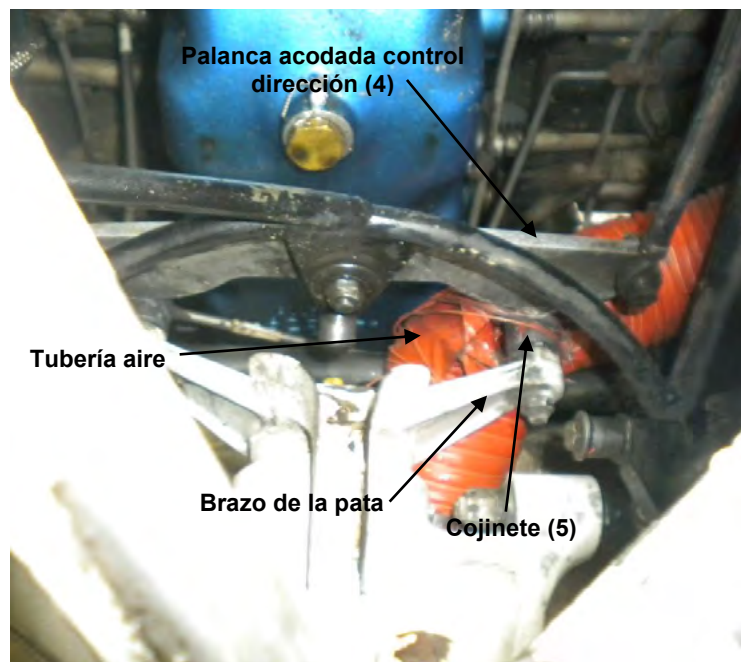
- No se apreció rotura y/o deformación en ningún elemento de la pata de morro, ni en el mecanismo de extensión/retracción.
- El mecanismo de bloqueo se encontraba en condiciones normales y mantenía la pata correctamente bloqueada.
- Las compuertas de la pata de morro mostraban marcas y deformaciones consistentes con su contacto con el pavimento de la pista.
- Se observó que había una manguera de aire, que estaba atrapada entre los cojinetes (4) de los brazos del control de dirección de la pata y la palanca acodada (2), (ver figura 4).

Figura 4. Fotografía de la pata de morro con la tubería atrapada entre la pata y el mecanismo de control de dirección

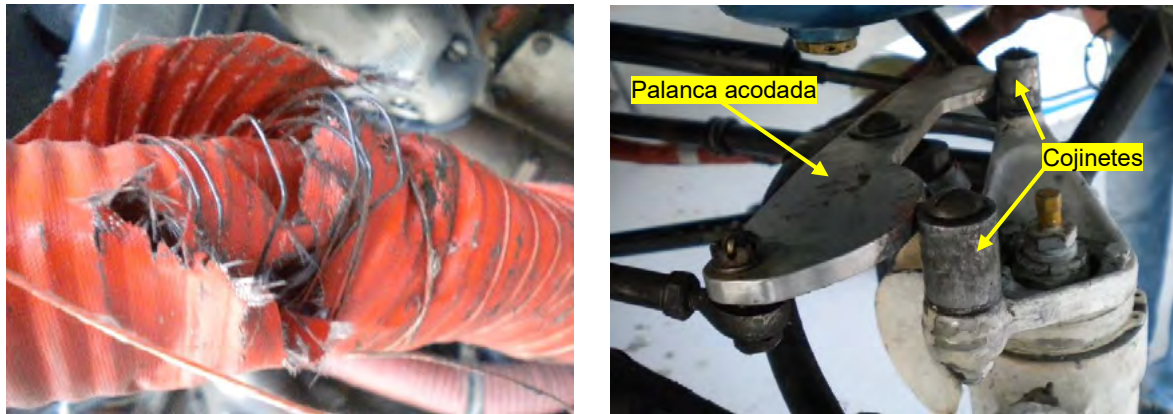
Figura 5. Detalle de la zona rota de la tubería (izquierda) y de la palanca acodada y los cojinetes del sistema de control de dirección entre los que quedó atrapada.

La tubería que se había soltado no estaba atrapada por ningún elemento. El extremo que se había soltado no mostraba daños y mantenía aún la abrazadera. En cambio, se observó que había un tramo de unos 30 cm de longitud, que comenzaba a unos 20 cm del extremo, que presentaba daños fuertes, consistentes en aplastamiento, desgarros y cizalladuras.

Los daños que tenía esta tubería eran plenamente consistentes con su atrapamiento entre la palanca acodada (4) y uno de los cojinetes (5), pertenecientes al sistema de control de dirección.

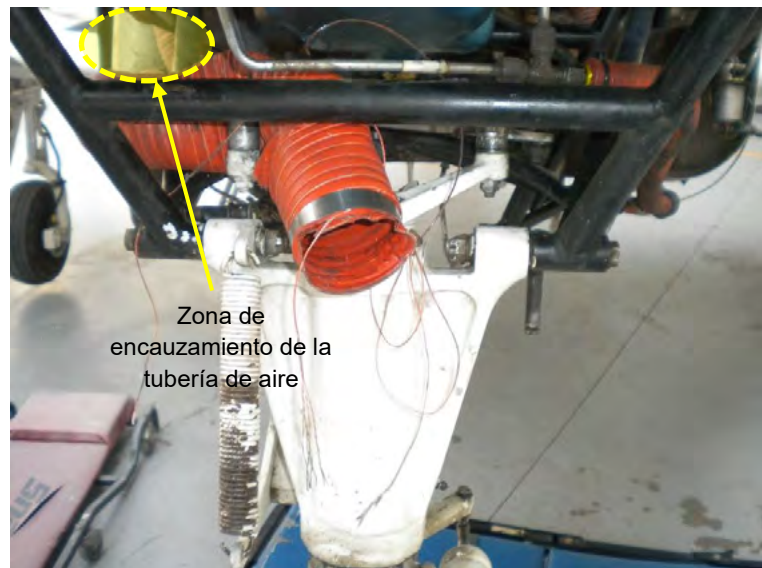
Figura 6. Fotografía de la tubería de aire colocada en la posición en la que se encontró después de retirar la aeronave de la pista

Debido a que, al realizar los ciclos de tren, la tubería se soltó de la pata y no volvió a ser atrapada por esta, cuando se retiró el capó inferior ya no se encontraba en la posición que tenía al inicio de la inspección (ver figura 4). En la fotografía de la figura 5 se puede ver la tubería de aire, tras ser colocada manualmente en esa posición.

En cuanto al encauzamiento de la tubería, indicaron que siempre la colocan de forma que pase por encima de la barra transversal de la bancada que queda por encima de la parte superior de la pata delantera (ver figura 6).

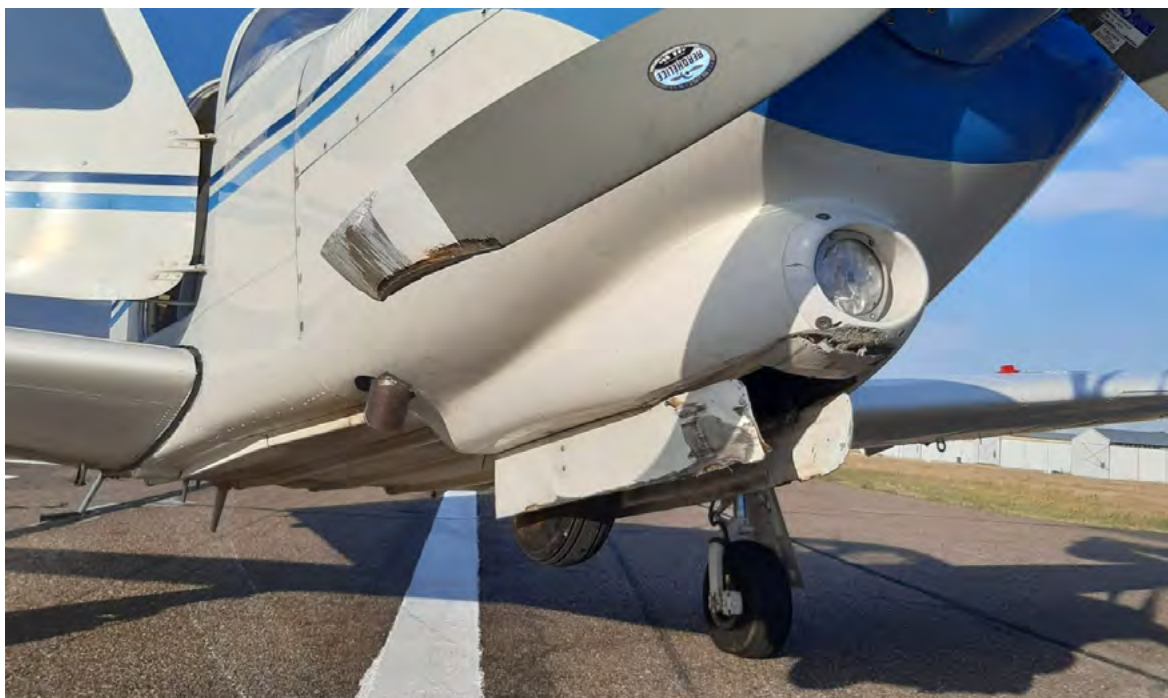
Figura 8. Fotografía de la aeronave sobre la pista del aeródromo, tras ser levantada con una máquina retroexcavadora.

Las tres palas de la hélice exhibían marcas y deformaciones consistentes con su impacto contra la pista. Asimismo, las compuertas de la pata delantera del tren y la zona de fuselaje situada por delante, tenían marcas significativas de haber rozado con el suelo (ver figura 8).

La pata delantera se encontraba en un punto intermedio entre la posición de replegado y la de extendido. En la fotografía de la figura 8 puede verse el neumático de esta pata asomando un poco por debajo de las compuertas.
