Informe técnico

IN-025/2019

Incidente ocurrido el día 4 de junio de 2019, a la aeronave Cessna FR-172-K, matrícula EC-DGP, operada por Cinetic Plus, en la Base Aérea de Getafe (Madrid).

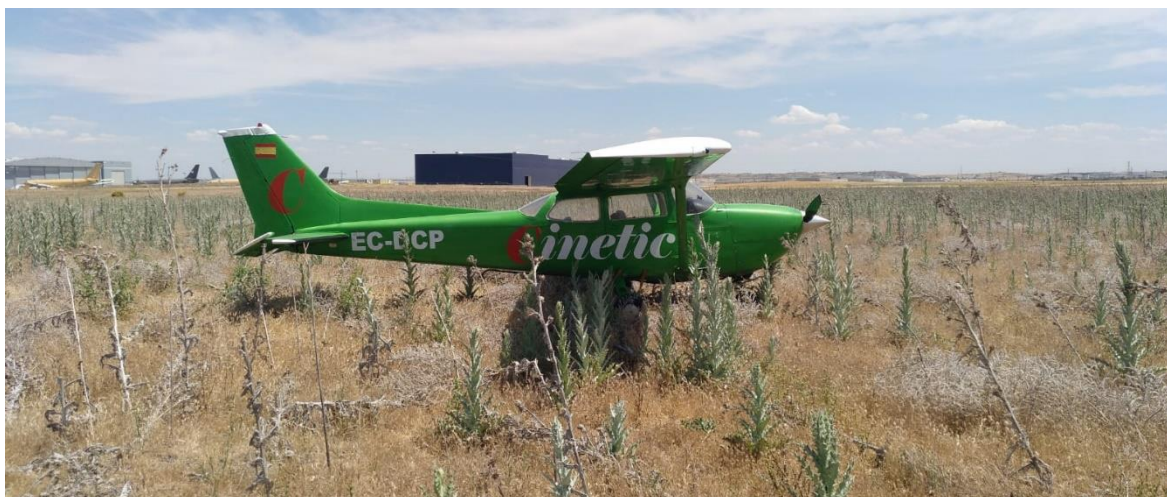
Figura nº 1.- Posición y estado de la aeronave después del incidente.

La aeronave contactó con la plataforma asfaltada, en el cruce de la calle de rodaje CA2 con la pista 23, a 740 metros de la cabecera y a la derecha de la pista; cruzó esta y prosiguió en su trayectoria con 30° de desviación del eje hacia la izquierda, recorriendo 650 metros, 600 de los cuales fuera del asfalto, antes de su detención.

La tripulación no sufrió ningún tipo de lesiones y la aeronave no presentaba daños importantes, a pesar de su recorrido por la franja de pista y más allá de ésta.

La aeronave sufrió daños menores y reducidos al carenado de las patas del tren principal, carenado de los tirantes de los planos en su unión al fuselaje y rasponazos y marcas en los neumáticos y antenas ubicadas en la parte inferior del fuselaje del avión.

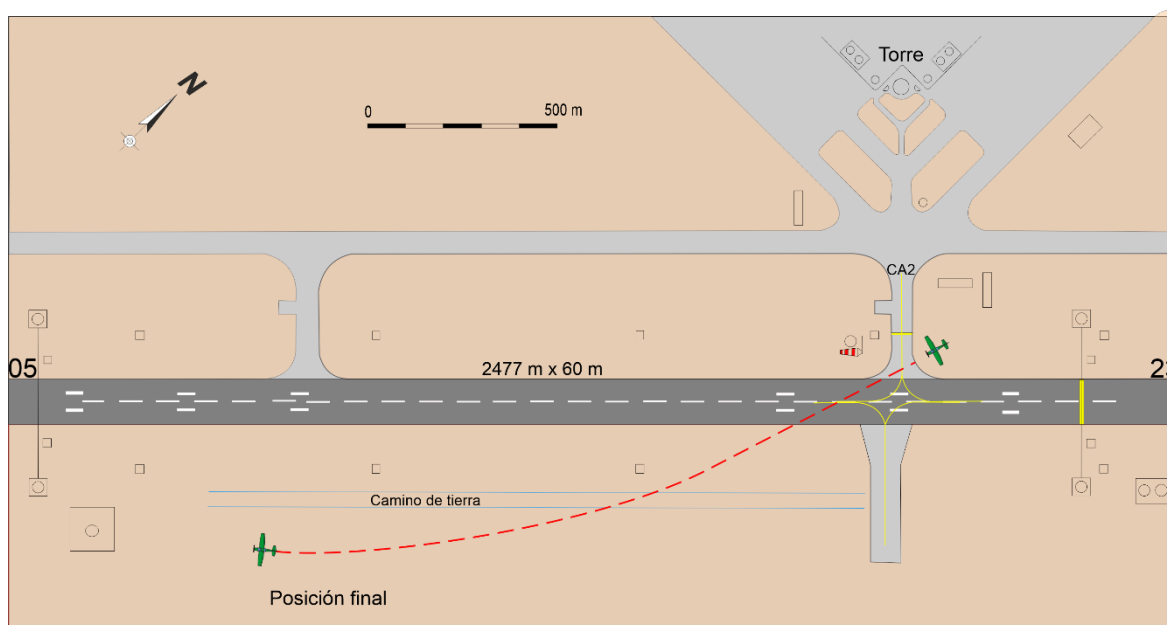
Las primeras huellas del contacto de la aeronave con el suelo se encontraron en la plataforma de conexión de la calle de rodaje CA2 con la pista 23, a 50 metros a la derecha del eje de pista y a 740 metros del umbral o cabecera de pista.

Las huellas de rodadura de neumáticos, que eran congruentes con el tamaño del tren de aterrizaje de la Cessna FR-172-K, dibujaban una línea convergente con el eje de pista con un ángulo de 30°, sobre la zona asfaltada de la calle de rodaje, cruzaba la pista 23 y abandonaba la zona asfaltada, entrando en la franja de tierra al lado izquierdo y sobrepasando ésta.

Las huellas del recorrido del avión sobre la tierra, seguían desviándose del eje de pista, aunque tendía a una trayectoria paralela a ésta, rebasaban un camino de servicio lateral y paralelo a la pista, y eran identificables hasta donde quedó detenida la aeronave, a 200 metros a la izquierda del eje de la pista 23 y después de un recorrido de 650 metros de longitud.

Figura nº 2.- Recorrido de la aeronave en tierra en el aterrizaje de emergencia en la base aérea de Getafe.

En el recorrido de la aeronave sobre la franja de tierra y más allá de ésta, se fue encontrando desniveles menores por presencia de pequeños obstáculos, hoyos de madrigueras de conejos, resaltes de arquetas de hormigón para canalizaciones, el resalte del camino de servicio y una variable densidad de vegetación natural. Sin embargo, el tren de aterrizaje absorbió sin daños mayores esta rugosidad encontrada en el recorrido fuera de pista.

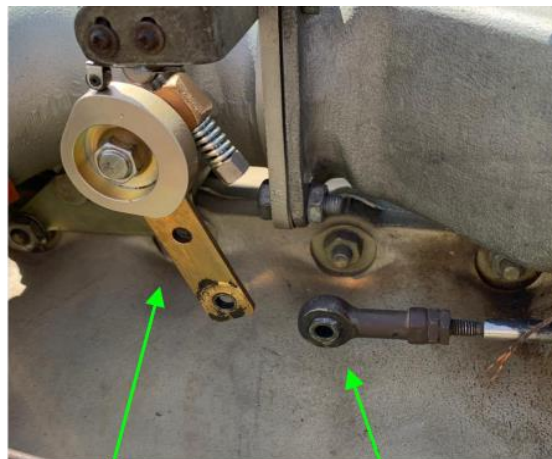
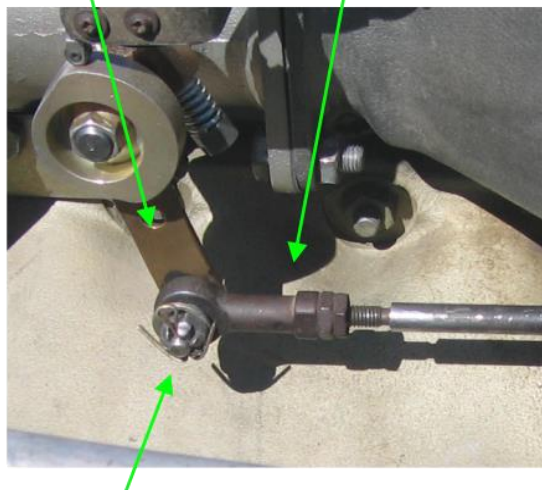
Figura nº 4.- Conexión gases&inyector.

En el primer examen de la aeronave se pudo comprobar que se había perdido el pasador y la tuerca de conexión de la varilla de la palanca de gases con la leva de actuación sobre el inyector, habiendo quedado ésta en la posición de gases al máximo por efecto de su mecanismo y muelle. El pasador y la tuerca no se pudieron localizar, lo que implica que, esta tuerca se soltó por ausencia del pasador o grupilla de frenado, o bien, ésta no fue bien asegurada con el pasador de frenado.

Leva de control de admisión Palanca de mando de gases

Tuerca con grupilla de frenado

La primera inspección efectuada sobre el motor en la Base aérea de Getafe confirmó la ausencia de tuerca y la desconexión completa entre el mando de gases y el control de inyección del motor.

En el modo en que se produjo la desconexión de la palanca de gases con el inyector, después de la prueba de motor y antes de iniciar el vuelo, al intentar cortar potencia después del despegue y tras varias horas de vuelo posteriores a las tareas de mantenimiento que implicaban su desmontaje y montaje posterior, indica que la tuerca de fijación de estos elementos probablemente estaba montada pero no estaba frenada y por tanto es achacable a un error humano en la tarea de mantenimiento.

REC 30/21: Se recomienda al taller de mantenimiento, Sinma Aviación, ES.145.113, para que efectúen o realicen eficazmente los dobles chequeos, o segunda inspección independiente, sobre las tareas críticas, o sensibles para la seguridad, de acuerdo a la norma de aeronavegabilidad continuada Parte M o Parte ML recientemente (Reglamento UE 2019/1383).
