# Informe técnico

## IN-034/2021

Incidente ocurrido el día 4 de julio de 2021, a la aeronave Vulcanair P.68TC Observer, matrícula EC-KQV, operada por SAETA, en el aeropuerto de Sevilla (Sevilla, España)

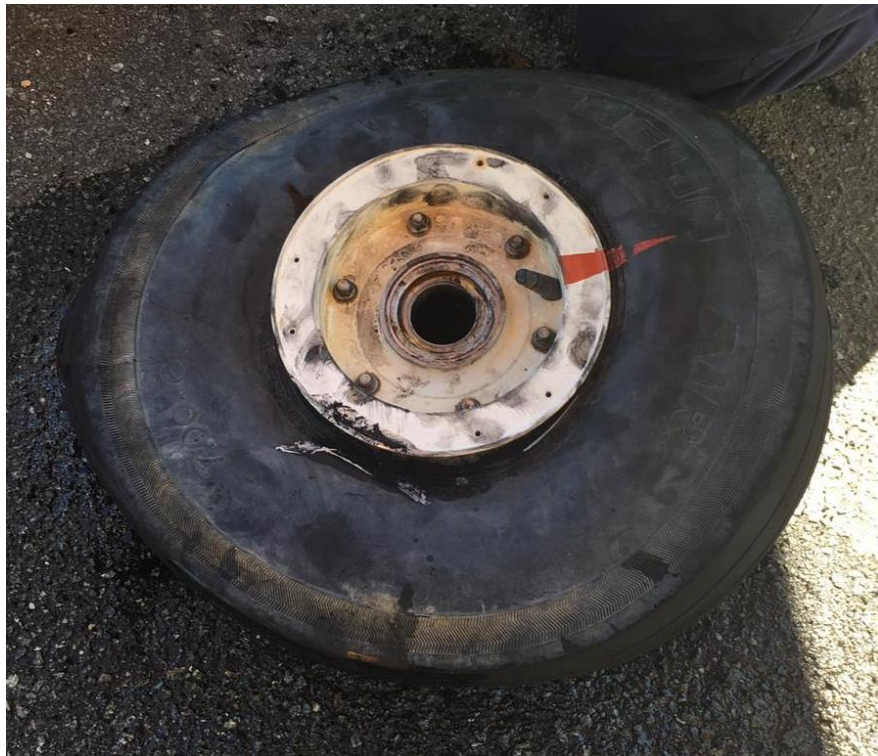
La investigación no ha podido determinar qué causó el reventón del neumático del tren principal derecho y el posterior incendio del mismo. No obstante, no se descarta que una inadecuada presión del neumático y/o un uso excesivo de los frenos hubiese podido contribuir al incidente.

Es más, los bomberos del aeropuerto pudieron observar el neumático, tras apagar el incendio, sin apreciar ningún tipo de contaminación en el mismo ni tampoco en el pavimento cercano.

*Ilustración 3: Neumático de la aeronave involucrada en el suceso*
