Informe técnico IN-036/2018

Incidente grave ocurrido el día 9 de agosto de 2018, a los helicópteros Bell 412, matrículas EC-MLG y EC-MQD, operadas por Babcock Mission Critical Services España S.A.U, en el municipio de Llutxent (Valencia)

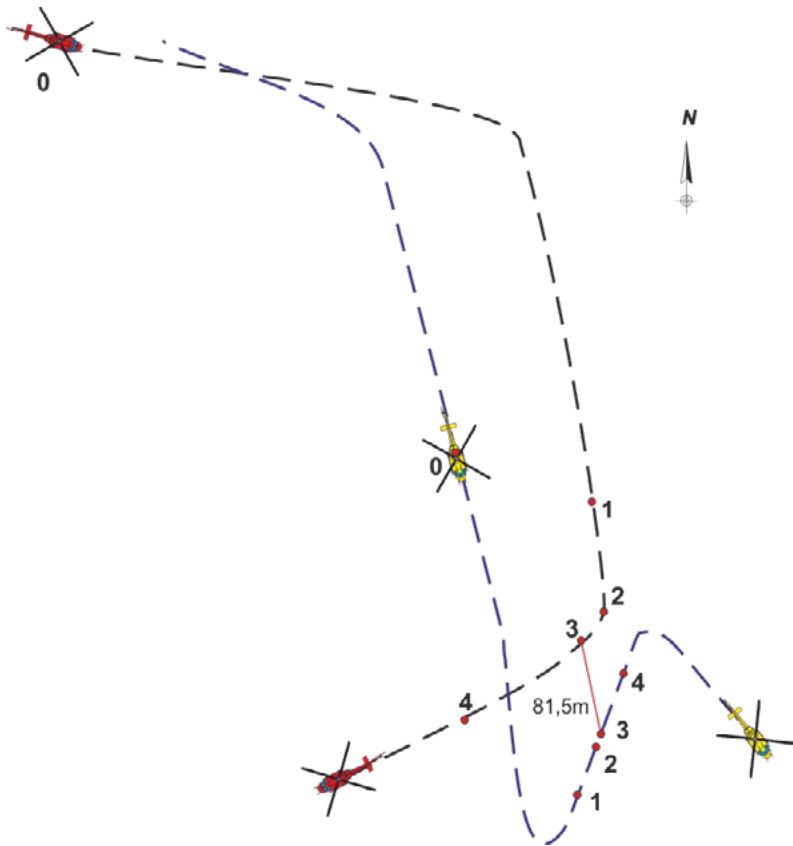
Gráfico nº 1.- Trayectoria de los helicópteros, en amarillo EC-MLG y en rojo EC-MQD.

El gráfico representa el movimiento relativo de ambos helicópteros y secuencia la progresión del vuelo en cuatro instantes, del 0 al 4.

Afortunadamente no hubo colisión entre los helicópteros. Para comprender la peligrosidad del escenario de vuelo que dio lugar a la maniobra evasiva, se incluye una imagen con hasta cuatro puntos coordinados de las trayectorias GPS de ambos helicópteros e incluye remarcado el punto de mayor acercamiento y su magnitud de 81,5 metros.

La distancia más corta a la que pudieron encontrarse las aeronaves podría ser aproximadamente entre 80-100 metros, que volando en rumbo inverso al menos a 50/60 nudos respectivamente, son escasos instantes lo que tardan en recorrerse.

Todo lo anterior debió de ocurrir, tras el estudio de la trayectoria del GPS, aproximadamente entre las 15:01 horas locales (momento de la carga de agua en la balsa) y las 15:04 locales, momento de la maniobra de Daroca II.
