Informe técnico IN-039/2018

Incidente ocurrido el día 2 de octubre de 2018, a las aeronaves Boeing 737-800 matrículas EI-FRY y EI-DWW, operadas por Ryanair, en el punto de notificación GOSVI a FL340 (Navarra)

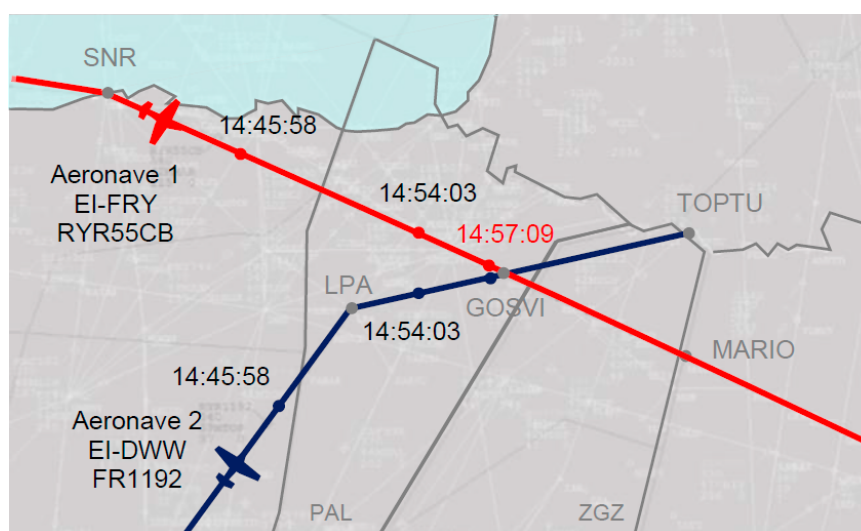
Figura 1. Trayectoria de las aeronaves

A las 14:45:58 las dos aeronaves estaban en comunicación con el sector PAL del ACC Madrid, ambas a FL340. A las 14:54:03 la aeronave 2 fue transferida al sector colateral ZGZ del ACC Madrid, mientras que la aeronave 1 se mantuvo en el sector PAL. Ambas continuaron en vuelo a FL340, en rumbos convergentes hacia GOSVI, disminuyendo su separación hasta que tres minutos después, a las 14:57:09, se produjo su máximo acercamiento.

El evento se produjo en las proximidades del punto GOSVI y las distancias alcanzadas fueron 2,3 NM de separación horizontal y 334 ft de separación vertical, estando la aeronave 1 por encima de la 2.

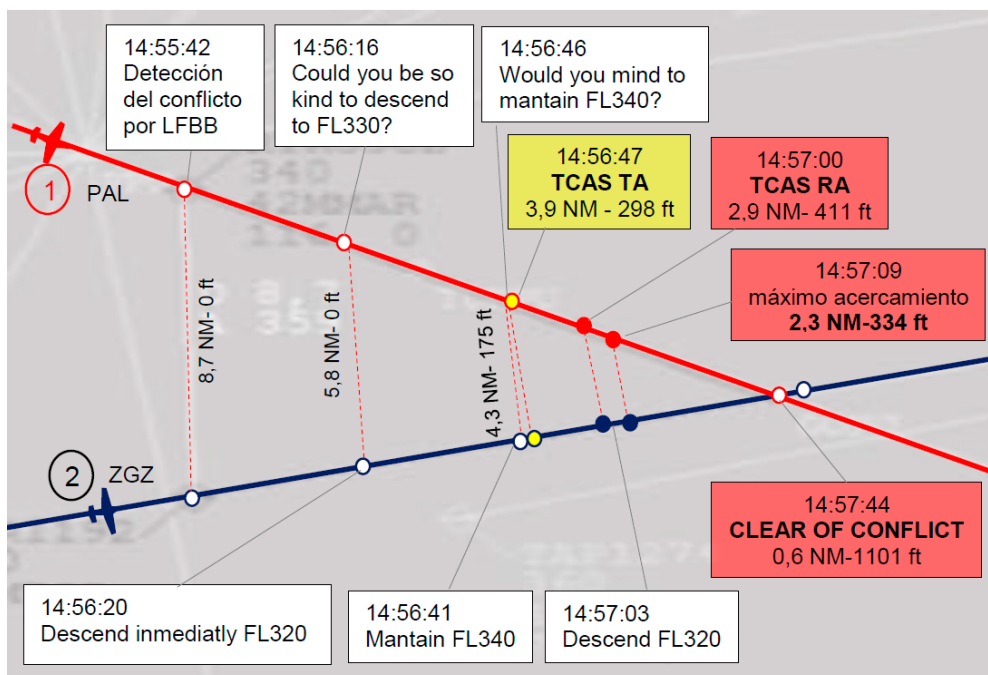
Figura 2. Trayectoria entre las 14:55:42 y las 14:57:44

A las 14:54:36 debería haber aparecido el aviso PAC del STCA entre las dos aeronaves. Este aviso, que se presenta unos 2 min antes de vulnerar la separación mínima reglamentaria, no se generó².

En este momento, con una separación inferior a 5 NM y 1000 ft, se incumplía la separación mínima reglamentaria por lo que, si el sistema STCA hubiese funcionado adecuadamente, el aviso PAC que debería llevar activo 2 min aproximadamente, habría cambiado a VAC.

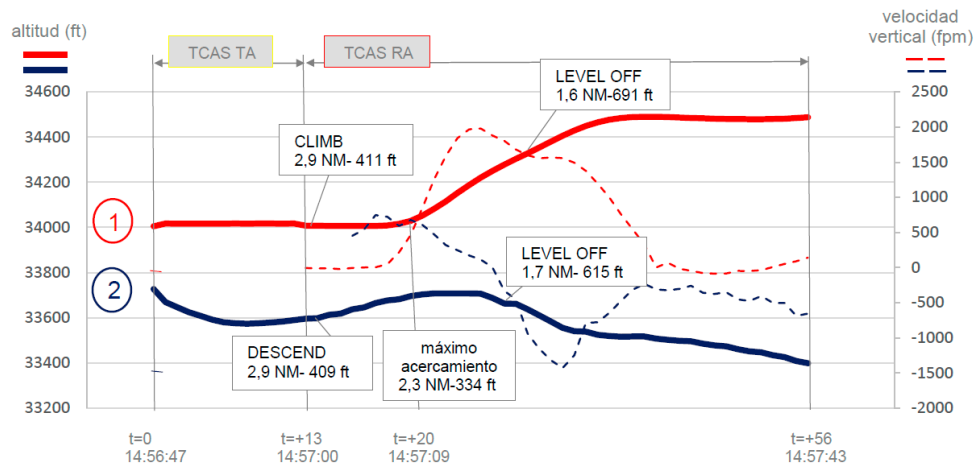
Figura 3. Evolución de altitud y velocidad vertical durante el TCAS RA

TCAS RA "CLIMB" en aeronave 1 que se encontraba manteniendo su nivel de vuelo FL340. Este aviso se mantuvo durante 18 segundos, durante los cuales:

- 14:57:02: Se desconectaron los automatismos (autopiloto y autoempuje).
- 14:57:09: Se produjo el máximo acercamiento de las dos aeronaves de 2,3 NM y 334 ft (aeronave 1 a 34029 ft y aeronave 2 a 33695 ft).
- 14:57:16: La aeronave comunicó TCAS RA a ATC.
- La velocidad vertical empezó a aumentar paulatinamente hasta un máximo de +1979 fpm.
- La aeronave ascendió un total de 328 ft.

14:57:01-16 TCAS RA "DESCEND" en aeronave 2 que se encontraba en ascenso con un régimen de +544 fpm. Este aviso se mantuvo durante 15 segundos, durante los cuales:

14:57:17-43 TCAS RA "LEVEL OFF" en aeronave 2 con un régimen de descenso de -330 fpm. En este momento la separación entre ambas aeronaves era de 1,7 NM y 615 ft. Este aviso se mantuvo durante 26 s, durante los cuales:

- La velocidad vertical siguió disminuyendo durante 5 s más hasta alcanzar un máximo de -1431 fpm. Después, disminuyó hasta -259 fpm, nivelando la aeronave.
- La aeronave descendió un total de 264 ft en este periodo.
