Informe técnico IN-041/2018

Incidente ocurrido a las
aeronaves Diamond modelo
DA40-D, de matrículas G-MAFT
y G-RKAI, en las proximidades
del aeropuerto de Huesca/
Pirineos (LEHC), el 15 de octubre
de 2018

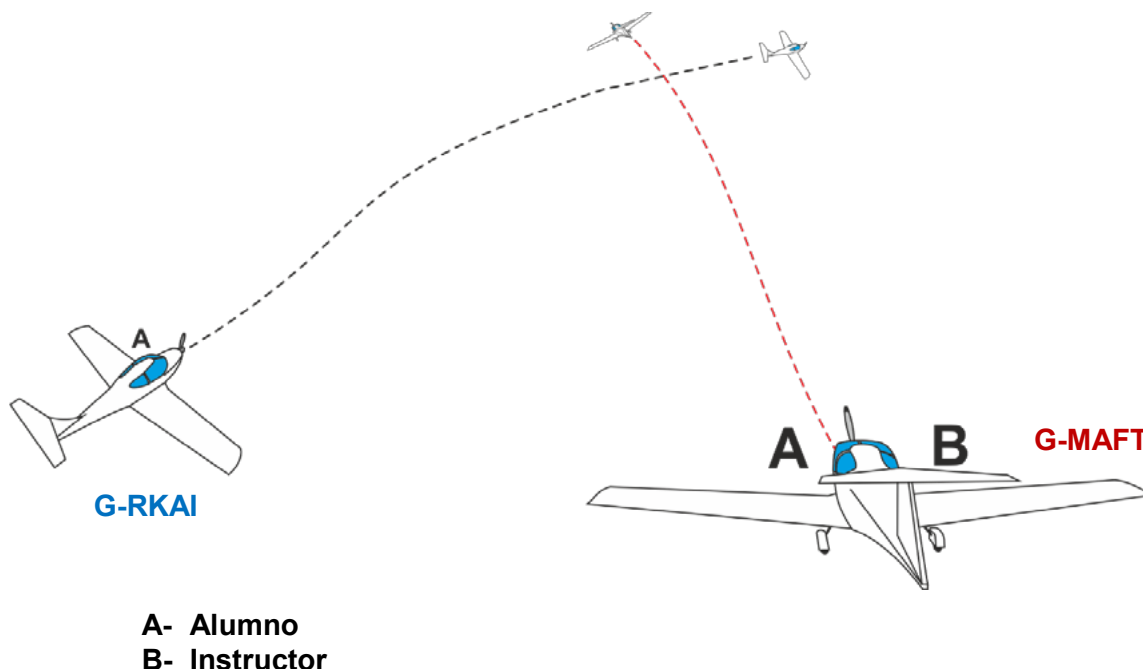
El instructor de la aeronave G-MAFT, sentado en el lado derecho (véase Figura 1), de nacionalidad holandesa y 60 años de edad, tenía licencia CPL (A) emitida por EASA válida y en vigor, con habilitación de instructor (FI) hasta el 30 de junio de 2020. Asimismo, contaba con certificado médico de clase 1 y 2 válidos y en vigor (hasta el 7 de marzo de 2019 y hasta el 7 de septiembre de 2019 respectivamente). Su nivel de competencia lingüística era de 6 en el idioma inglés. Su experiencia era de 5200 horas de vuelo, 480 de las cuales eran en el tipo.

El alumno piloto en periodo de instrucción, sentado en el lado izquierdo (véase Figura 1), llevaba 55:55 h de vuelo de las cuales 15:15 h eran como piloto al mando (PIC). La escuela no facilitó su nivel exacto en cuanto a competencia lingüística, pero informó de que los alumnos tenían como mínimo nivel 4 en inglés.

El alumno piloto, de la aeronave G-RKAI, sentado en el lado izquierdo (véase Figura 1), de nacionalidad libia y 24 años de edad, contaba con certificado médico de clase 1 y 2 válidos y en vigor (hasta el 13 de abril de 2019 y hasta el 13 de abril de 2019 respectivamente). El día del incidente el alumno realizaba un vuelo solo como parte de su formación para la obtención del título de piloto privado (PPL). Su experiencia era de 35:25 horas, todas ellas en el tipo y 9:20 de ellas como piloto al mando (PIC).

Figura 1: Posición relativa de las tripulaciones

- La geometría de las trayectorias convergentes y la posición relativa de los ocupantes de las aeronaves.
- Las maniobras de ascenso realizadas inmediatamente antes de que ambos vuelos, ya nivelados, se cruzaran.

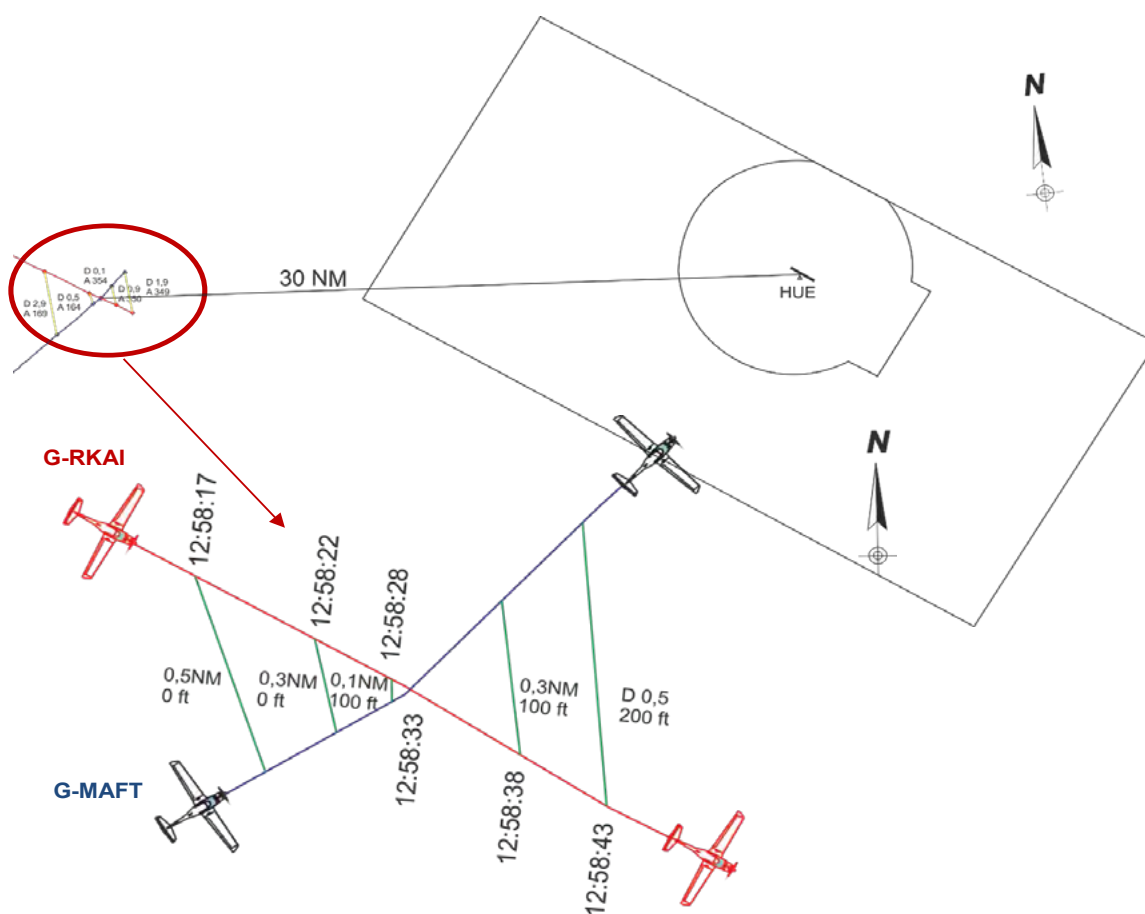
Ambas aeronaves seguían trayectorias convergentes en su vuelta hacia la zona del CTR⁶ del LEHC (véase Figura 2).

Figura 2: Trayectoria de las aeronaves antes y durante el cruce

Ambas aeronaves se cruzaron a las 12:58:33 h a 5600 ft. La primera con un rumbo de 46° y la segunda con un rumbo de 118° . Tras el cruce la aeronave G-MAFT descendió y viró ligeramente a la izquierda y la aeronave G-RKAI se mantuvo en vuelo nivelado.

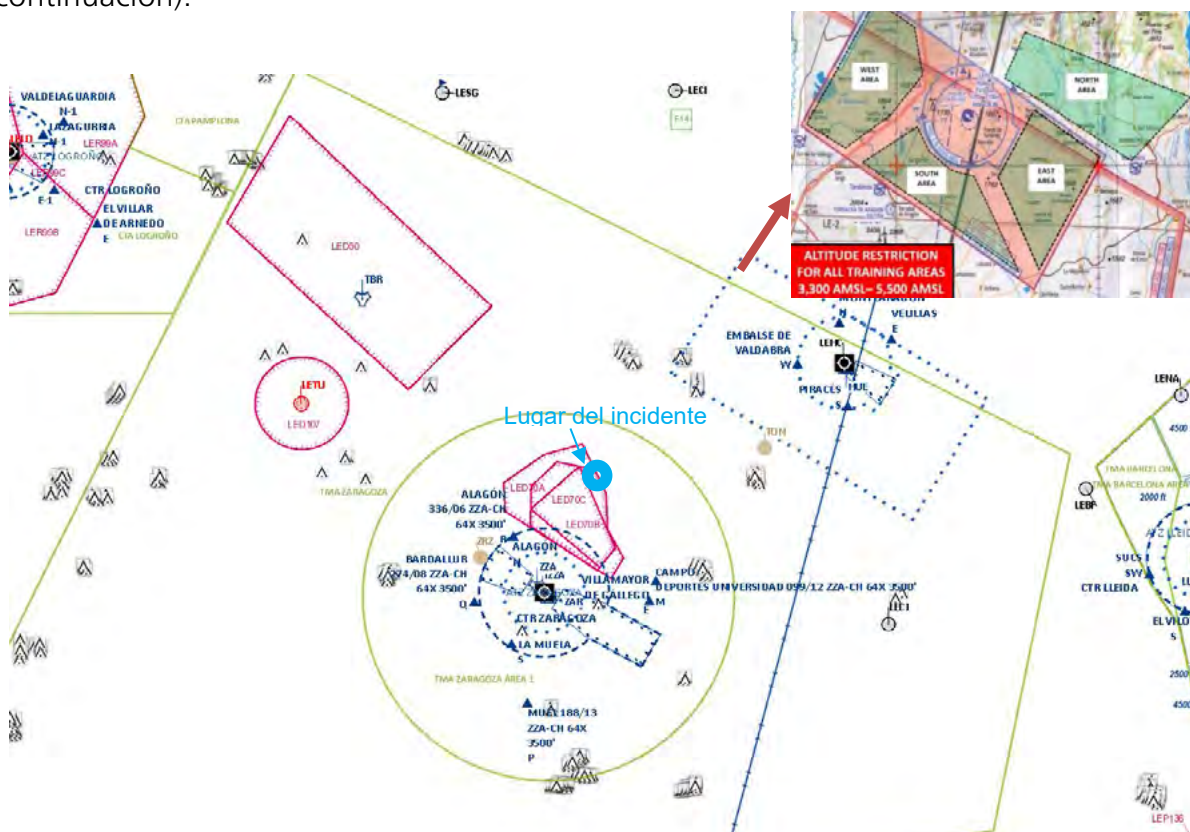
De acuerdo a la información facilitada por la escuela, la zona de entrenamiento de maniobras se encuentra dentro del FIZ de Huesca. Las aeronaves salen de esta zona para realizar vuelos de navegación contactando previamente con el servicio de aproximación de Zaragoza y se vuela identificado mediante el código transponder. El lugar de incidente se localizó fuera del FIZ del aeropuerto (Véase Figura 3 a continuación).

Figura 3: Lugar del incidente y zonas de maniobras
