INFORME TÉCNICO

IN-041/2021

Incidente ocurrido a la aeronave PIPER PA-34-200, matrícula EC-IHS, el 08 de septiembre de 2021 en el aeródromo de Requena (Valencia)

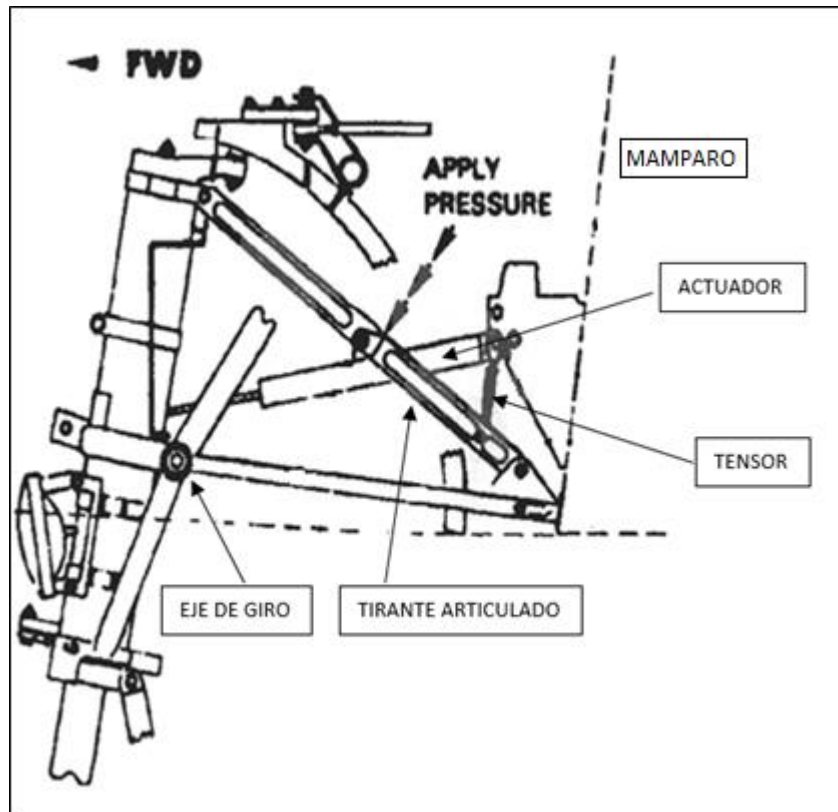
Figura 3. Detalle de la pata de morro

En la imagen de detalle de la Figura 3 se indica la posición de los elementos antes mencionados cuando la pata de morro está desplegada. El actuador hidráulico empuja la pata, haciéndola girar en sentido antihorario y salir de su compartimento, mientras el tirante articulado se despliega. El tensor queda situado de forma que empuja el tirante hacia abajo evitando que el mismo se pliegue, impidiendo este a su vez el giro de la pata.

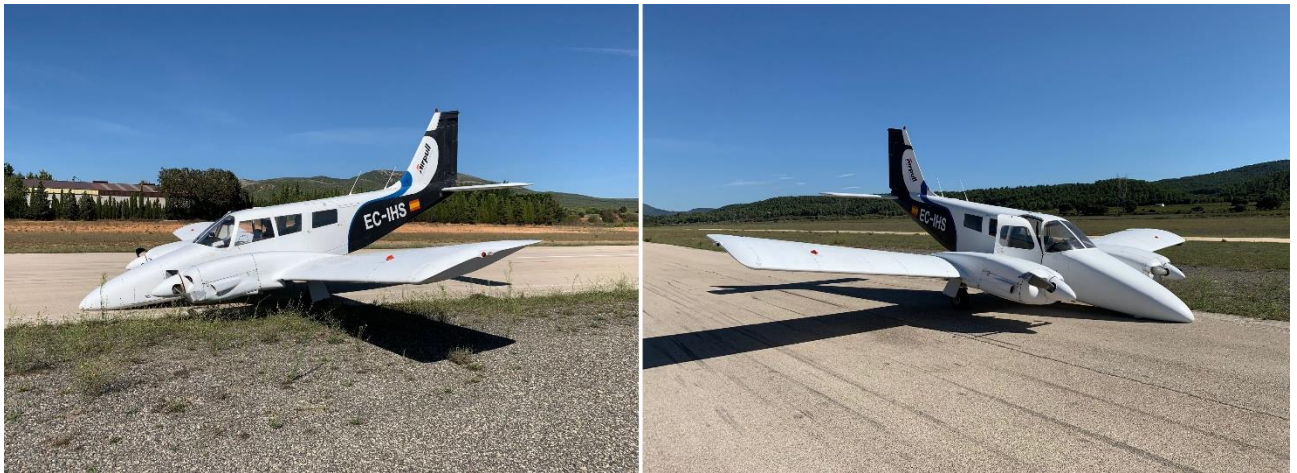
Figura 4. Posición final de la aeronave

Se realizó la toma por la pista 30 del aeródromo. Tras producirse el colapso de la pata de morro la aeronave recorrió unos 200 m, quedando detenida dentro de la pista a la izquierda del eje de esta.

En las imágenes de la Figura 4 puede verse la posición final de la aeronave.

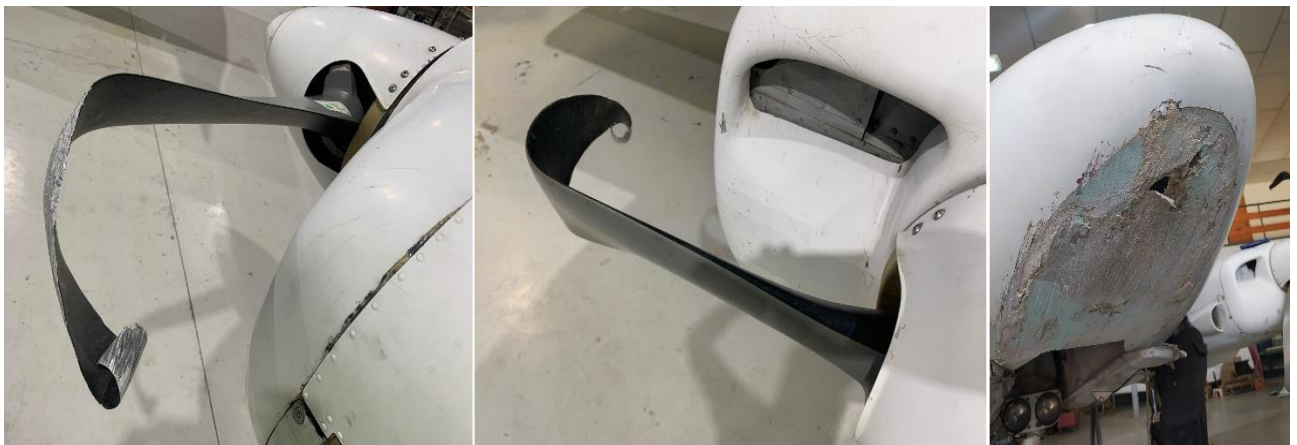
Figura 5. Daños en aeronave

Se observó que las palas de la hélice se habían deformado por contacto con el pavimento. Se observaron igualmente daños en la parte inferior del fuselaje ocasionados durante el arrastre sobre el mismo.

Se comprobó que existía continuidad de los mandos de control y que los flaps estaban seleccionados en posición de aterrizaje. En la Figura 5 pueden verse daños en las hélices y parte inferior del fuselaje.

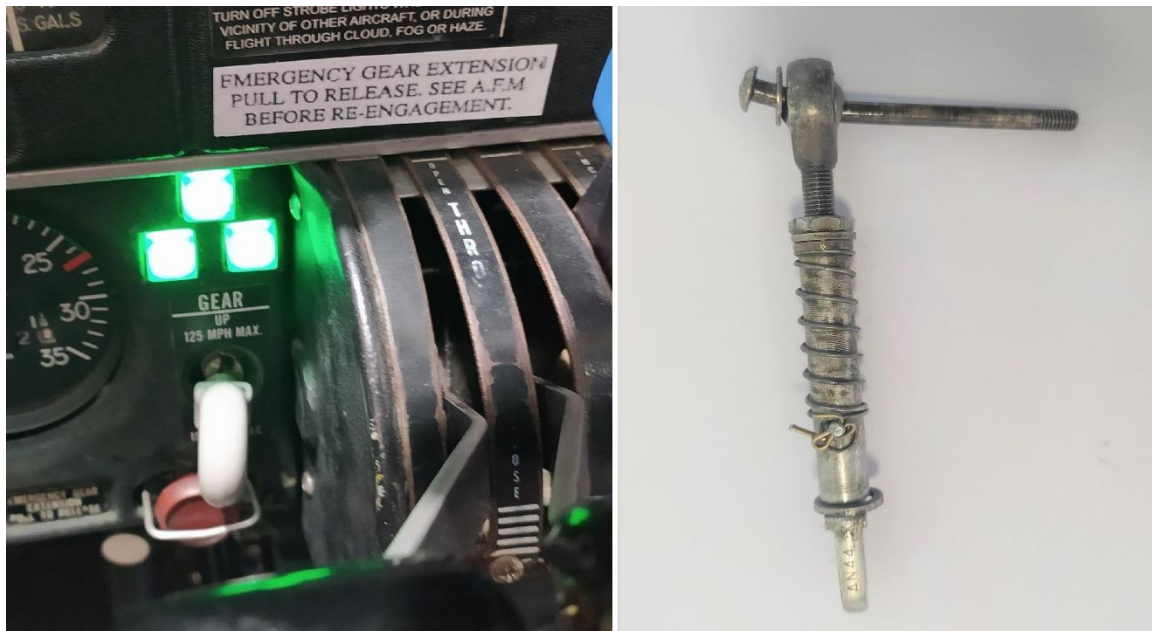
Figura 6. Luces indicadoras de tren abajo y tensor de tren delantero

Se comprobó que el tirante articulado que mantiene la pata de morro en posición desplegada podía desplazarse hacia arriba ligeramente al ejercer fuerza en la articulación. Se desmontó el tensor que mantiene al mismo extendido cuando el tren está abajo, y se observó que el perno de sujeción situado en su parte superior estaba torcido.

En las imágenes de la Figura 6 se observan las luces indicadoras en cabina de tren abajo y bloqueado, así como el tensor mencionado tras ser desmontado, en el que puede verse en su parte superior el perno de sujeción doblado.

En el examen de la aeronave se comprobó que se encontraba dañado el perno de sujeción del tensor de bloqueo correspondiente al tirante de la pata de morro, y posteriormente durante el desmontaje para reparación se observó que el eje de la rueda de morro estaba torcido. No se observaron más deficiencias ni otros elementos dañados o desgastados, así como tampoco falta de lubricación en el tren. Al resultar dañado el perno el tensor no realizó su función de bloqueo, de forma que el tirante que sostiene el tren delantero cuando está fuera de su compartimento se plegó, probablemente al transmitirse al mismo alguna carga producida durante la carrera de despegue. Esto provocó la retracción de la pata dentro de su compartimento, dando lugar al incidente.

No puede tampoco descartarse que, de forma progresiva en repetidas tomas durante vuelos de instrucción, las cargas sufridas por el tren delantero se hayan transmitido al tensor a través del tirante, con lo que podría resultar dañado el perno de este, dando lugar al plegado involuntario del tren.

Se considera como causa del incidente la retracción de la pata del tren delantero, provocada por el fallo del tensor de bloqueo del tirante articulado que lo sostiene en posición desplegada.

Se sustituyó el perno dañado por otro y se hizo una prueba de funcionamiento del tren, comprobándose que operaba correctamente sin producirse juego en el tirante articulado.
