CIAIAC

Informe técnico IN-043/2018

Incidente ocurrido el día 31 de octubre de 2018, a la aeronave Tecnam P2002-JF, matrícula EC-MQY, en el aeropuerto de Gran Canaria

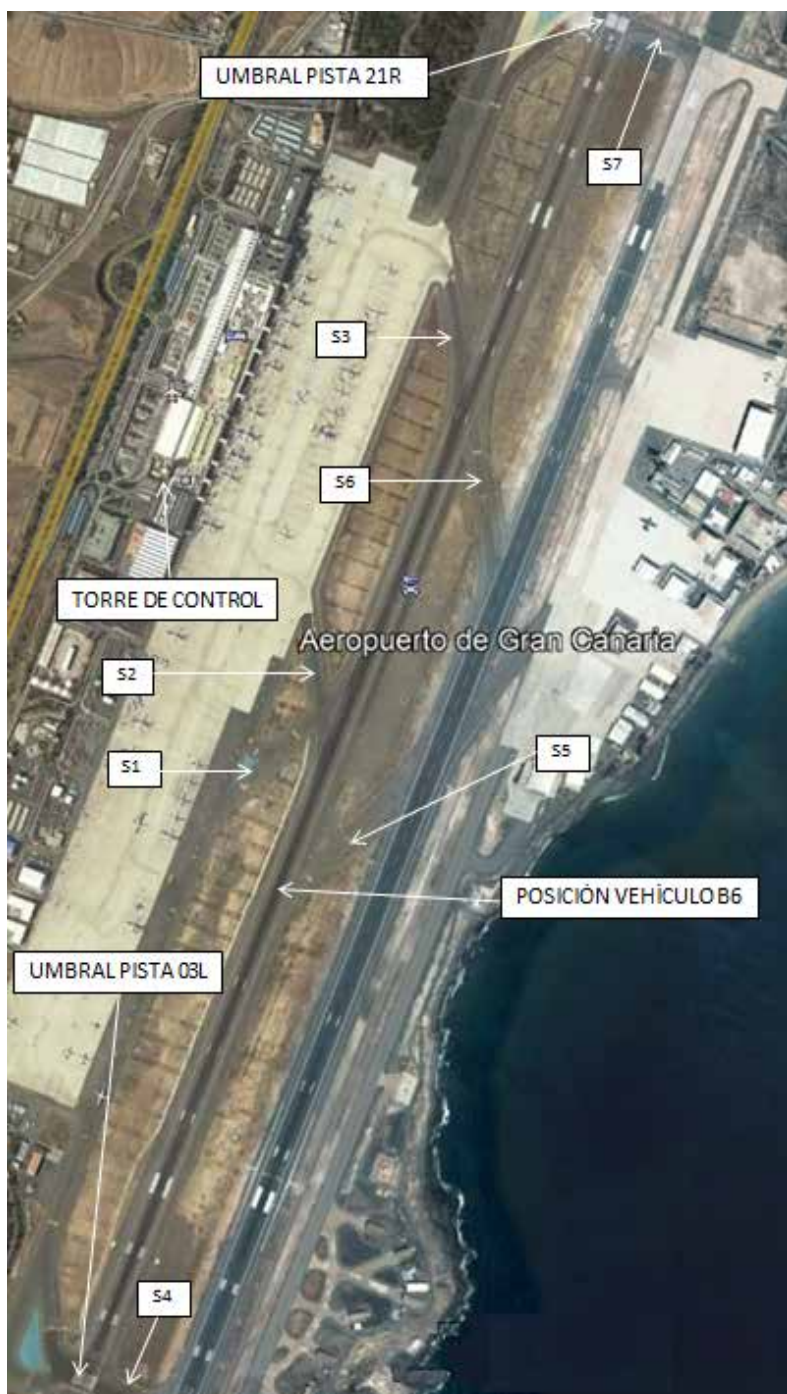
Figura 1. Posición aproximada del vehículo B6 en pista

En la imagen de la Figura 1 se indica la posición aproximada del vehículo de revisión de balizamiento en el momento de ser sobrevolado por la aeronave durante el ascenso de ésta.

El vehículo fue autorizado a acceder a pista por la posición S7, y procedió a realizar la revisión del balizamiento dirigiéndose hacia la cabecera de la 03L.

La distancia entre el vehículo y la torre de control en el momento del incidente era de unos 900 m.

El vehículo se encontraba a su vez a unos 1100 m del umbral de la pista 03L.

De acuerdo a la información proporcionada, el vehículo de balizamiento fue autorizado a acceder a la pista procediendo desde S7, encontrándose a unos 900 m de la torre en el momento del incidente, y a unos 1100 m de la cabecera de la 03L. Dicha comunicación se hizo en castellano.

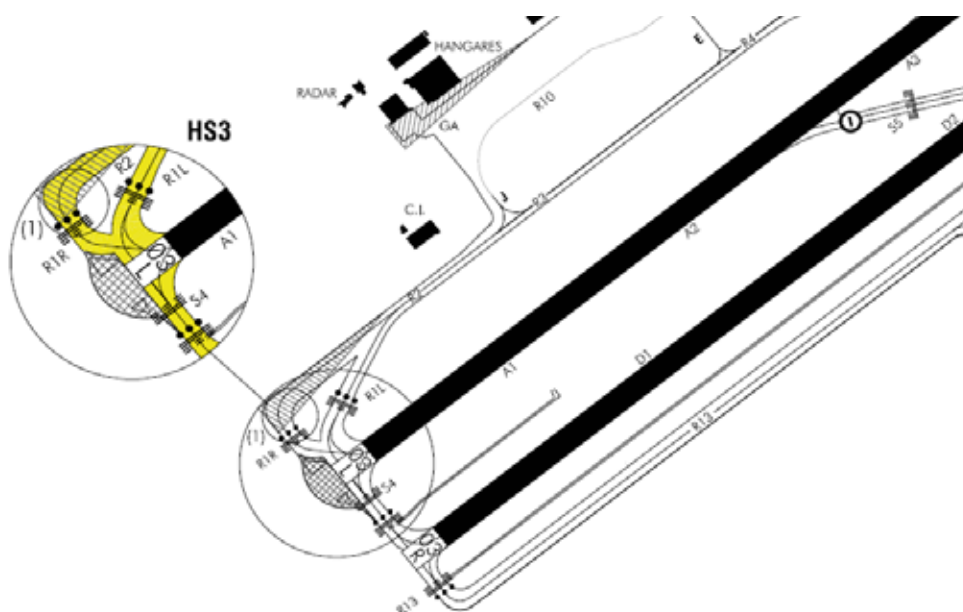
Figura 2. Barras de parada de acceso a pistas 03L y 03R

El controlador indicó asimismo que por olvido no se encendieron las barras de parada de acceso a la pista durante la revisión de la misma.

- Se encenderán las barras de parada de acceso a la pista en revisión (en el caso de revisión de la pista 03L, las 3 barras que dan acceso a las cabeceras de ambas pistas desde las calles de rodaje, las cuales a su vez serán operadas desde TWR para permitir el acceso a la pista operativa 03R).

En la Figura 2 pueden verse las barras de parada R1L, R1R y R13, que deben activarse durante la revisión de la pista 03L

según el cual deben colocarse sendas fichas sobre la bahía y anemómetro con objeto de indicar la presencia de un obstáculo en la pista. No obstante, por olvido no se siguió el procedimiento en lo que respecta a la activación de las barras de parada de acceso a pista.

- REC 09/19: se recomienda a ENAIRE tener en cuenta los hechos de este informe con objeto de incidir durante la formación en la necesidad de cumplir con los procedimientos de revisión de pista, especialmente en lo que respecta a barrido visual, gestión de bahía de fichas y utilización de barras de parada.
