Informe técnico IN-047/2018

Incidente ocurrido entre las aeronaves EMBRAER ERJ 190 de matrícula EC-KRJ, operada por la compañía AERONOVA y AIRBUS 320 de matrícula HA-LPM, operada por la compañía WIZZ AIR el 10 de noviembre de 2018, en aproximación al Aeropuerto Adolfo Suárez Madrid - Barajas (España)

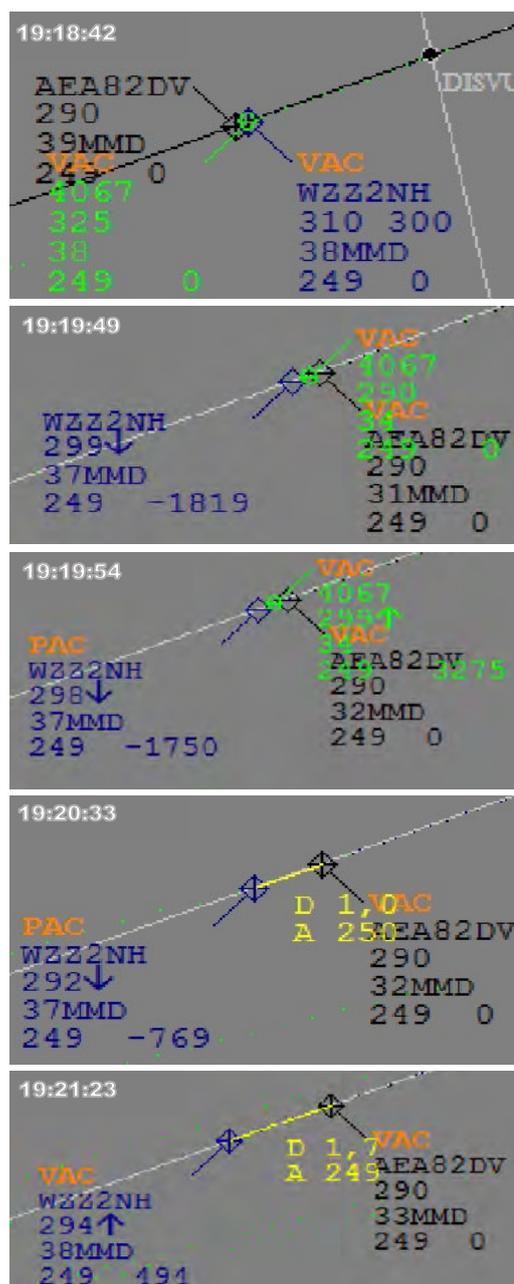
Figura 1. Cruce en pantalla RADAR

La separación mínima a la que estuvieron fue de 200 ft en vertical y 0,2 NM en horizontal.

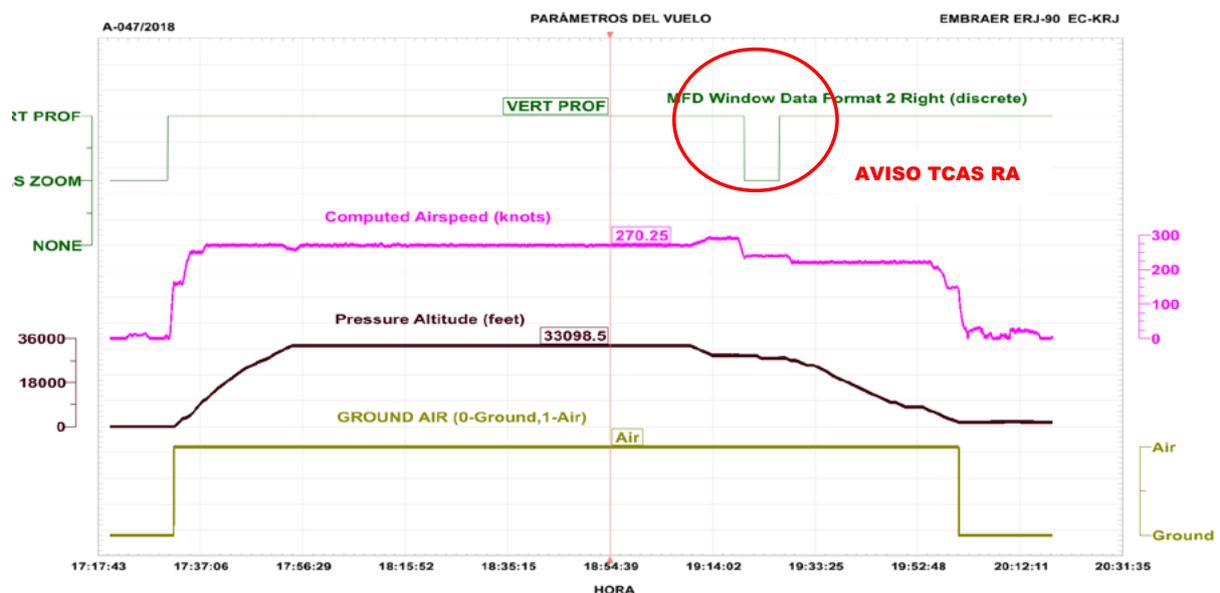
La tripulación recibió un aviso TCAS (TA) a las 19:20:05 h, que duró 7 s, cuando se encontraban volando a 29041,5 ft de altitud, con una velocidad indicada de 232,75 Kt y con rumbo 256,289°

El aviso no vino acompañado de ninguna orden de resolución (RA).

Figura 2. Aviso TCAS registrado en el FDR de la aeronave EMBRAER ERJ 190
