Informe técnico IN-047/2020

Incidente ocurrido el día 16 de noviembre de 2020, entre las aeronaves Cessna 172-S, matrícula EC-NAQ, operada por Quality Fly S.A. y Cessna -172-H, matrícula EC-DIC, operada por Aerofan en el circuito de aeródromo de Cuatro Vientos (Madrid, España)

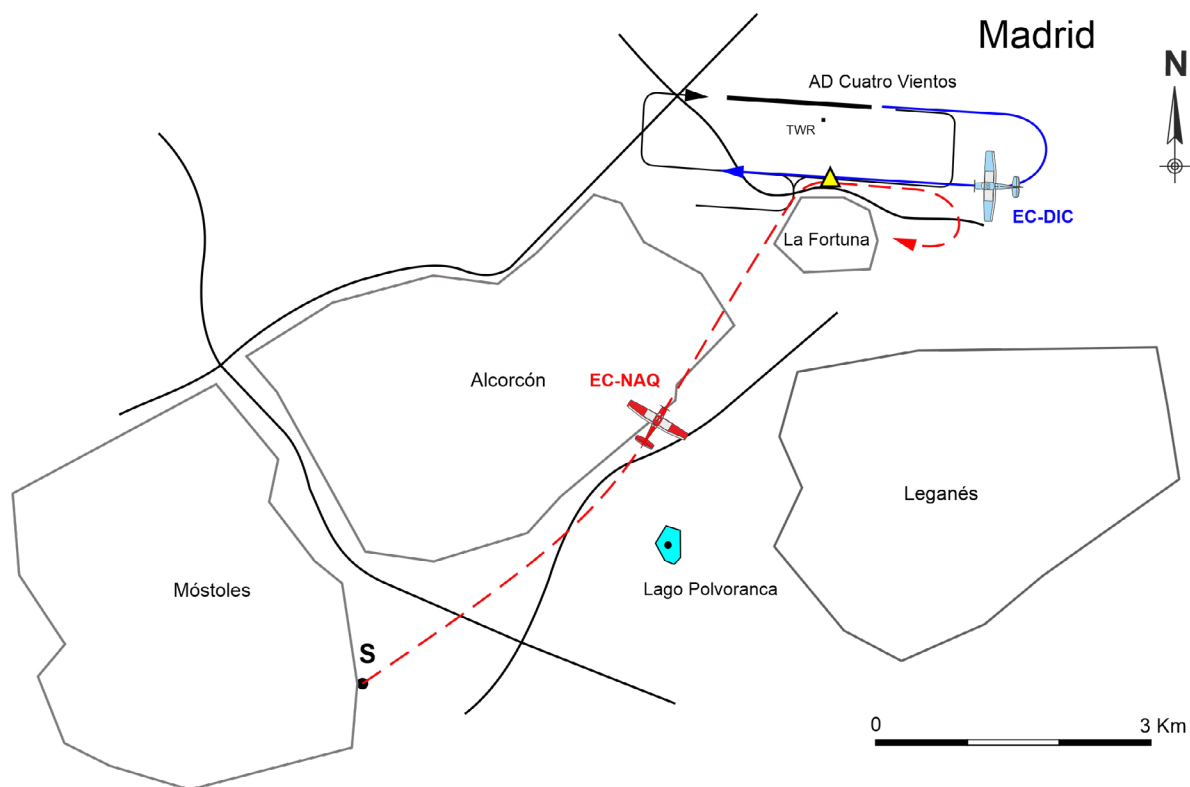
El controlador observó desde la torre de control, que la aeronave EC-NAQ se estaba incorporando a través de la torre al tramo de viento cola contrario al de la pista en uso (observó incorporándose al tramo de viento en cola izquierdo para la pista 27).

Fig.2.- Trayectoria y cruce de las aeronaves en el circuito de aeródromo de Cuatro Vientos.

A las 11:48:16 UTC, la tripulación de la aeronave EC-DIC informó a la torre de Cuatro Vientos que han tenido a la aeronave de Quality Fly muy cerca y por debajo. El controlador respondió que sí, que lo acababa de ver y que tenía los dos a la vista y que se estaban ajustando por detrás. La tripulación de la aeronave EC-DIC respondió que no

pasaba nada. La trayectoria radar muestra a la aeronave EC-DIC en viento en cola derecha de la pista 09, manteniendo 3300 ft AMSL.
