Informe técnico

IN-047/2020

Incidente ocurrido el día 16 de noviembre de 2020, entre las aeronaves Cessna 172-S, matrícula EC-NAQ, operada por Quality Fly S.A. y Cessna -172-H, matrícula EC-DIC, operada por Aerofan en el circuito de aeródromo de Cuatro Vientos (Madrid, España).

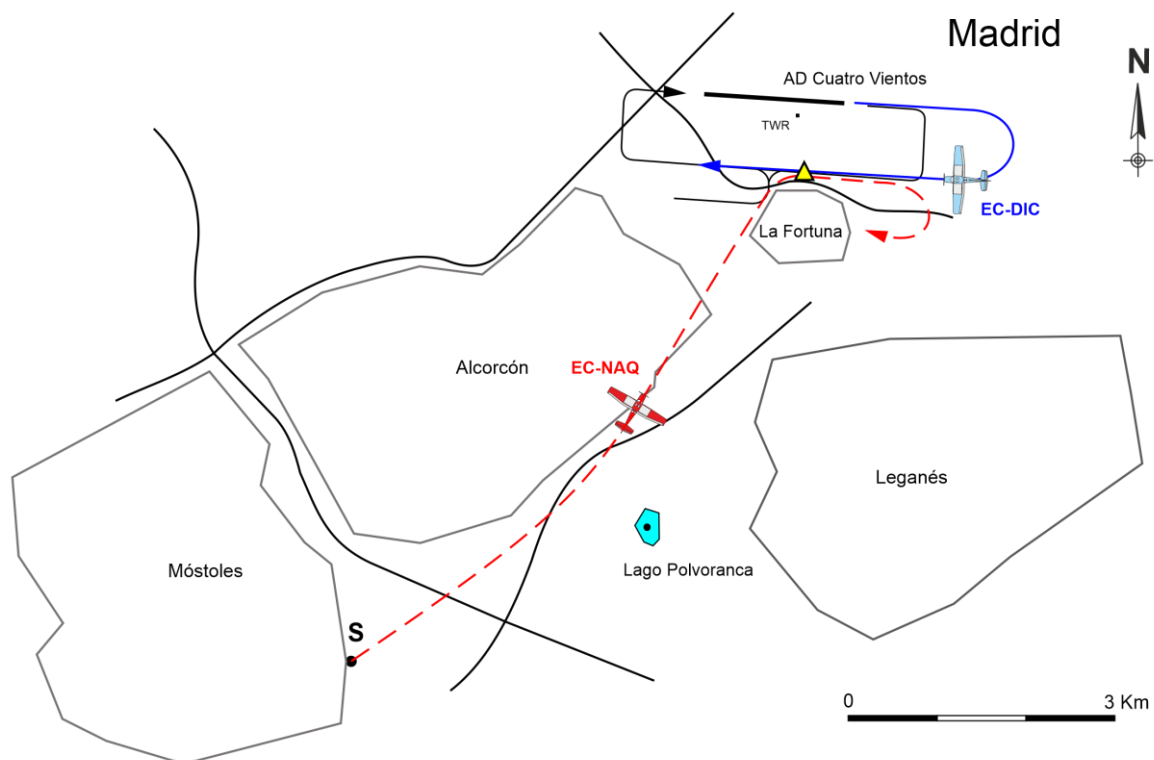
El controlador observó desde la torre de control, que la aeronave EC-NAQ se estaba incorporando a través de la torre al tramo de viento cola contrario al de la pista en uso (observó incorporándose al tramo de viento en cola izquierdo para la pista 27).

Fig.2.- Trayectoria y cruce de las aeronaves en el circuito de aeródromo de Cuatro Vientos.

A las 11:48:16 UTC, la tripulación de la aeronave EC-DIC informó a la torre de Cuatro Vientos que han tenido a la aeronave de Quality Fly muy cerca y por debajo. El controlador respondió que sí, que lo acababa de ver y que tenía los dos a la vista y que se estaban ajustando por detrás. La tripulación de la aeronave EC-DIC respondió que no pasaba nada. La trayectoria radar muestra a la aeronave EC-DIC en viento en cola derecha de la pista 09, manteniendo 3300 ft AMSL.
