## Informe técnico IN-056/2019

Incidente ocurrido el día 16 de  
noviembre de 2019,  
a la aeronave Valentín  
Taifun-17-E, matrícula EC-DZU,  
en el aeropuerto de Zaragoza  
(Zaragoza)

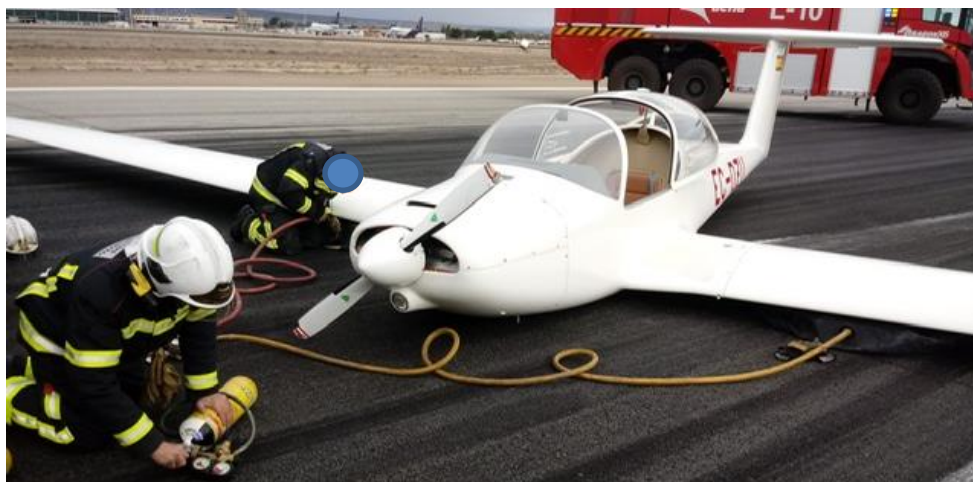
La hélice y la parte inferior del fuselaje resultaron dañados durante el desplazamiento de la aeronave por la pista.

En concreto, en la parte inferior central del fuselaje, justo detrás de las compuertas del tren de aterrizaje posterior, se observaban signos de erosión en la fibra de vidrio en un área de unos 80x80 cm. Dentro de esta área se localizaba otra, de unos 40x40 cm, en la cual las dos primeras capas de fibra de vidrio habían quedado destruidas dejando al descubierto el *foam* de 8 mm que recubre en su totalidad el casco. El *foam* solamente tenía una erosión superficial y el propietario de la aeronave estimaba que en la zona central podrían haberse erosionado unos 4 mm entre *gelcoat*, fibra de vidrio y *foam*.

En la parte inferior del fuselaje que afecta a las puertas del tren de aterrizaje se apreciaban arañazos en el acabado de *gelcoat* y daños leves en la fibra.

Las puntas de la hélice estaban rotas faltando unos 10 centímetros de material que se ha astillado al ser una composición de madera y fibra. No presentaba daños ni en el cono ni en el motor ni en el sistema de accionamiento del paso variable.

Los daños en la aeronave se concentraron en la hélice y en la parte inferior del fuselaje. En la siguiente fotografía se muestra cómo quedó la aeronave tras el incidente.

Ilustración 3: Situación de la aeronave tras el incidente

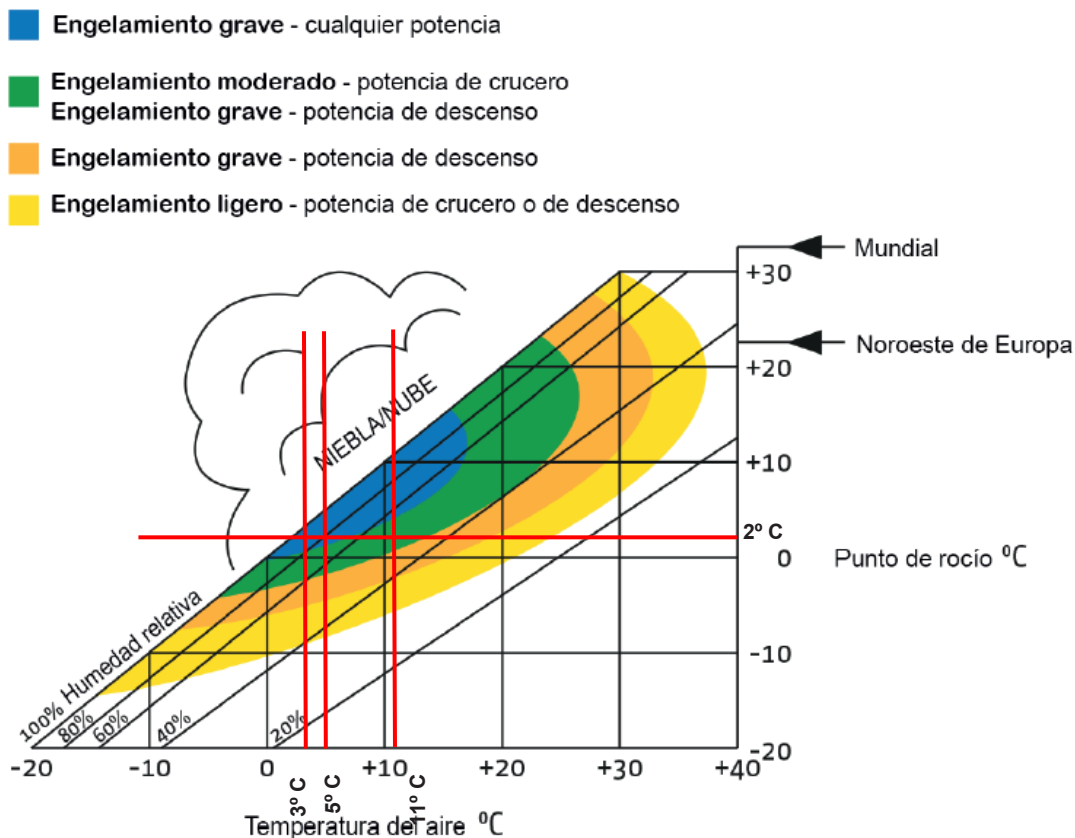
Teniendo en cuenta que, en el aeropuerto de Zaragoza en el momento del incidente la temperatura era 11 °C y el punto de rocío era 2 °C, la probabilidad de formación de hielo en el carburador en tierra era grave con potencia de descenso y moderada con potencia de crucero.

A la altitud del vuelo la temperatura era de unos 3°C, según observó el piloto cuando se encontraba cerca del punto E del CTR y a 3000 ft de altitud. Por tanto, la probabilidad de formación de hielo en el carburador era grave con cualquier potencia.

Considerando que el piloto descendió a 2000 ft para realizar el circuito de tránsito de aeródromo<sup>5</sup>, la temperatura exterior sería de unos 5°C, considerando que la temperatura se incrementa del orden de 6,5°C al descender 1 kilómetro. Con lo cual, la probabilidad de formación de hielo en el carburador continuaba siendo grave con cualquier potencia.

Ilustración 4: Formación de hielo en motores de pistón

- Según la gráfica extraída del documento *Formación de Hielo en Motores de Pistón*, el riesgo de englamamiento del carburador fue grave durante el vuelo.
