CIAIAC

Informe técnico IN-060/2019

Incidente ocurrido a la aeronave
CESSNA 172N, matrícula
EC-HSM, el 16 de noviembre de
2019 en el aeropuerto de
Cuatro Vientos (Madrid)

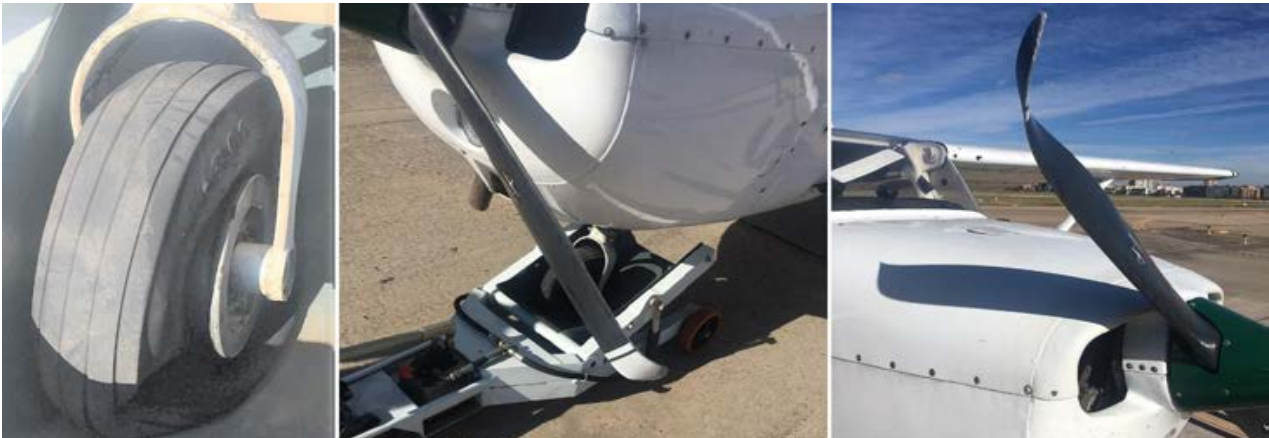
La aeronave fue retirada del lugar del incidente y estacionada en la plataforma. Posteriormente se observó que se habían producido el reventón de la rueda de morro, así como deformaciones en las puntas de las palas de la hélice por el impacto de las mismas contra el pavimento.

En la Figura 2 se incluyen imágenes en que pueden observarse los daños mencionados.

Figura 2. Daños en aeronave EC-HSM

Se comprobó asimismo que se habían producido daños en el amortiguador de la pata de morro.

Según la información proporcionada por los testigos, la aeronave impactó hasta en dos ocasiones con el pavimento. De acuerdo a esto, es probable que la aproximación se haya llevado a cabo a una elevada velocidad, dando lugar a que la aeronave flotara en el momento de realizar la maniobra de recogida. En casos como este, el piloto suele reaccionar forzando la aeronave a bajar el morro para realizar la toma, lo que probablemente produjo que en primer lugar contactara con la pista la rueda delantera, dando lugar al reventón de la misma y a los daños producidos en la hélice. Debido a la elevada velocidad, la aeronave rebotó y volvió al aire, impactando posteriormente una segunda vez con el pavimento.

Se considera como causa probable del incidente la realización incorrecta de la maniobra de aterrizaje debido a un exceso de velocidad, dando lugar a un contacto anormal de la aeronave con la pista.
