Mejora de la seguridad Vial y movilidad mediante actuaciones de bajo coste y comprobación de su eficacia mediante tecnología *big data*

Seguridad Vial y Movilidad a bajo coste

- **Texto: Jaime López-Cuervo Abad,**
Demarcación de Carreteras del Estado en Madrid

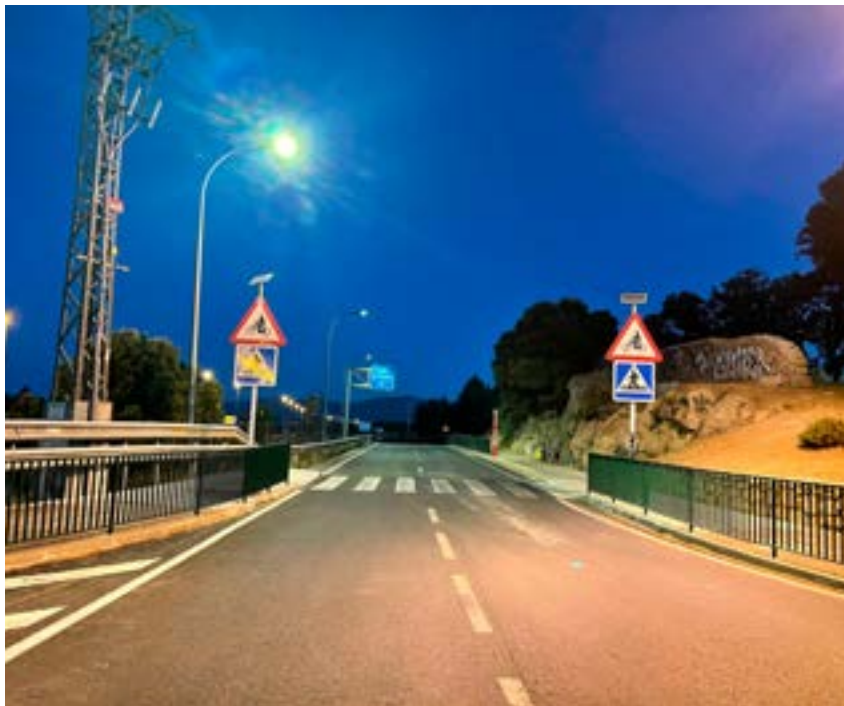
Iluminación LED de la salida de la glorieta margen derecha.

- Sustitución de las luminarias de VSAP por luminarias tipo LED, que mejoran notablemente la percepción de todos los elementos de la carretera y la presencia de peatones en horario nocturno.

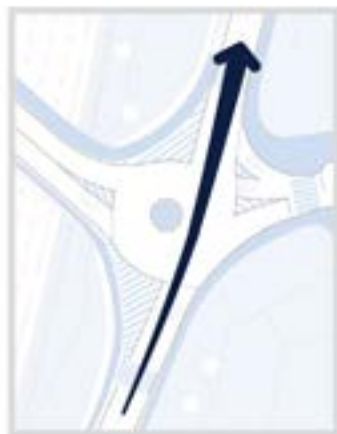
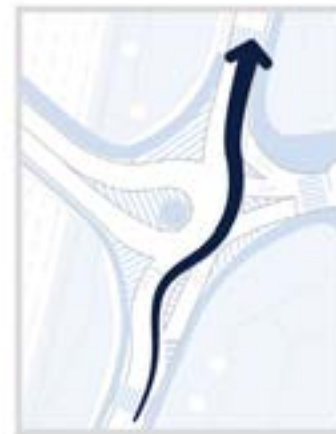
Trayecto antiguo

Trayecto nuevo

Cambios de trazado realizado.

- Ejecución de una chicane en el acceso a la glorieta de margen derecha desde el sur, rompiendo la trayectoria recta existente y forzando el calmado del tráfico.

La modificación del trazado de acceso a la glorieta de margen derecha se pudo realizar por la existencia de un cebreado en el lado izquierdo de la calzada de llegada a la glorieta y permitió además poder disponer una dársena en la margen derecha para la parada de los auto-

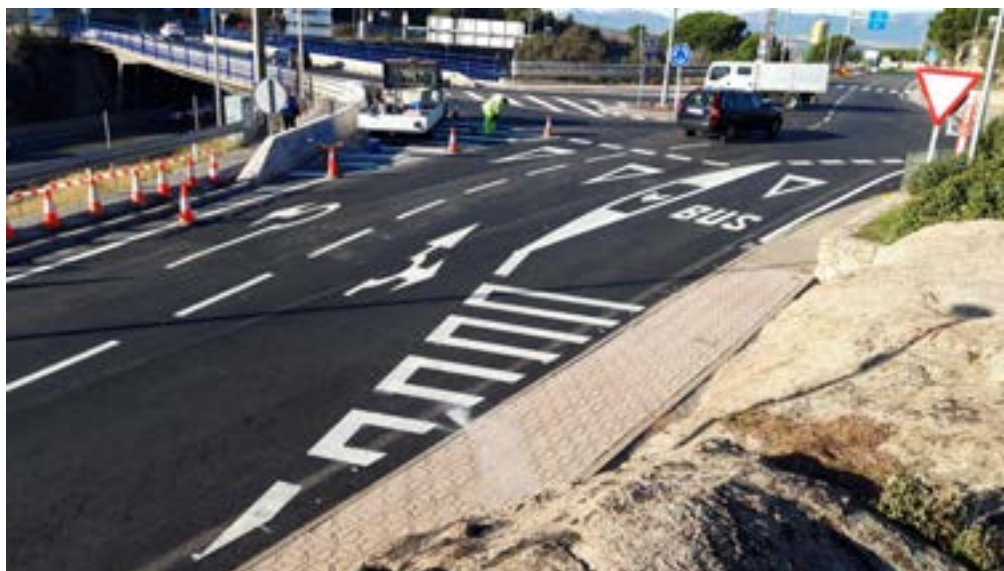
Detalle chicane y dársena de acceso a la glorieta.

- Habilitación de nueva dársena para parada de autobuses en la llegada a la glorieta de margen derecha.
- Modificación del trazado de la glorieta de margen derecha:

buses, logrando con ello compensar la pérdida de capacidad por la medida de calmado del tráfico con la liberación del carril derecho que antes quedaba anulado cuando los autobuses realizaban la parada correspondiente.

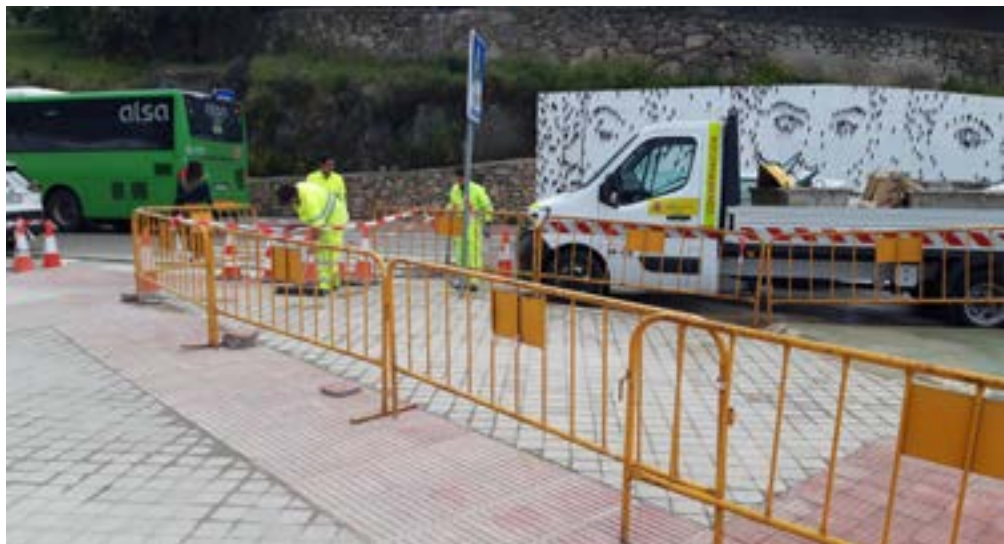
Trabajos de mejora del pavimento peatonal.

- Mejora de la acera sur del enlace.
 - Debido a la mejora de los sistemas de contención, y para conseguir un mayor confort en el tránsito peatonal, se procedió a la sustitución del pavimento de la acera de esta margen, con la utilización de elementos de guiado para personas con discapacidad visual.

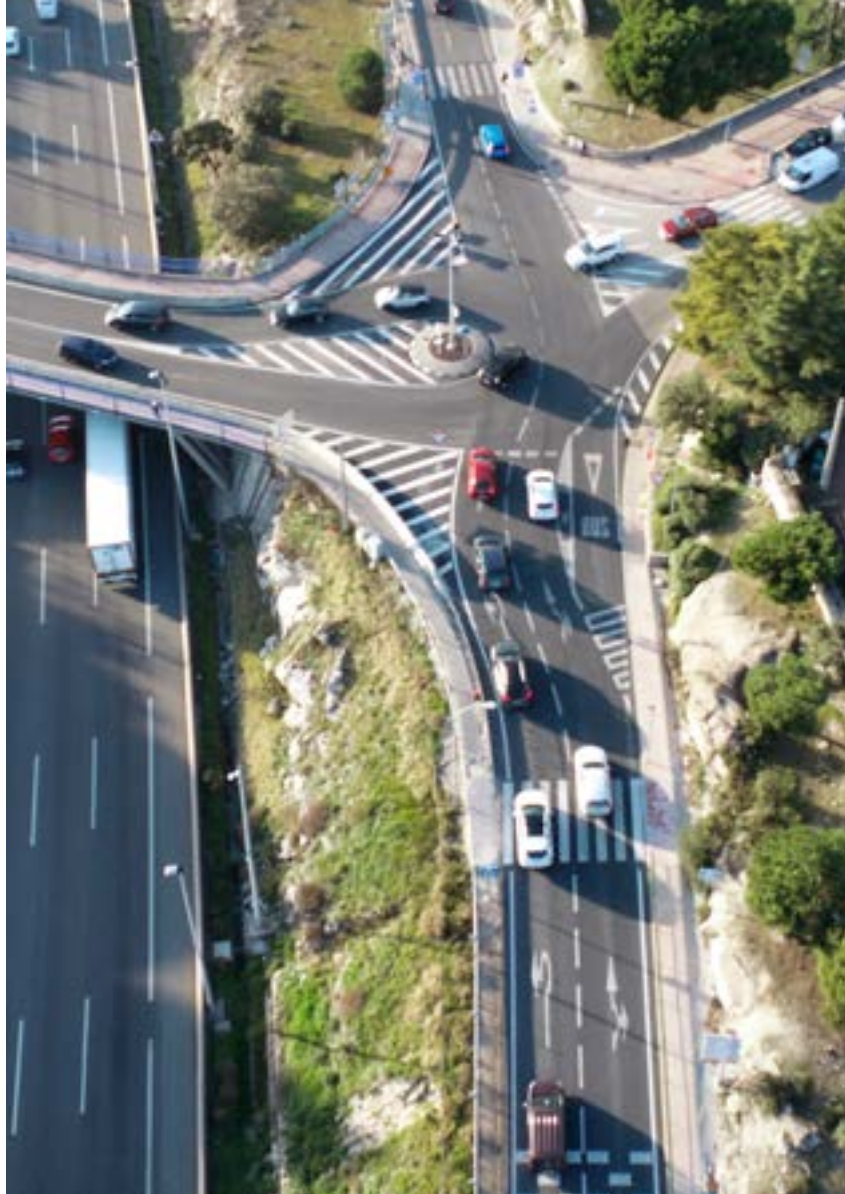
1. La glorieta de margen derecha dispone de una isleta muy reducida y ubicada excéntrica al eje de la vía de servicio. Habitualmente, una glorieta provoca un calmado de tráfico debido a la obligatoriedad física de realizar un trazado curvo de radios pequeños que consigue reducir la velocidad. Pero en este caso, al permitir una trayectoria recta en el paso por la intersección, carecía de este beneficio de reducción forzosa de la velocidad de los vehículos. Esta trayectoria recta en el paso por la intersección era, además, continuación de un trazado recto en la aproximación desde la vía de servicio.
2. La parada de autobús ubicada antes de la llegada a la glorieta

Vista aérea de la glorieta margen derecha.

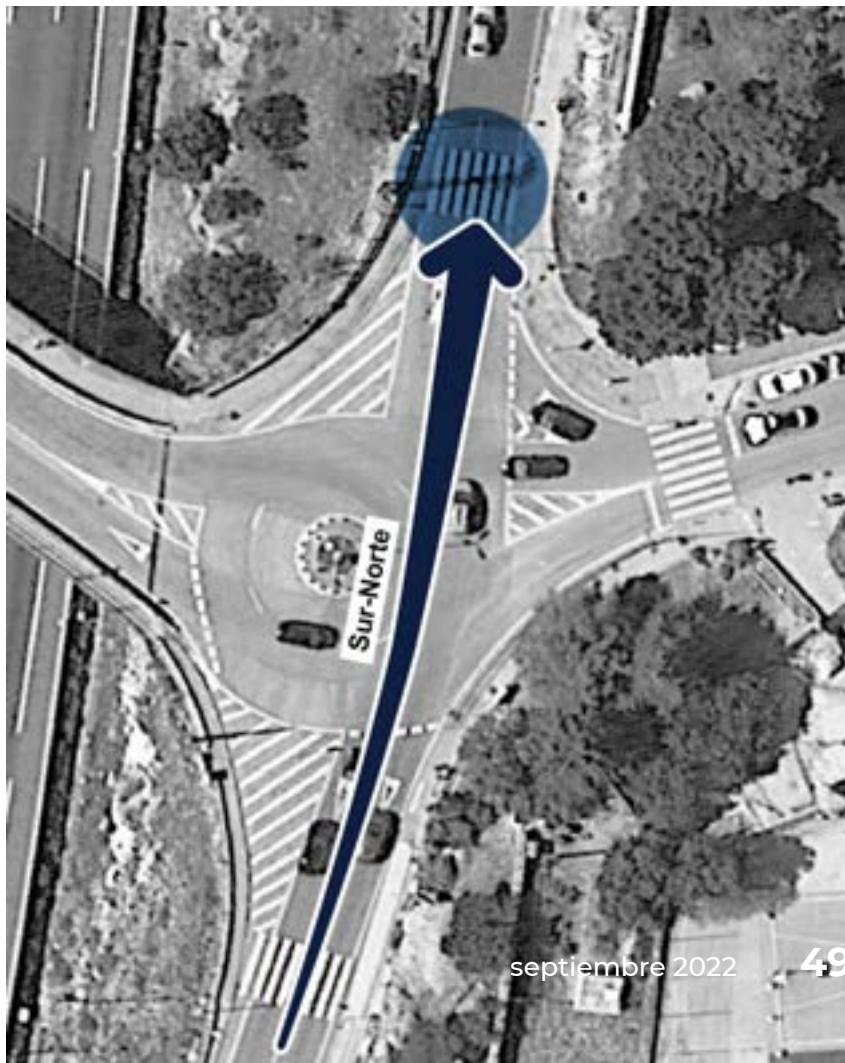
Trayectoria que generaba problemas de seguridad vial.

efectivamente con anterioridad a la actuación (enero-abril), la velocidad media en el paso de peatones al norte de la glorieta de margen derecha es mayor en aquellos vehículos que provienen del lado sur de la vía de servicio.

Durante la identificación del problema, se ha comprobado que, durante el periodo de estudio, en torno al 20 % de los vehículos que continúan por la vía de servicio posterior a la glorieta provienen de ella y hacen la glorieta "recta", mientras que el 80% restante proviene de Torrelodones-Pueblo o Torrelodones-Colonia. Por lo tanto, el problema queda en aquel 20 % de vehículos. Esta información evidencia que efectivamente los vehículos procedentes de la vía de servicio son aquellos que salen de la glorieta a mayor velocidad, un 23 % más rápido que el resto.
