Informe técnico

ULM A-016/2021

Accidente ocurrido el día 16 de julio de 2021, a la aeronave Evektor EV-97 Eurostar, matrícula EC-JYZ, en el aeródromo de Mazaricos (A Coruña)

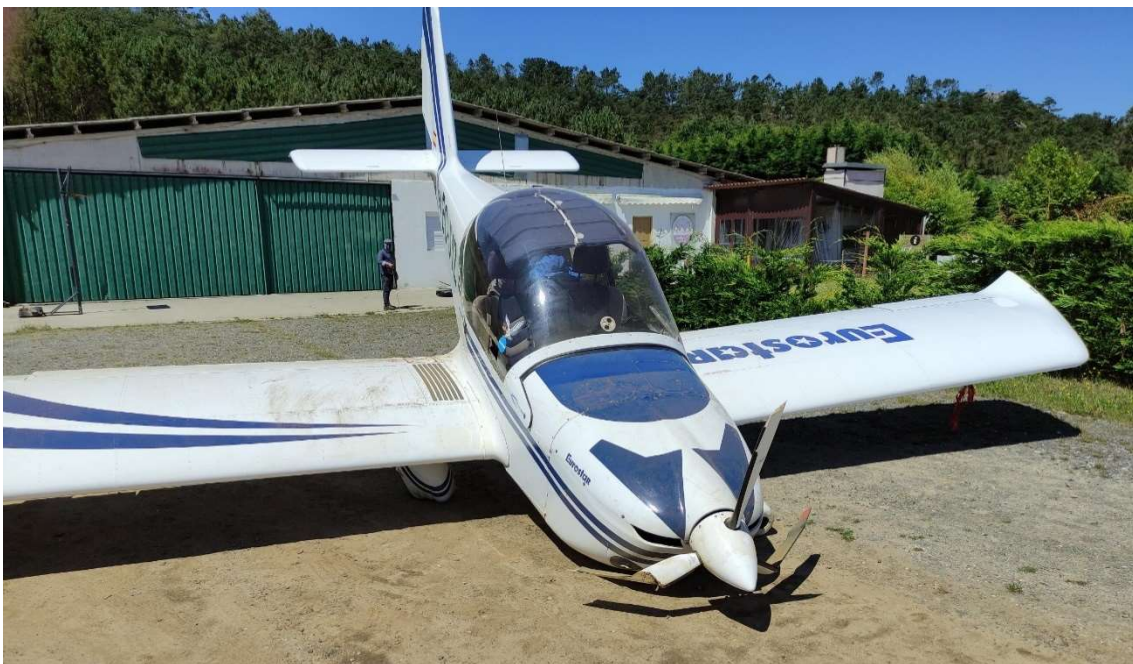
La aeronave entró a elevada velocidad en el campo, tomando de forma irregular. Botó dos veces en la pista y, a la tercera vez que contactó con el suelo, colapsó el tren de morro y quedó parada en la pista a dos tercios de la longitud de esta desde el umbral.

Figura 3 – Estado final de la aeronave.

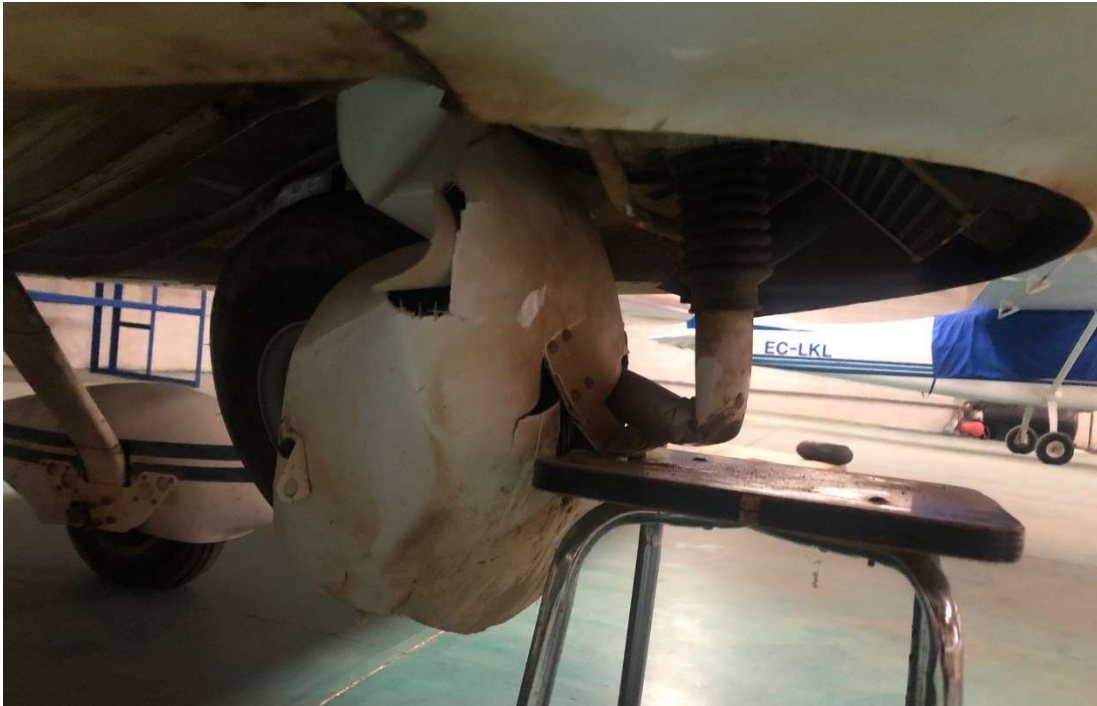
La aeronave sufrió daños importantes en la pata de morro, que quedó doblada como se muestra en las figuras 4 y 5, y las tres palas de la hélice, como se muestra en las figuras 1 y 6. Resultaron dañadas las carenas de las ruedas del tren principal.

Figura 4 – Daños en pata de tren de morro.

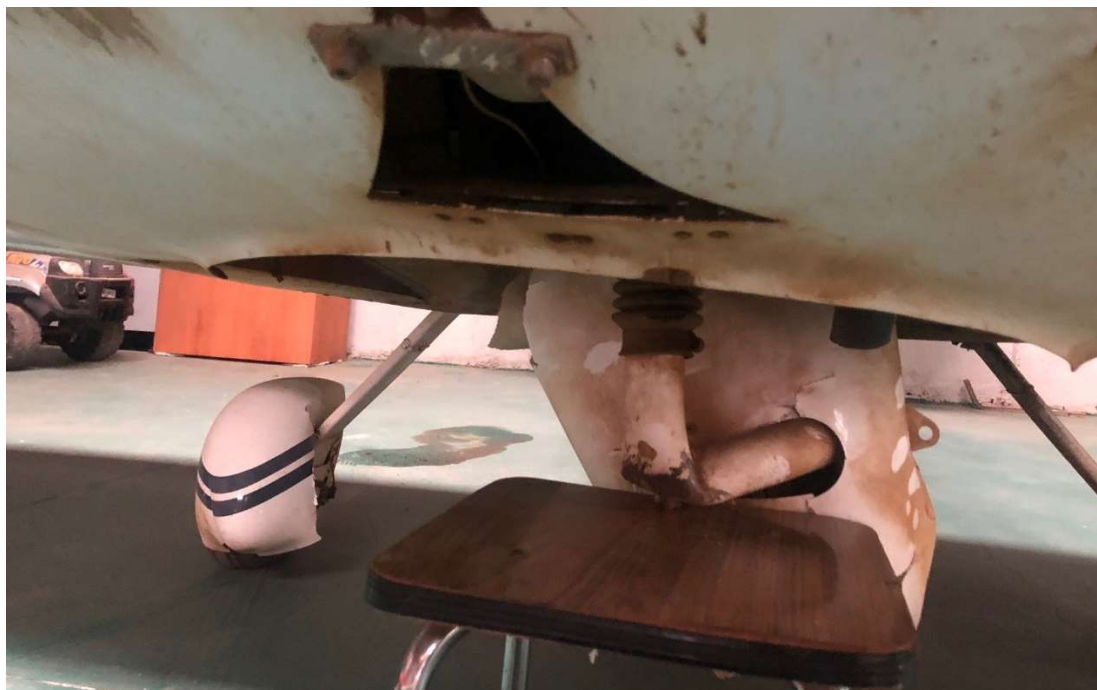
Figura 5 – Daños en pata de tren de morro y en carena de la pata derecha del tren principal.

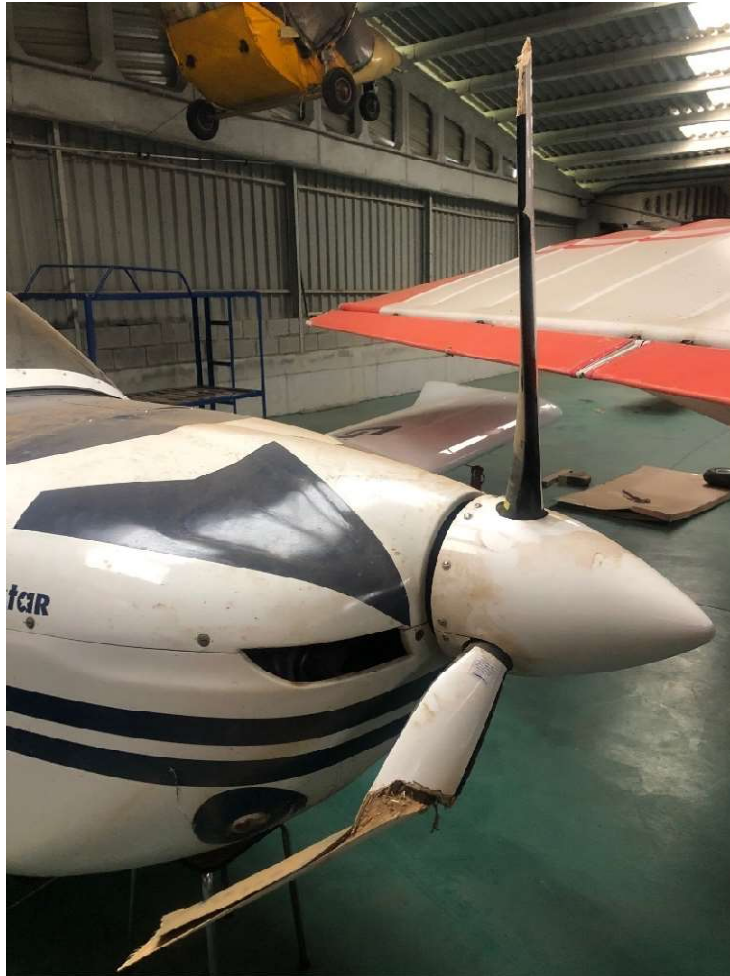
Figura 6 – Daños en las palas de la hélice.
