Informe técnico

ULM A-032/2022

Accidente ocurrido el día 29 de diciembre de 2022, a la aeronave TECNAM P-92 ECHO-S matrícula EC-EI4, en el aeródromo de Castellón (Castellón, España)

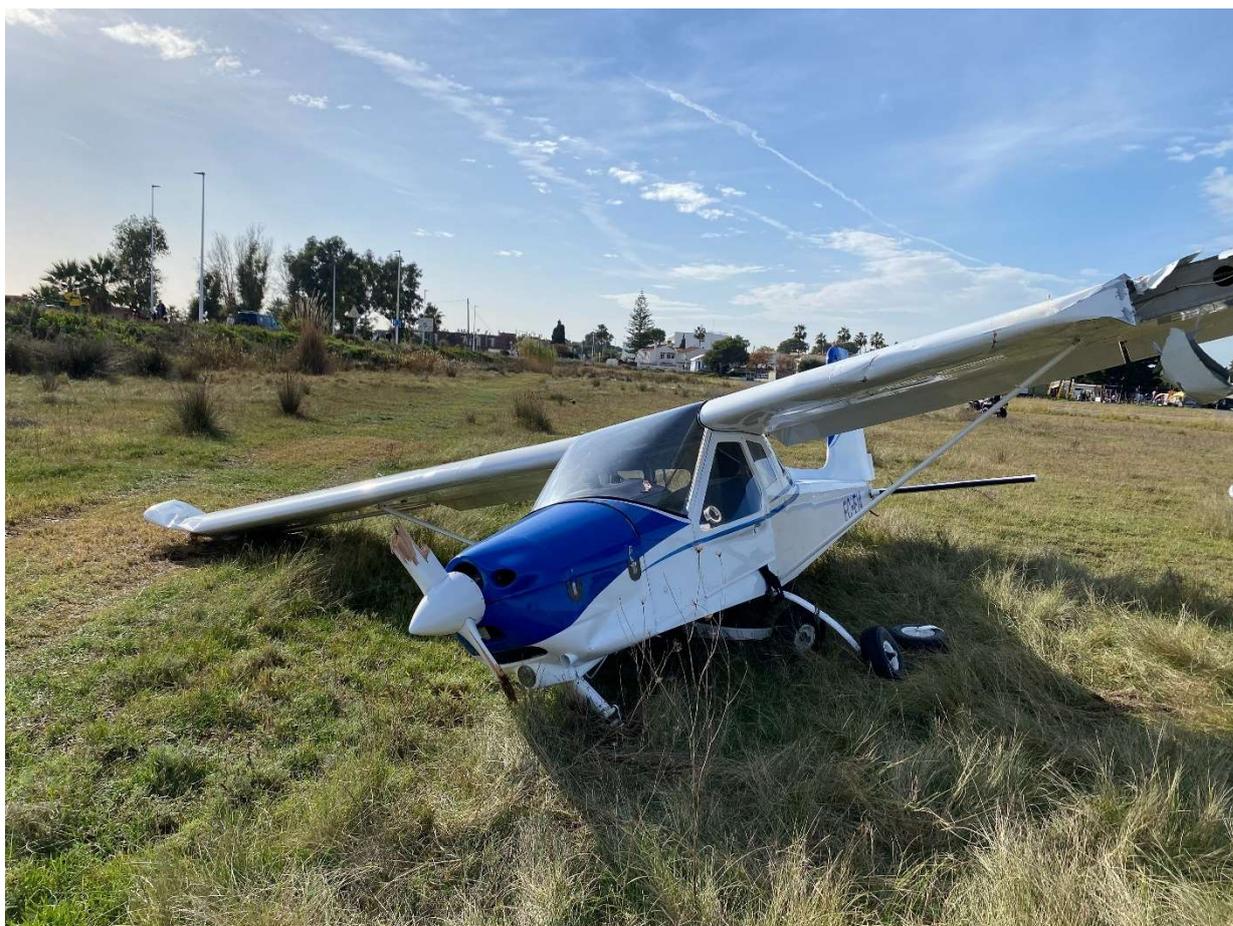
La aeronave se desplazó por el terreno aledaño a la pista hasta que impactó con el mástil de una manga de viento del aeródromo, y continuó su desplazamiento efectuando un giro hacia la izquierda, quedando finalmente detenida, a las 11:36 horas.

Figura 1. Posición final de la aeronave, tras el evento.

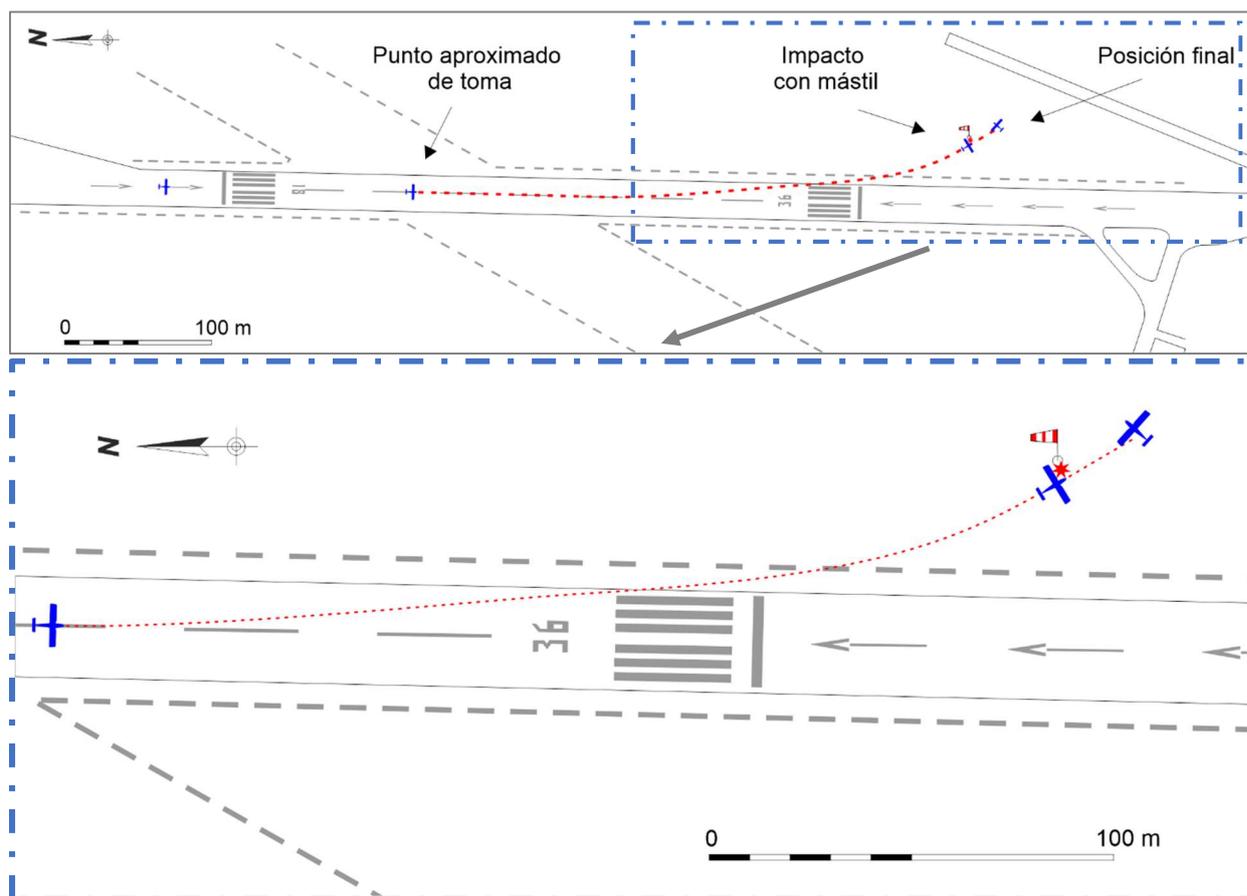
Instantes previos al evento, la aeronave había realizado la aproximación para aterrizar por la pista 18 del aeródromo de Castellón (LECN). La aeronave aterrizó en un punto ubicado en el primer tercio de la pista, desviándose gradualmente hacia la izquierda con respecto del eje de la pista a medida que efectuaba el recorrido de aterrizaje. La aeronave se salió por el margen izquierdo de la pista, por un punto ubicado a unos 375 m del umbral de la pista 18. Seguidamente, recorrió unos 150 m por el terreno aledaño a la pista mayoritariamente cubierto de hierba que, según el piloto contenía cierta humedad, e impactó con el plano izquierdo contra el mástil de una manga de viento. Tras el impacto, la aeronave continuó desplazándose mientras describía un giro hacia la izquierda, quedando finalmente detenida sobre el terreno aledaño a la pista.

Parte del borde de ataque del plano izquierdo se desprendió tras impactar contra el mástil de la manga de viento. Tras el impacto, mientras la aeronave deslizaba y efectuaba el giro hacia la izquierda, la ballesta derecha del tren de aterrizaje principal colapsó plegándose sobre sí misma y desprendiéndose de la aeronave. Al mismo tiempo, el tren de aterrizaje delantero colapsó, desprendiéndose la rueda de este, y deformándose la parte delantera del fuselaje. Tras el colapso de ambos elementos, las palas de la hélice y la punta del plano derecho contactaron con el suelo, partiéndose las primeras, y deformándose la segunda.

No se produjo dispersión de restos: la ballesta derecha del tren de aterrizaje principal y la rueda del tren de aterrizaje delantero quedaron posados junto a la aeronave. La aeronave quedó posicionada con el fuselaje prácticamente paralelo a la carretera ubicada al este del aeródromo, apoyada sobre el tren de aterrizaje delantero colapsado, el tren de aterrizaje principal izquierdo, el costado derecho del fuselaje y la punta del plano derecho.

Figura 2. Trayectoria final de la aeronave.

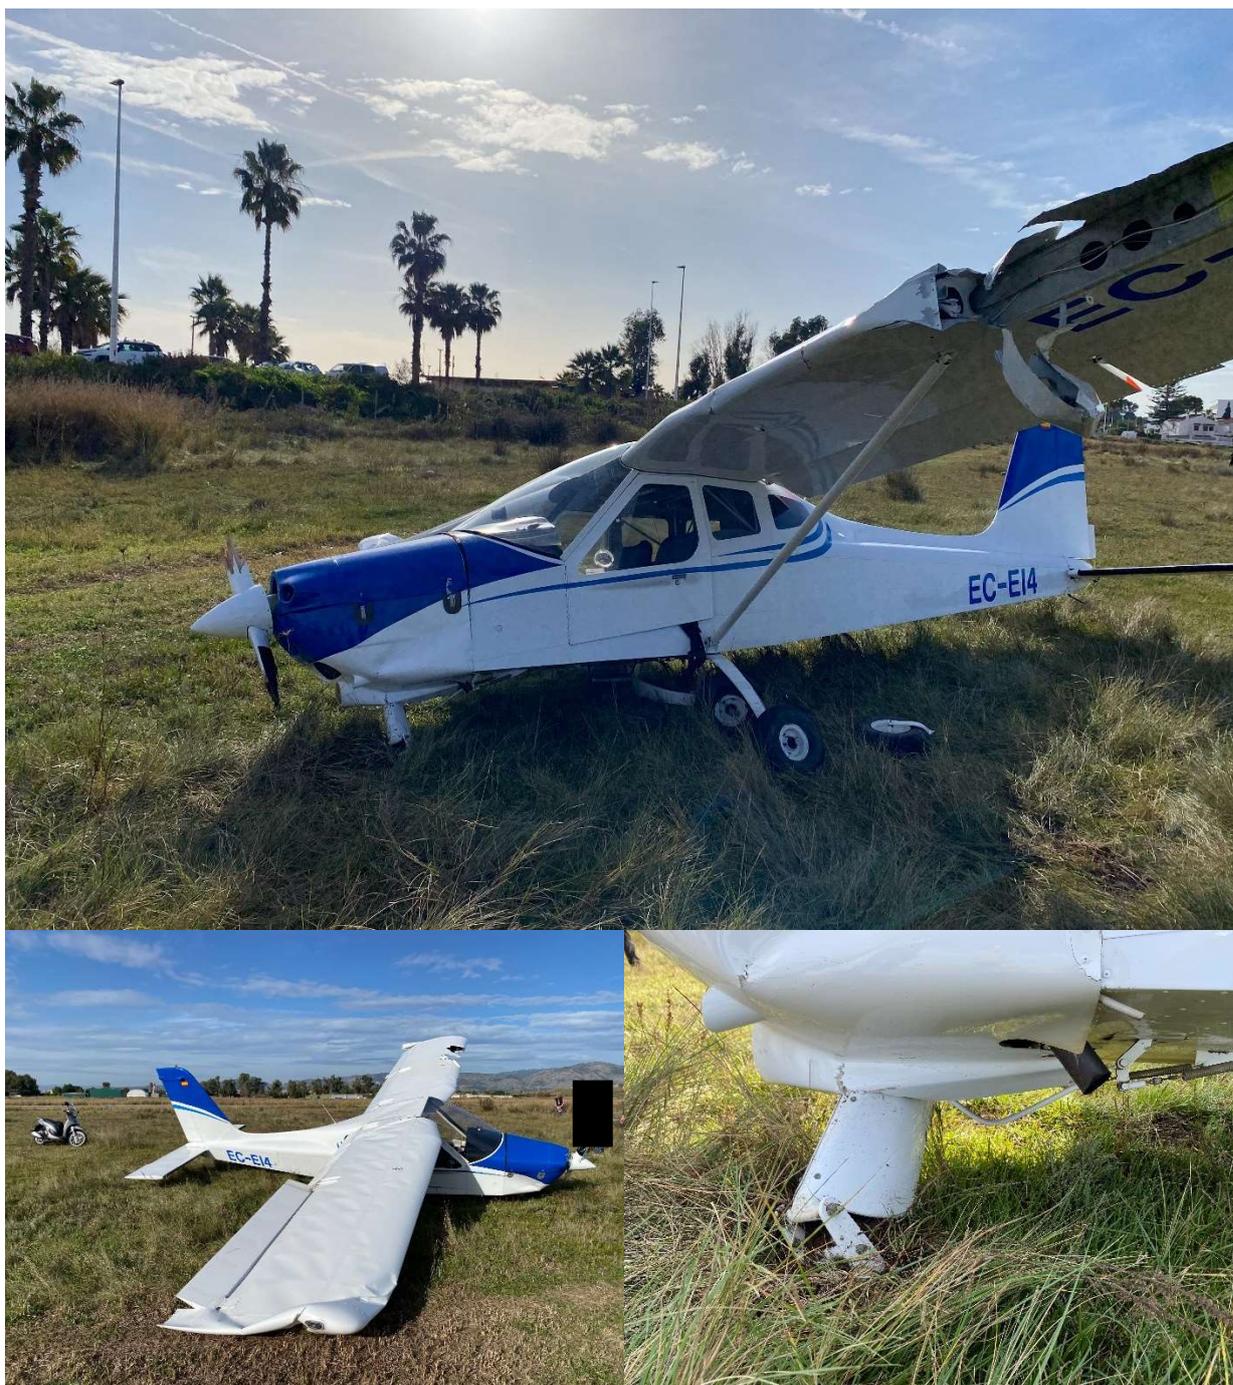
- La ballesta derecha del tren de aterrizaje principal se había desprendido de la estructura de la aeronave, estando su unión con esta rota por sobrecarga.

- El tren de aterrizaje delantero estaba desplazado hacia la izquierda del eje longitudinal de la aeronave. La rueda y la horquilla que la soporta, esta última rota por sobrecarga, estaban desprendidas con respecto del resto del conjunto del tren delantero.

- La parte delantera del fuselaje presentaba deformaciones coherentes con el desplazamiento lateral que había sufrido el tren de aterrizaje delantero.
- En cuanto al ala:

- El plano izquierdo, en el tramo entre la unión de la riostra y la punta, presentaba deformación y pérdida de material por la zona del borde de ataque.

- El plano derecho presentaba deformaciones en la punta y varias arrugas en la zona del encastramiento con el fuselaje.
- Ambas palas de la hélice presentaban rotura por impacto.

- Los flaps estaban configurados en deflexión máxima (35°).

Figura 3. Daños en la aeronave.
