Informe técnico

ULM A-033/2022

Accidente ocurrido el día 31 de diciembre de 2022, a la aeronave PIONEER 300 STANDAR Ala Larga, matrícula EC-XLR, en el término municipal de La Llosa (Castellón)

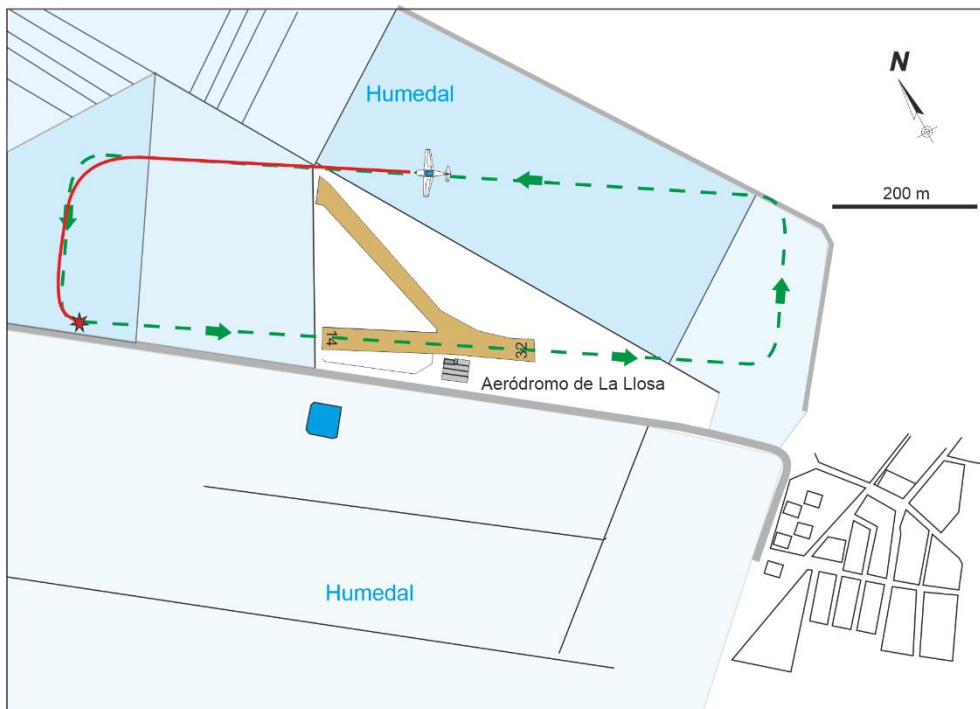
Fig. 1: Croquis general.

El terreno contra el que impactó la aeronave es un humedal de unos 0,5-1 m de profundidad de agua, el cual amortiguó el impacto, que fue inicialmente con el plano izquierdo y el morro. La aeronave describió (en su descenso hasta el impacto) un cambio de rumbo de unos 230° a izquierdas si se tiene en cuenta que quedó orientada en rumbo aproximadamente norte sobre el humedal y que en el tramo base el rumbo es de 230°

En rojo la trayectoria seguida por la aeronave. En verde el circuito de tráfico teórico

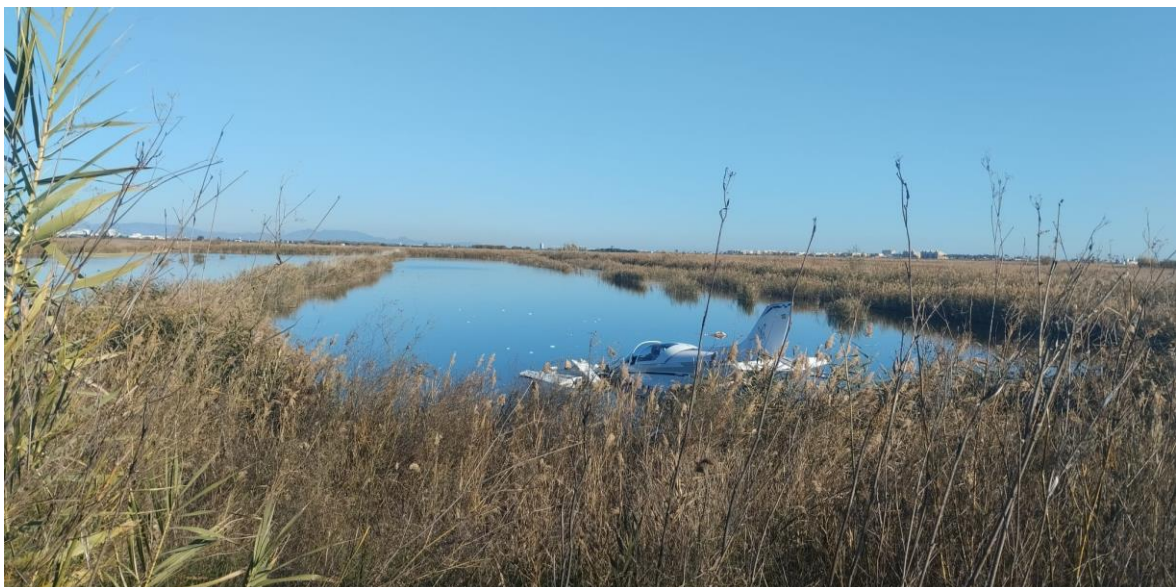
Fig. 2: Aeronave tras el accidente

La aeronave resultó con daños importantes en el morro (la bancada del motor quedó prácticamente arrancada de su posición original), tren de morro, semiplano izquierdo y en ambas palas de la hélice. El volumen del habitáculo ocupado por el piloto no sufrió deformaciones. En la figura a continuación se muestra el estado de la aeronave tras el accidente una vez que fue extraída del humedal.

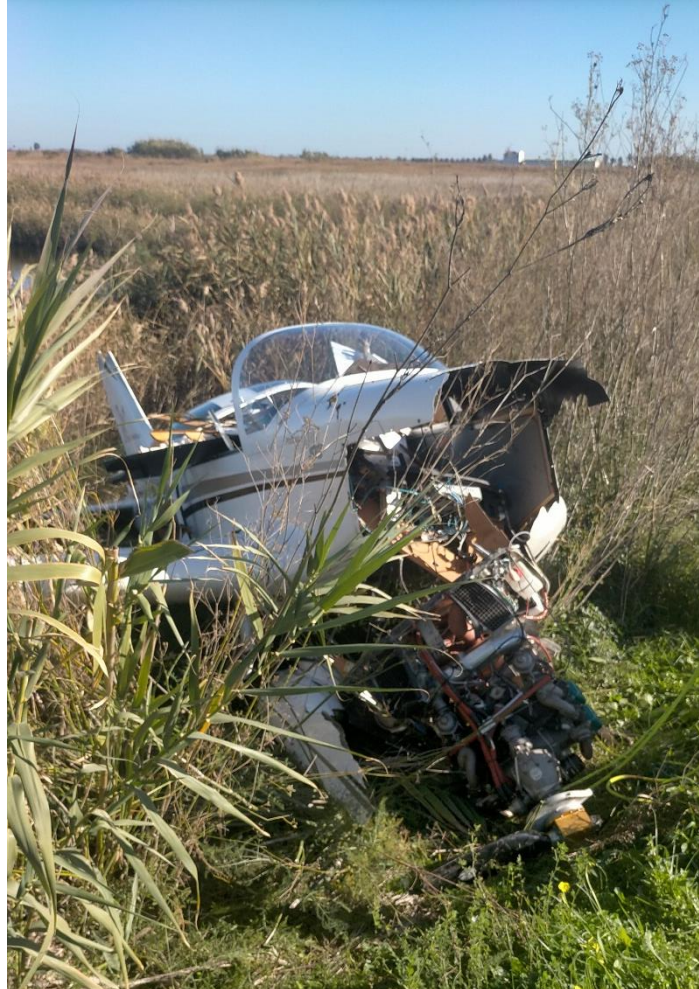
Fig. 3: Aeronave tras ser extraída del humedal

La aeronave resultó con daños en el morro, tren de morro, semiplano izquierdo y en ambas palas de la hélice.
