CIAIAC

Informe técnico ULM A-001/2018

Accidente ocurrido a la aeronave
ULM Quicksilver GT-500,
matrícula EC-CJ7,
el 12 de enero de 2018,
en aeródromo de El Berriel,
T.M. de San Bartolomé
de Tirajana
(Las Palmas – Islas Canarias –
España)

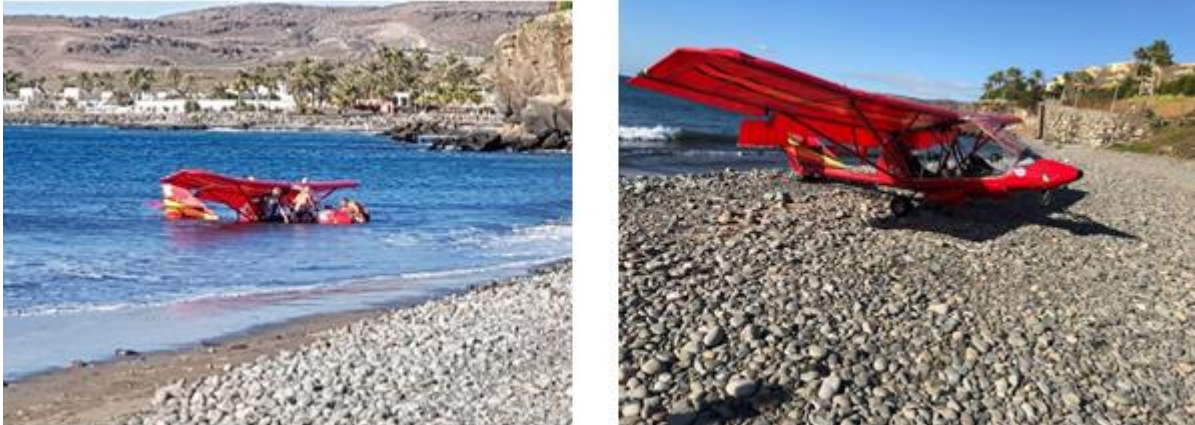
Figura 2 Fotografías de la aeronave, dentro y fuera del agua

- No se apreciaban daños en la estructura del fuselaje ni en la bancada del motor. Tampoco en el tren de aterrizaje.
- El ala derecha, presentaba daños en el borde de ataque y borde marginal: se veía doblada sin haber perforado la tela que recubría la superficie.
- El ala izquierda y las riostras de las dos alas, no tenían daños.
- Las varillas de actuación del mando de profundidad sobre las superficies de mando correspondientes, se encontraron doblada la del lado derecho y partida la del lado izquierdo.
- El mamparo metálico situado bajo el asiento posterior estaba doblado y suelto de algunos remaches. También estaba doblado otro mamparo situado detrás de dicho asiento.

- El carenado principal, de fibra de vidrio, se rompió íntegramente. Sus puntos de unión al resto de la aeronave mantenían sus respectivas posiciones.

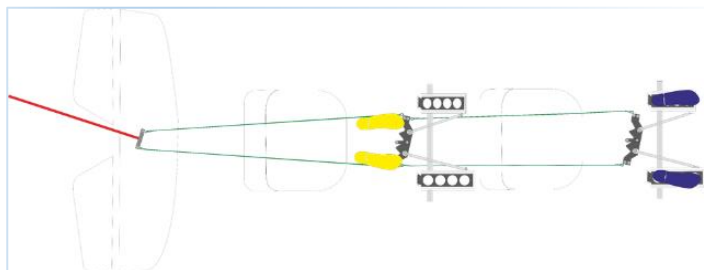
Figura 3 Esquema del sistema de mando de guiñada de la aeronave

El sistema de mando de guiñada de la aeronave consta de dos pares de pedales y dos crucetas, unidas por cables entre ellas y con el timón vertical; los pedales de cada posición están unidos a las respectivas crucetas a través de varillas, de manera que todo el conjunto se mueve de manera solidaria (ver esquema en la figura 3).

Finalmente, el hecho de que la configuración del sistema de mando de guiñada de la aeronave y la situación de sus componentes, hacen posible que se pueda producir una interferencia de los pies del pasajero con alguno de sus componentes, pudiendo llegar a bloquearlo, da lugar a que se emitan tres recomendaciones de seguridad dirigidas, respectivamente, al titular del certificado de tipo de la aeronave, a la autoridad responsable de la supervisión del titular del certificado de tipo de la aeronave y a la autoridad responsable de la emisión del certificado de aeronavegabilidad de este tipo de aeronaves en España, para evitar la posibilidad de repetición de situaciones como la descrita en este informe.

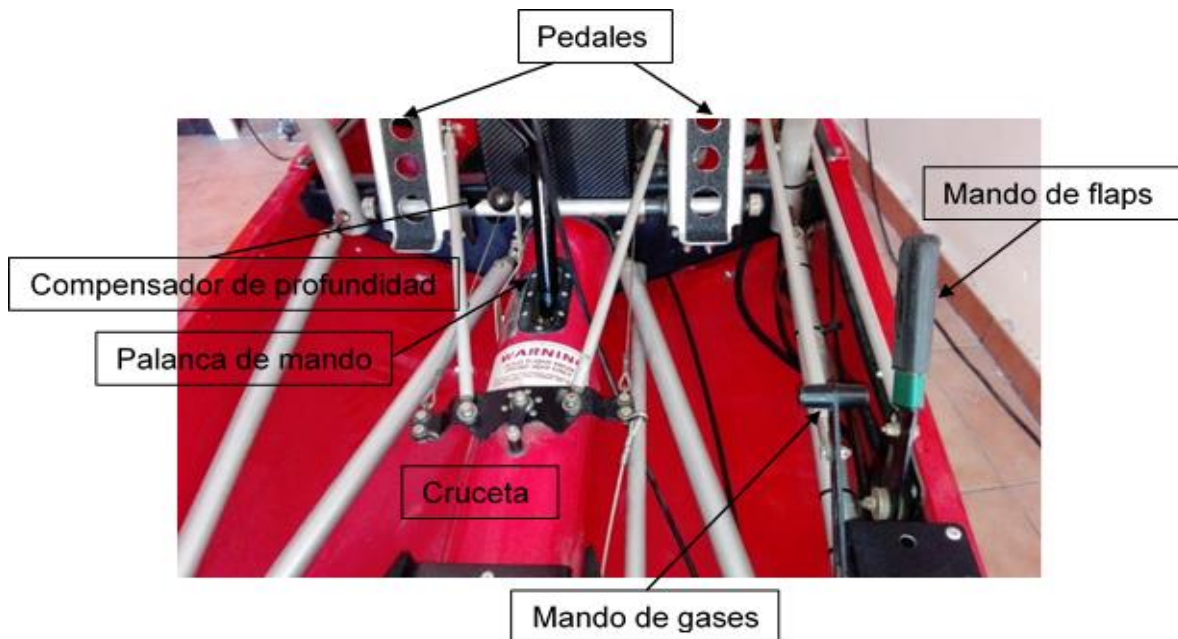
Figura 4 Parte inferior del habitáculo trasero, entre los dos asientos de la aeronave

En la fotografía de la figura 4, tomada durante la revisión general de la aeronave, se muestra la parte inferior del habitáculo correspondiente a la posición trasera, entre los dos asientos de la aeronave. En ella se pueden observar los elementos estructurales y de mando correspondientes a esa posición.

Por una parte, como se ha descrito en 1.18.2, la configuración del sistema de mando de guiñada de la aeronave y la situación de sus componentes, con una cruceta situada

en la parte inferior del fuselaje, entre los pedales y el asiento, hacen posible que una posición inadecuada de los pies del pasajero lleve a una interferencia de estos con la cruceta y se pueda llegar a producir el bloqueo de esta y, en consecuencia, del mando de guiñada.

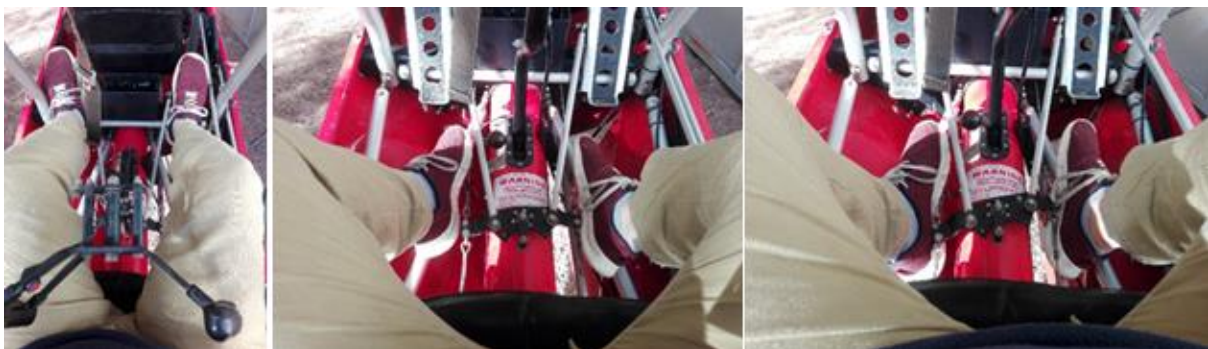
Figura 5 Posibles posiciones de los pies en el habitáculo trasero

En la figura 5 se muestra una secuencia de tres fotografías, con una persona sentada en el asiento trasero de la aeronave. En la imagen de la izquierda, tiene los pies apoyados en los pedales. En la imagen central, los tiene apoyados en las barras de la estructura situadas inmediatamente delante del asiento; para no interferir con la cruceta del mando de guiñada, es necesario separar las rodillas y presionar los pies sobre las barras. En la imagen de la derecha se han aproximado los talones al tubo central de la estructura del fuselaje y se interfiere con los pies en la cruceta, pudiendo llegar a bloquearla.

Por otra parte, el pasajero declaró que, por iniciativa propia y, probablemente, sin ser consciente de las posibles consecuencias de su acción, bajó los pies y los apoyó en las dos barras situadas a los lados del eje de los mandos, en la parte inferior del fuselaje, y para estar más cómodo en su posición, colocó las rodillas hacia fuera, como había hecho en vuelos anteriores.

Adicionalmente, el pasajero sufrió una herida en la parte interna de su tobillo derecho, coherente con una posible interferencia de dicho tobillo en la cruceta y cables de mando de guiñada, en ese lado.

Esto lleva a considerar como escenario más probable el de una interferencia inadvertida del pasajero con sus pies en el mando de guiñada, que produjo una situación anormal en el vuelo; para él, las cosas no iban bien, centró su atención en lo que ocurría sin plantearse el posible origen, no fue consciente de que lo producía él y mantuvo bloqueado el mando hasta el amerizaje de la aeronave.
