Informe técnico

ULM A-002/2021

Accidente ocurrido el día 26 de noviembre de 2020, a la aeronave VM1 Squal, matrícula EC-ZFF, en el aeródromo de Totana (Murcia)

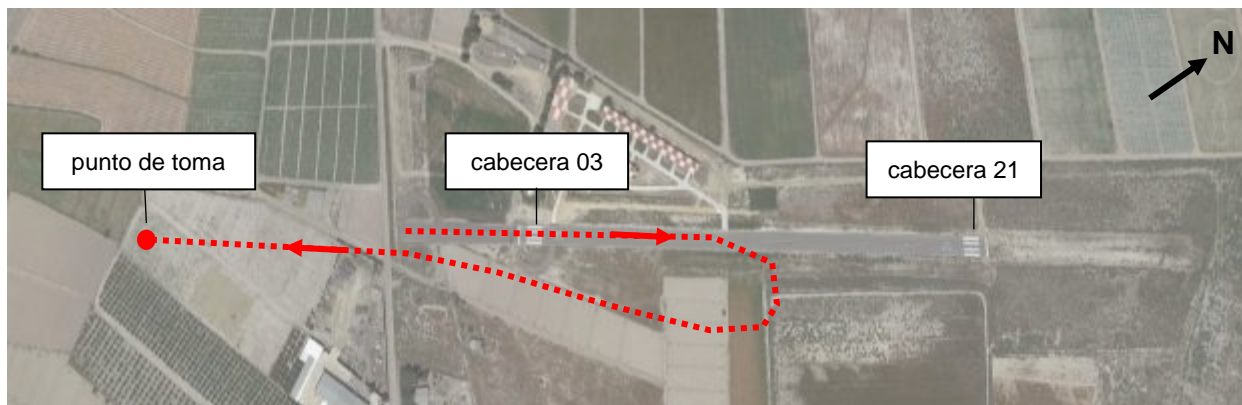
Figura 1. Trayectoria según la descripción realizada por el piloto

El piloto describió que intentó aterrizar en la pista en sentido contrario al de despegue, realizando el trayecto que se muestra en la figura 1. Sin embargo, consideró que no iba a tener pista suficiente y decidió buscar un campo en las inmediaciones. La toma se realizó en un terreno de cultivo en la prolongación de la pista, aproximadamente a 350 m de la cabecera 03.

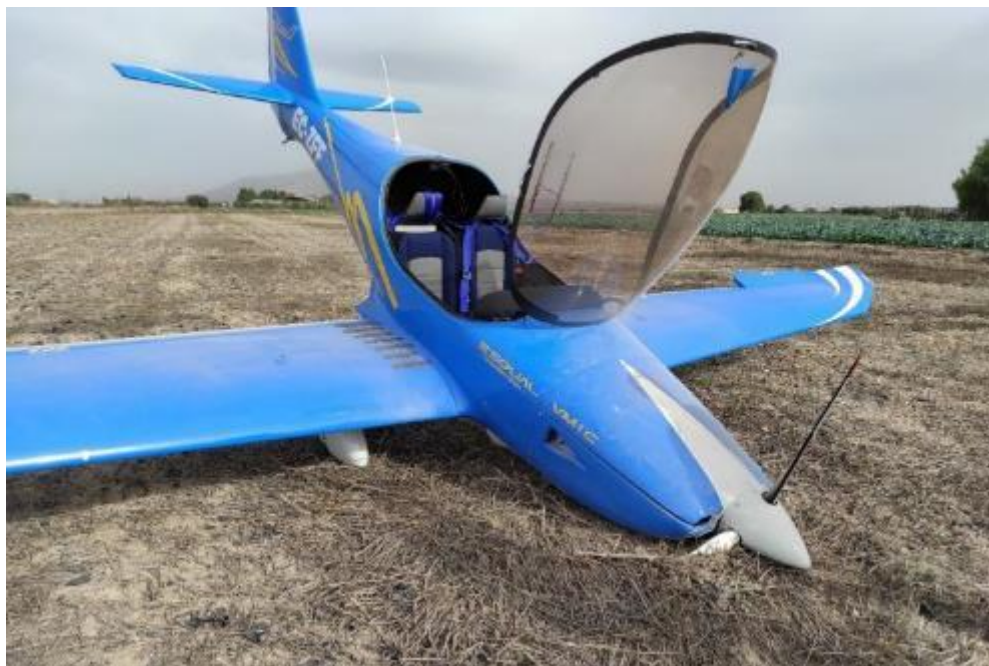
Figura 2. Aeronave tras el evento

La aeronave hizo contacto con el terreno y rodó hasta que el tren de morro colapsó. La aeronave se detuvo y quedó apoyada sobre el fuselaje delantero inferior y el tren principal. El piloto abandonó la aeronave por sus propios medios sin sufrir ninguna lesión.

La aeronave resultó con daños en el tren de morro, motor, hélice y carenado inferior del motor.

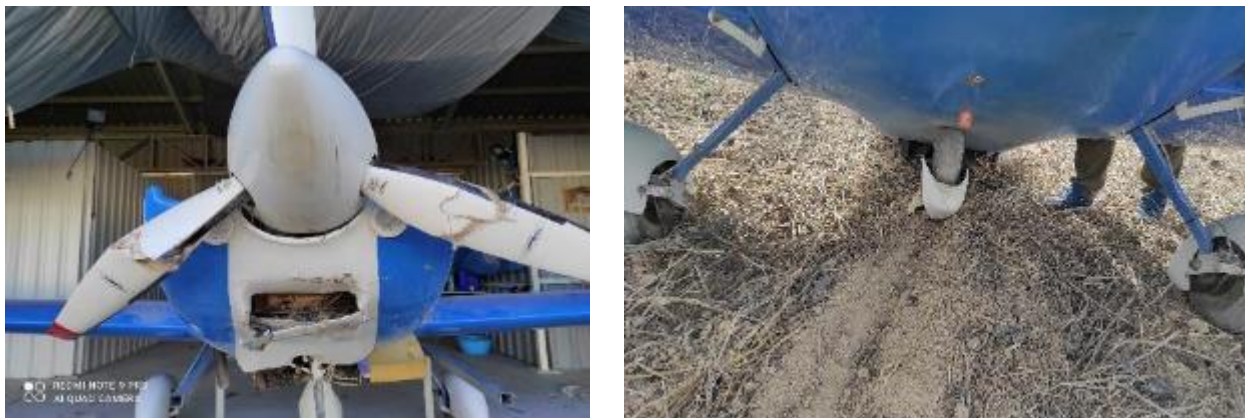
Figura 3. Marcas durante el impacto

La aeronave se encontró apoyada sobre el tren principal y el fuselaje inferior delantero tras colapsar el tren de morro. Las marcas en el terreno permitían identificar marcas de rodaje de las dos patas del tren principal y una marca de arrastre, que había conseguido remover la tierra, correspondiente al tren de morro, que se extendía menos de 10 m.

Los daños de la aeronave se localizaban en la zona delantera de la aeronave. La hélice presentaba roturas en dos de las tres palas, con unas roturas prácticamente simétricas. El fuselaje inferior presentaba aplastamiento, marcas de arrastre y presencia de tierra en el interior de la toma de aire. El tren de morro se encontraba completamente deformado y desplazado hacia atrás.

Los daños que presentaba la aeronave tras el accidente son consistentes con la declaración del piloto y con las marcas y huellas dejadas en el terreno, permitiendo concluir que todos los daños se produjeron durante el recorrido de aterrizaje. Se considera que el aterrizaje se realizó a baja

velocidad y de forma controlada. El colapso del tren de morro se produjo en la parte final del rodaje y, seguramente, debido a un bache en el terreno. La simetría de los daños en dos de las tres palas de la hélice, así como la naturaleza de los mismos, parecen indicar que el motor desarrollaba o muy poca potencia o iba parado en el momento de la toma de contacto con el terreno.

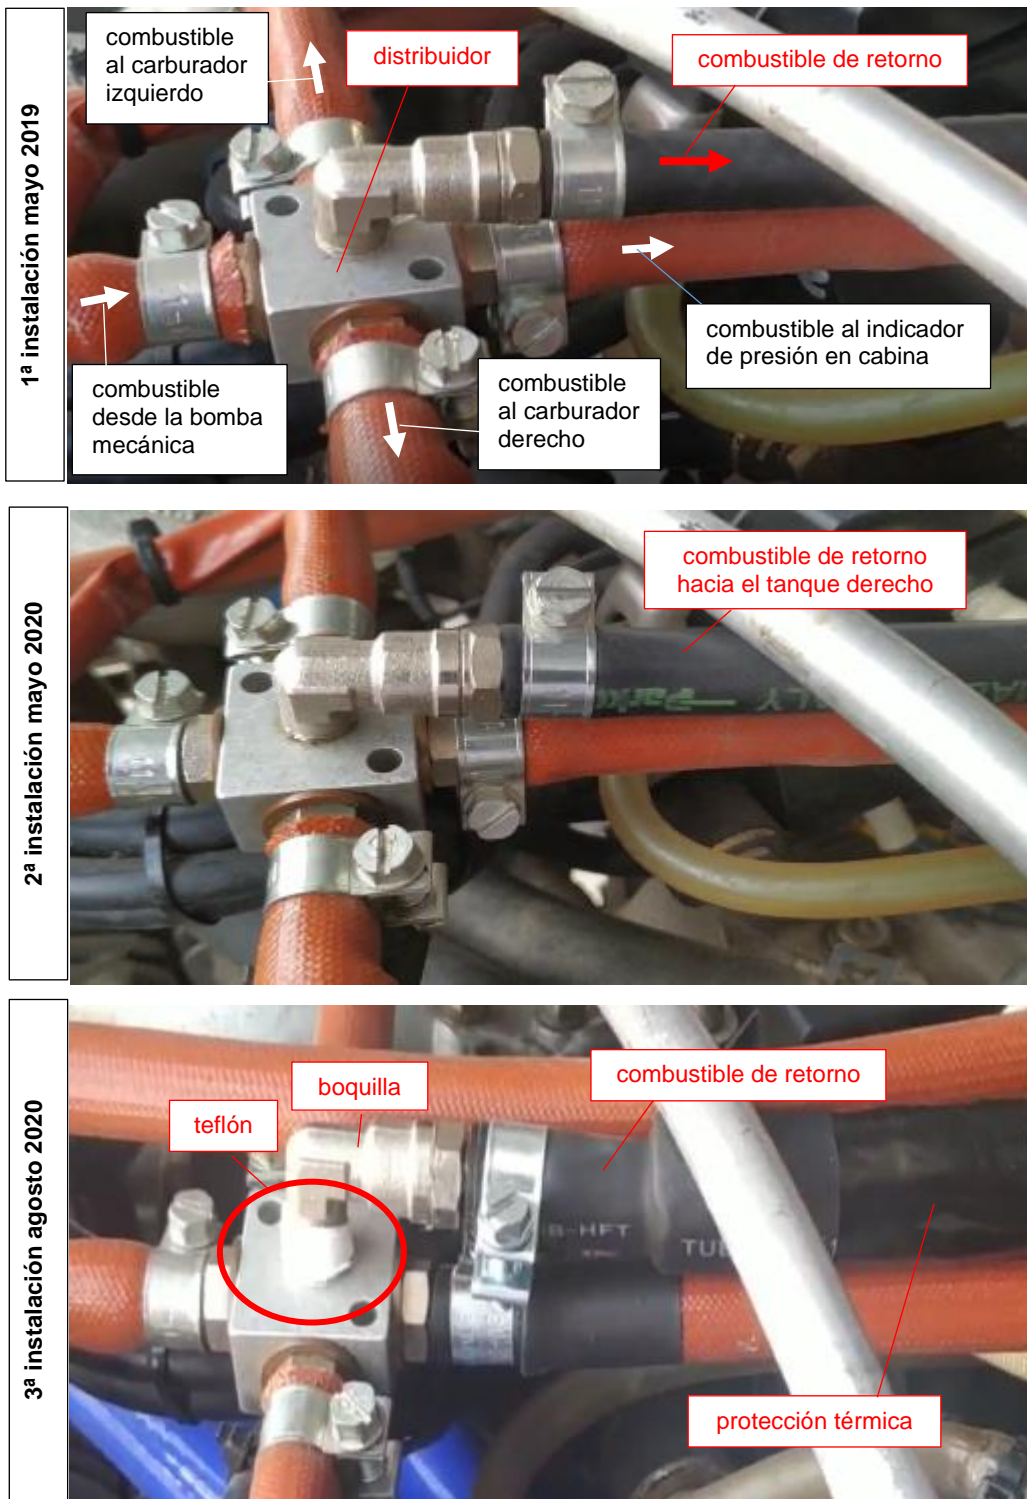
Figura 4. Distribuidor de combustible y línea de retorno

- Video con la 3ª instalación del retorno de combustible. Fecha de creación del archivo 28/08/2020. En este video el propietario grabó el trazado de la línea de retorno de combustible desde el distribuidor hasta su unión antes del gascolator. En el distribuidor se identificaba la presencia de teflón en la unión entre la boquilla y el distribuidor, la línea de retorno tenía un recubrimiento negro brillante antitérmico que no cubría la totalidad de la línea y se había redirigido por delante del depósito de aceite. La bomba eléctrica era diferente a los dos videos anteriores y se identificaba un bypass que no existía en las dos instalaciones anteriores. Esta instalación se realizó en septiembre-octubre 2020, según anotación del libro de aeronave.

La información gráfica muestra que, en la 3ª instalación, la unión al distribuidor de la línea de retorno se realizó con teflón. El teflón genérico utilizado está contraindicado debido al efecto corrosivo que tiene el combustible sobre él. El teflón se había utilizado en dos zonas: en la zona roscada y en la unión de las dos partes que conforman la boquilla. La utilización de este material sugiere que cuando se realizó esta instalación, la unión entre la boquilla y el distribuidor presentaba problemas de ajuste y estanqueidad, que intentaron solucionar con este material. Esto se confirma con el estado en que se encontraba la unión roscada entre ambas piezas. El encaje de la boquilla en el distribuidor se había realizado de forma no paralela, es decir, torcido y además los hilos de rosca estaban completamente erosionados. Esto confirmaba el deslizamiento de una pieza sobre otra y aseguraba la falta de estanqueidad y rigidez de la unión, propiciando el giro que se confirmó en el video enviado por el taller de mantenimiento.

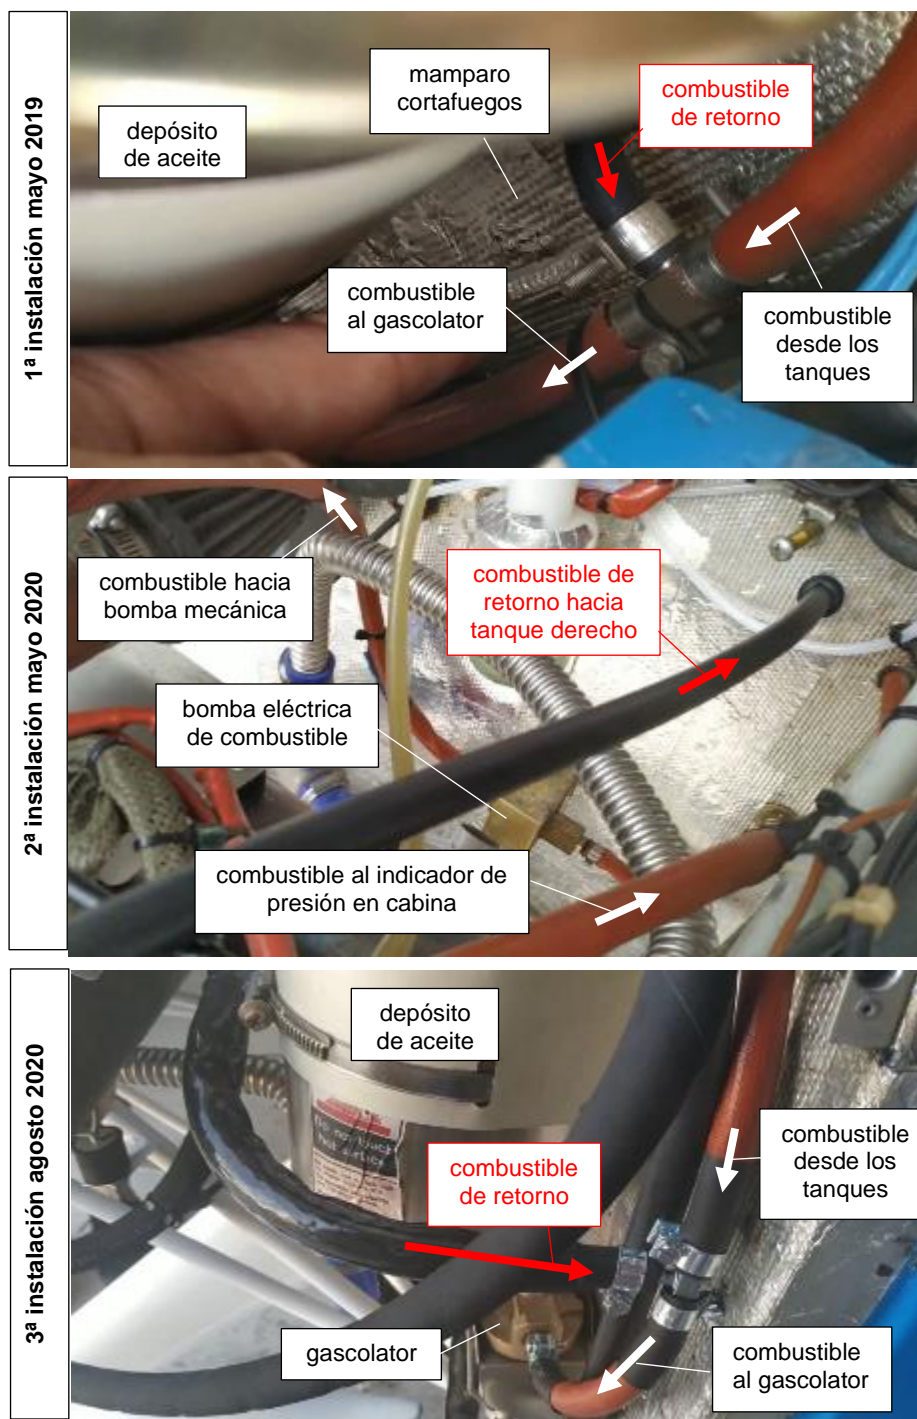
Figura 5. Trazado de la línea de retorno de combustible

Todas las líneas de combustible enviadas tenían protección térmica. En el caso de la línea de retorno ésta no cubría por completo la línea, sino que en la unión con la boquilla existía una zona sin cubrir. Las líneas se probaron para descartar obstrucciones, con resultado satisfactorio. Todas las líneas tenían un diámetro de 6 mm, incluidas las de retorno de combustible y las de llegada a la bomba mecánica. El distribuidor y los racores de unión al mismo también se probaron, confirmando que permitían el paso de combustible sin presentar obstrucciones o restricciones.

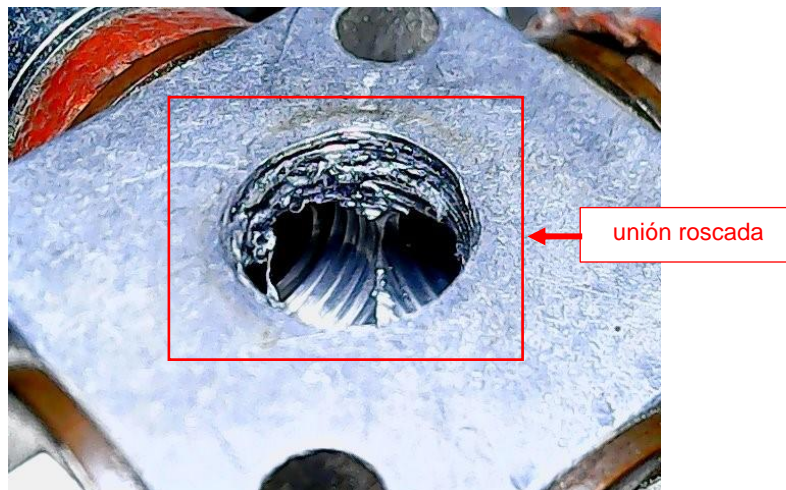
Figura 6. Distribuidor: estado de la conexión roscada de la línea de retorno

La inspección y desmontaje del distribuidor, confirmó la presencia de teflón oscurecido en dos zonas de la boquilla del retorno de combustible con el distribuidor. De las 5 conexiones que presentaba el distribuidor, todas estaban correctamente ajustados y no presentaban holguras, a excepción de la boquilla del retorno. Al igual que se había podido comprobar en el video enviado por el centro de mantenimiento, se confirmó que esta unión no ajustaba correctamente y se podía girar y mover con mucha facilidad sin necesidad de hacer ninguna fuerza. La boquilla era roscada y cuando se procedió a desmontarla se encontró que los hilos de rosca del distribuidor estaban aplastados y erosionados. El montaje de la boquilla en el distribuidor había sido trasroscado.

- Una fuga de combustible por la línea de retorno en su unión al distribuidor, debido a una holgura en la unión de la boquilla al distribuidor.
- Un posible fenómeno de tapón de vapor en el sistema, debido a: un incremento de la temperatura durante el funcionamiento previo en tierra, la utilización de combustible de automoción y una incorrecta instalación de la línea de retorno que no cumplía su función.
- Una posible merma en el rendimiento del motor debido a la utilización de una bomba obsoleta desde hacía 16 años y varias líneas de combustible de menor diámetro del teórico.

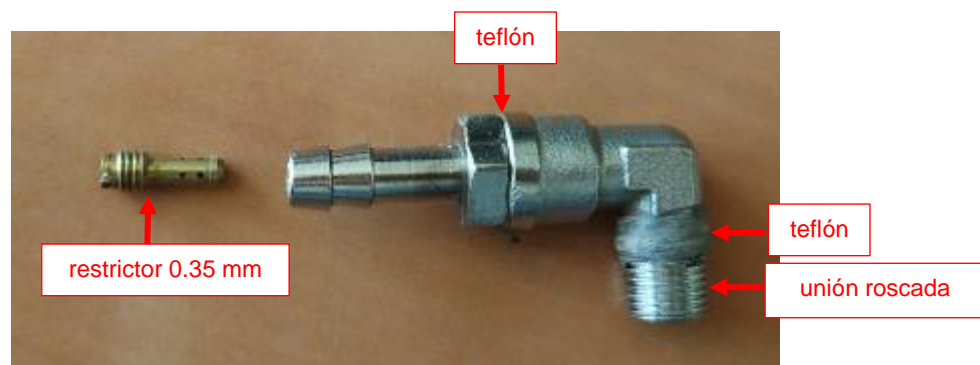
Figura 7. Boquilla y restrictor de la línea de retorno de combustible

Por último, respecto a la boquilla del retorno de combustible, se procedió a su desmontaje para extraer el restrictor, confirmandose que era un componente comercializado por el fabricante del motor y cuyo calibre era de 0.35 mm.
