# CIAIAC

## Informe técnico ULM A-003/2021

Accidente ocurrido a la aeronave de construcción por aficionado SKYRANGER, matrícula EC-ZXN, el 19 de febrero de 2021 en el aeródromo de Alcalá del Río (Sevilla)

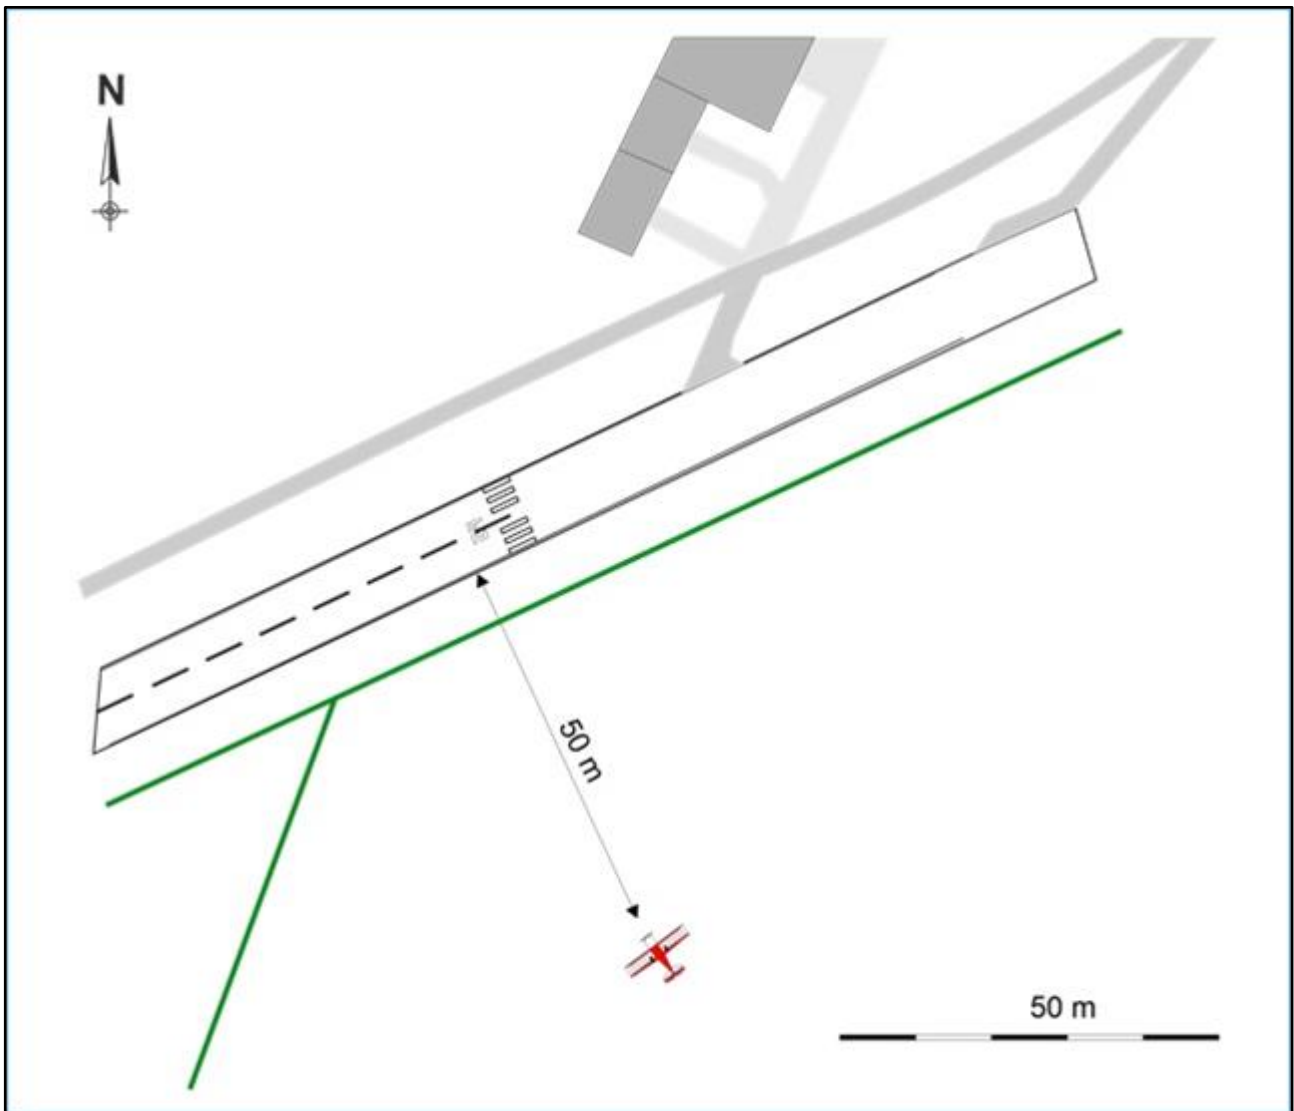
Figura 2. Posición final aeronave

El piloto realizó el aterrizaje en una tierra de cultivo anexa al aeródromo. Tras la toma la aeronave recorrió unos 24 m y se detuvo a 50 m de la pista. En la Figura 2 se indica de forma aproximada la posición de la misma en relación a la pista.

A partir de los daños observados en la aeronave, se pone de manifiesto que el motor continuaba proporcionando potencia al contactar con el terreno, sin poder establecerse si pudo producirse algún fallo que afectara al mismo, ni la demanda de la misma que tenía. Dichos daños reflejan igualmente que se produjeron dos puntos de contacto principales con el terreno. Por un lado, el plano izquierdo, el cual impactó en su parte distal, y por otro el tren principal derecho, chocando finalmente la hélice y capotando la aeronave a unos 50 m al sur del designador de la pista 24, como se indica en el croquis de la Figura 2.

Por lo cual, se deduce una toma de contacto sin control, con el terreno, fuera de pista, que provocó el vuelco de la aeronave tras recorrer unos 24 m y hundirse la pata de morro en el terreno de cultivo.

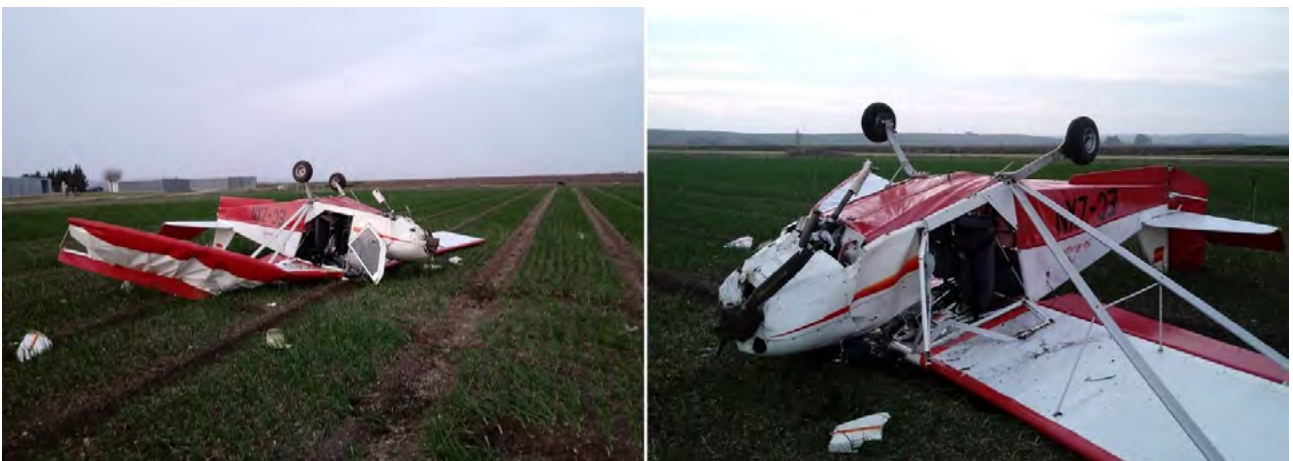
Figura 3. Daños en aeronave EC-ZXN

Como consecuencia de la toma fuera de campo y vuelco de la aeronave, se produjeron daños importantes que afectaron principalmente al tren de aterrizaje, plano izquierdo, fuselaje y hélice.

En la Figura 3 puede verse el estado de la aeronave tras el accidente.

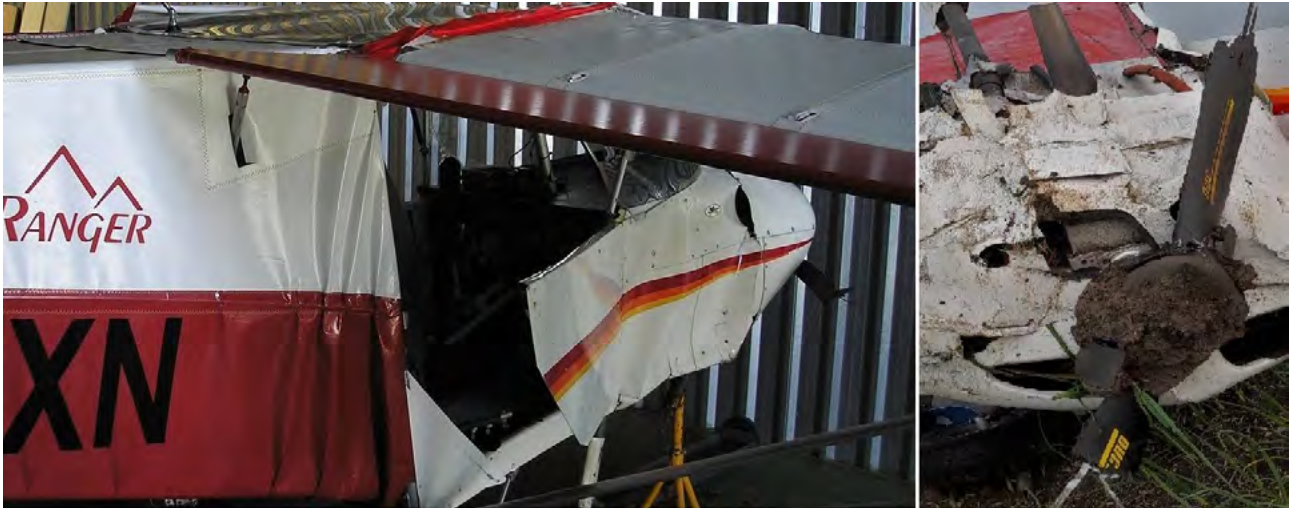
Figura 4. Aeronave EC-ZXN

Se observó que se habían producido daños importantes durante el vuelco que afectaban principalmente al fuselaje, hélice y tren, como se refleja en la Figura 4.

Se comprobó que existía continuidad de los mandos de control. Una de las palas de la hélice se encontraba fracturada por flexión, y la otra con daños en su extremo y borde de ataque, todo ello debido al contacto con el terreno. Se observaron asimismo restos de tierra y un impacto en el cono de la hélice producido en el vuelco.

Se comprobó asimismo que se había producido el colapso de las patas de morro y derecha del tren principal, así como la rotura de la estructura del plano izquierdo.

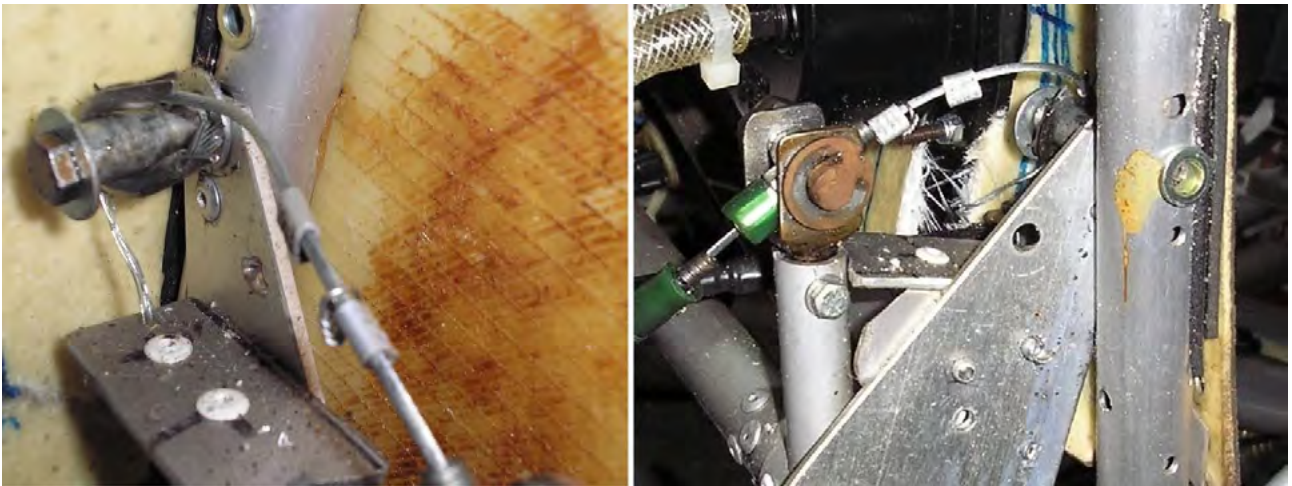
Figura 5. Cable del acelerador

En el desmontaje del cuadro de instrumentos se observó que el cable que accionaba la palometa del carburador se había soltado, como se ve en las imágenes de la Figura 5.
