# ULM A-003/2021

## INFORME TÉCNICO

**Accidente ocurrido a la aeronave de construcción por aficionado SKYRANGER, matrícula EC-ZXN, el 19 de febrero de 2021 en el aeródromo de Alcalá del Río (Sevilla)**

## **INFORME TÉCNICO ULM A-003/21**

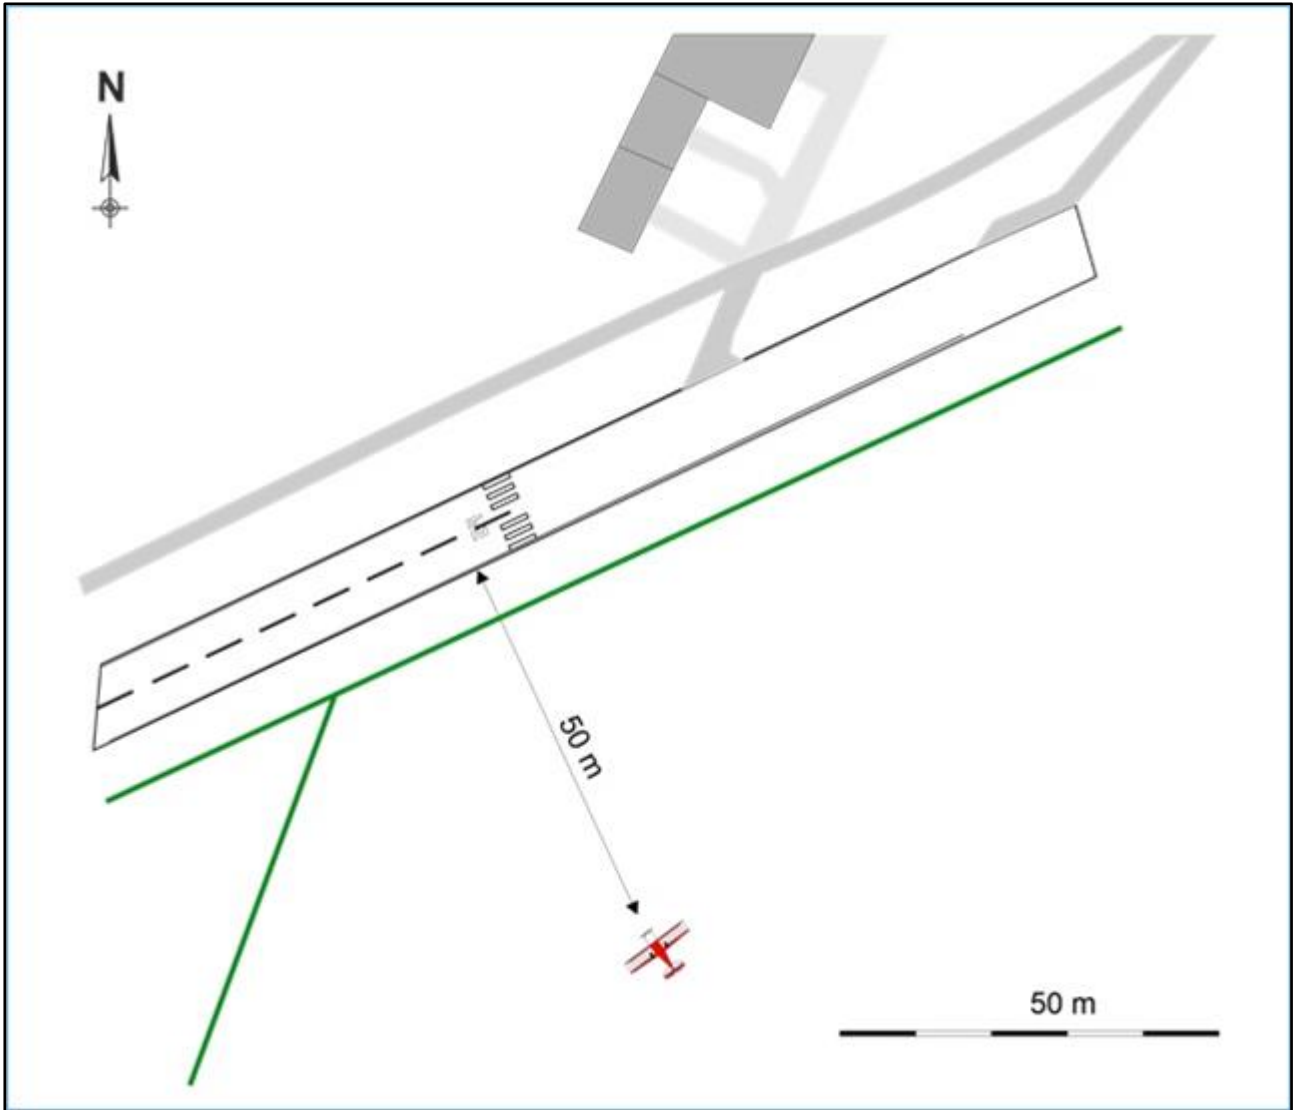
Figura 2. Posición final aeronave

El piloto realizó el aterrizaje en una tierra de cultivo anexa al aeródromo. Tras la toma la aeronave recorrió unos 24 m y se detuvo a 50 m de la pista. En la Figura 2 se indica de forma aproximada la posición de la misma en relación a la pista.

A partir de los daños observados en la aeronave, se pone de manifiesto que el motor continuaba proporcionando potencia al contactar con el terreno, sin poder establecerse si pudo producirse algún fallo que afectara al mismo, ni la demanda de la misma que tenía. Dichos daños reflejan igualmente que se produjeron dos puntos de contacto principales con el terreno. Por un lado, el plano izquierdo, el cual impactó en su parte distal, y por otro el tren principal derecho, chocando finalmente la hélice y capotando la aeronave a unos 50 m al sur del designador de la pista 24, como se indica en el croquis de la Figura 2.

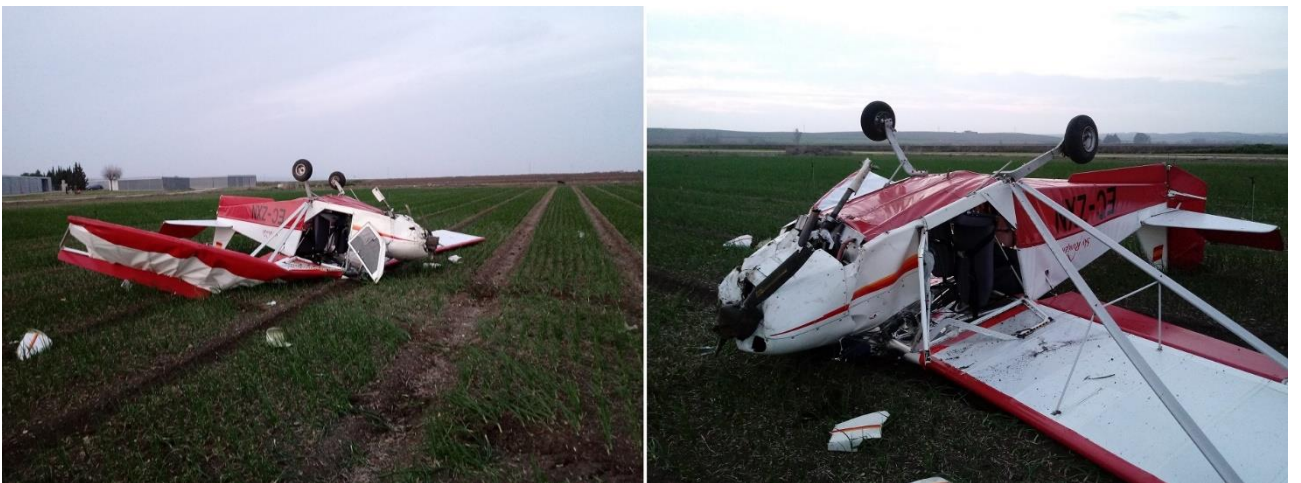
Figura 3. Daños en aeronave EC-ZXN

En la Figura 3 puede verse el estado de la aeronave tras el accidente.

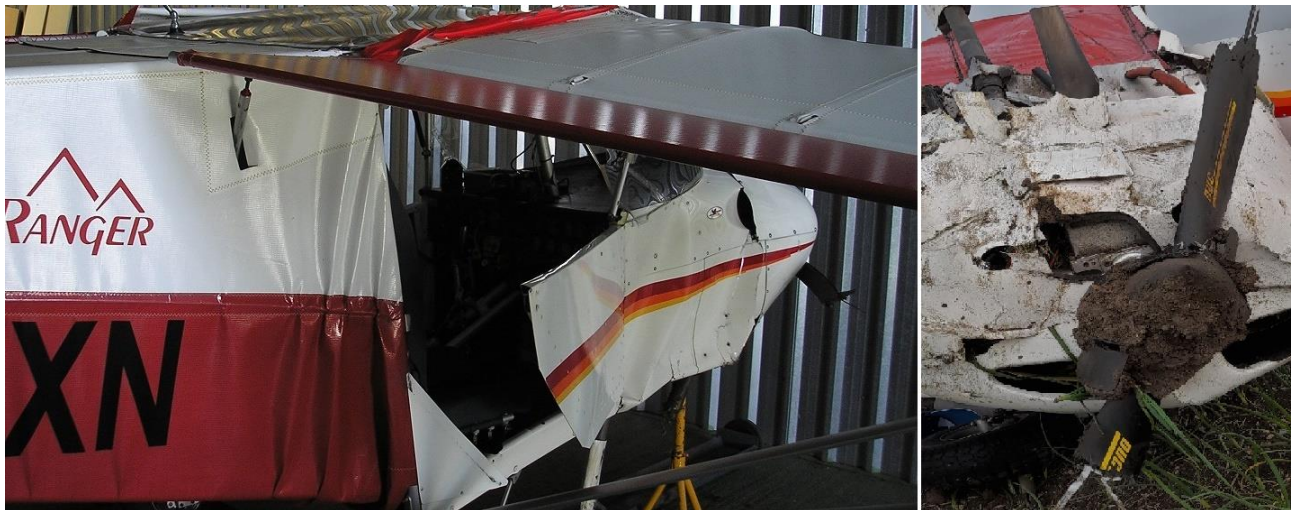
Figura 4. Aeronave EC-ZXN

Se observó que se habían producido daños importantes durante el vuelco que afectaban principalmente al fuselaje, hélice y tren, como se refleja en la Figura 4.

Se comprobó que existía continuidad de los mandos de control. Una de las palas de la hélice se encontraba fracturada por flexión, y la otra con daños en su extremo y borde de ataque, todo ello debido al contacto con el terreno. Se observaron asimismo restos de tierra y un impacto en el cono de la hélice producido en el vuelco.

Se comprobó asimismo que se había producido el colapso de las patas de morro y derecha del tren principal, así como la rotura de la estructura del plano izquierdo.

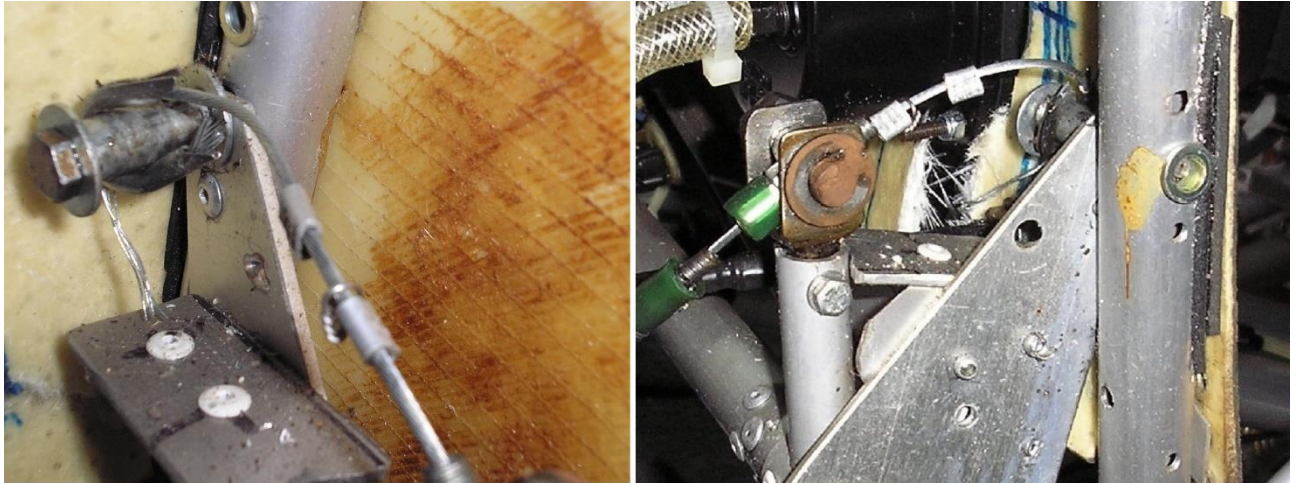
**Figura 5. Cable del acelerador**

En el desmontaje del cuadro de instrumentos se observó que el cable que accionaba la palometa del carburador se había soltado, como se ve en las imágenes de la Figura 5.
