## Informe técnico ULM A-004/2020

Accidente ocurrido a la aeronave  
EKOLOT KR-030 TOPAZ,  
matrícula EC-XRD,  
el 19 de febrero de 2020  
en el aeródromo de Casarrubios  
(Toledo)

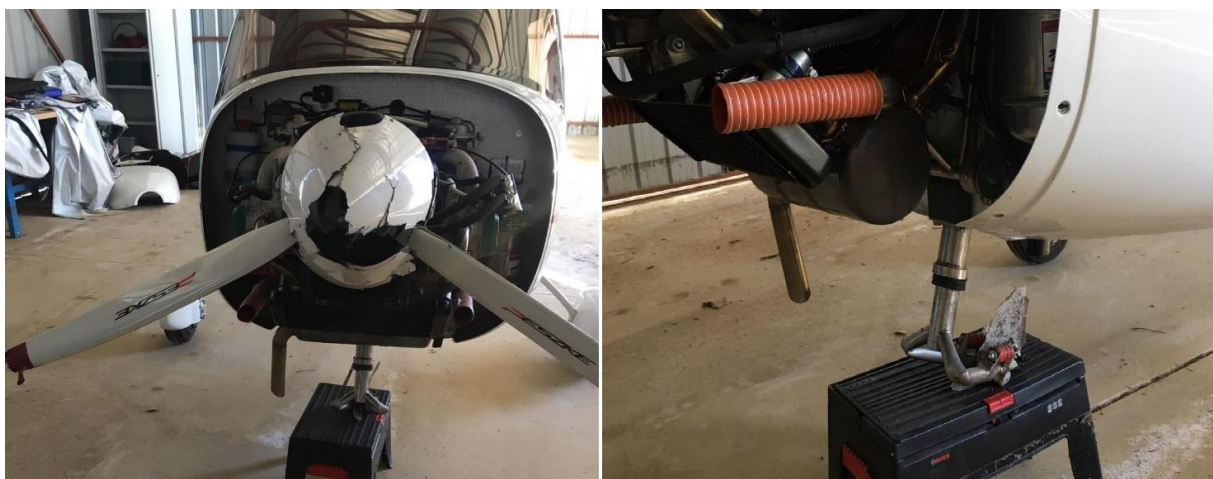
Como consecuencia del accidente se produjeron daños que afectaron a la pata de morro, cono y palas de la hélice, así como al fuselaje de la aeronave.

Figura 1. Daños en aeronave EC-XRD

En las imágenes de la Figura 1 pueden observarse los daños indicados.

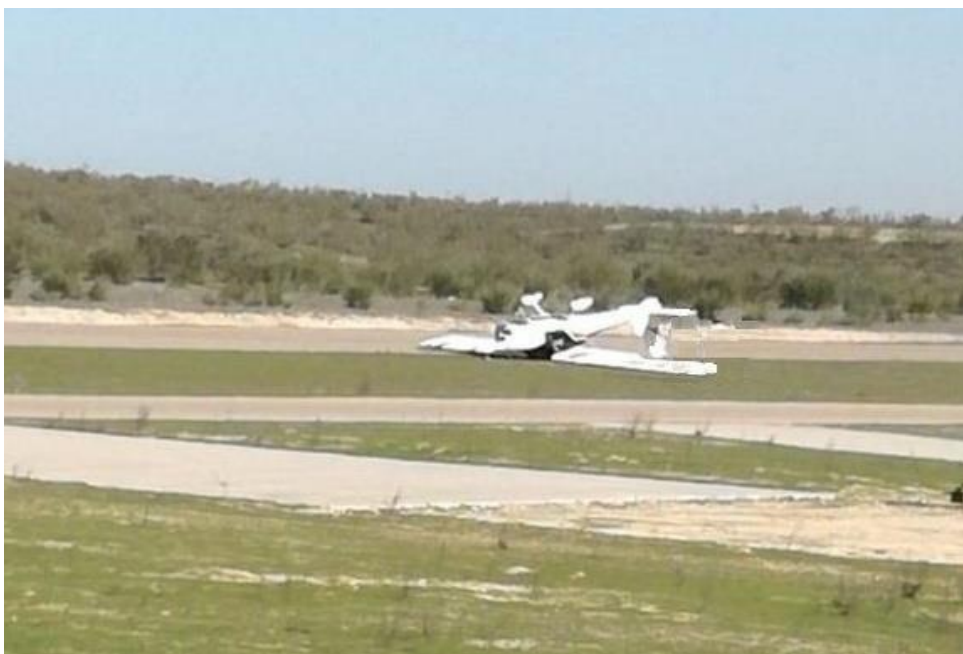
Figura 3. Aeronave EC-XRD tras el accidente

En la Figura 3 puede observarse una imagen de la posición final de la aeronave, tomada por un testigo presente tras el accidente.

Hay que indicar que solo se dispone de una única fotografía del momento del accidente, tomada por un testigo, incluida en la Figura 3, donde se puede observar la aeronave en posición invertida sobre el margen derecho de la pista 08. Esta circunstancia, junto con los daños observados en la misma, indican un exceso de velocidad en la toma, ya que el tren principal se encuentra aparentemente intacto, pero la rueda de morro está deformada y plegada sobre la parte inferior del fuselaje. La hélice resultó afectada en las puntas de las palas, pero la fractura provocada refleja una baja velocidad de giro y por tanto bajas revoluciones del motor, como se corresponde con la fase de aterrizaje en la que se encontraba.

Es probable que cuando la aeronave alcanzó el punto de recogida, aun tocando la pista con el tren principal, la misma rebotara y se fuera al aire. En estos casos suele ser reacción de los pilotos buscar la pista picando la aeronave, lo que da lugar a que la toma se realice con el tren delantero. Al no estar diseñado para soportar el peso de la aeronave cuando esta lleva velocidad, se produce normalmente el colapso del mismo.
