Informe técnico

ULM-A-007/2020

Accidente ocurrido el día 21 de junio de 2020, a la aeronave Tecnam P2002 SIERRA, con matrícula EC-FM8, en el término municipal de Aibar (Navarra)

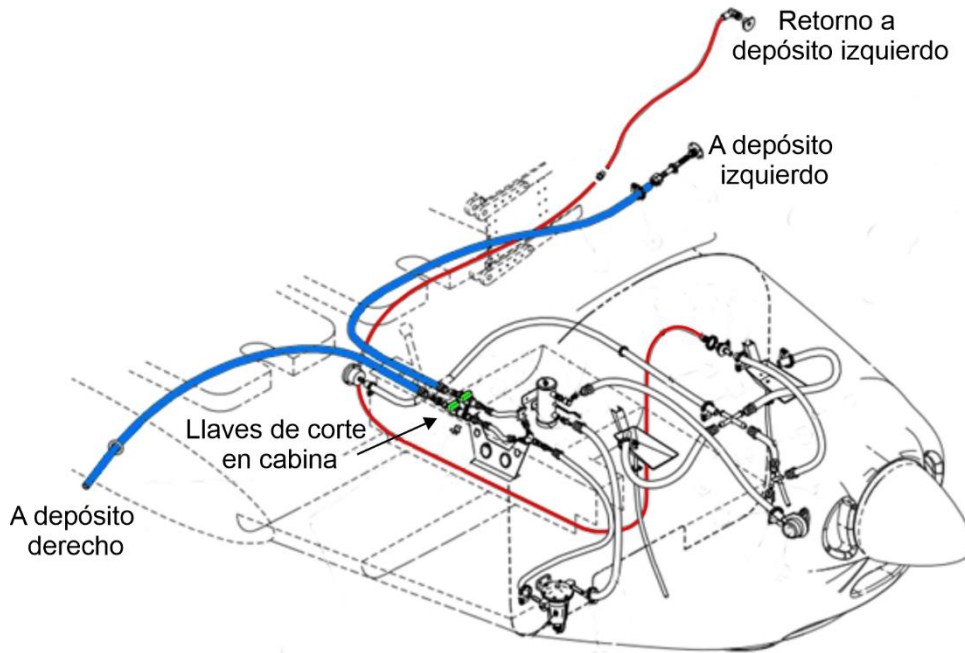
Fig. nº 1.- Esquema de combustible.

También se observa la tubería de retorno del exceso de combustible, que lo transporta al depósito izquierdo.

Por otra parte, y atendiendo al diseño del sistema, el exceso de combustible bombeado al motor que no es utilizado, se retorna únicamente al depósito del plano izquierdo, lo que implica que si se tiene abierto el suministro del depósito derecho, hay parte del combustible que se trasvasa al depósito izquierdo a través del sistema de retorno, por lo que, si dejamos las dos válvulas de los depósitos abiertas, no se consume de forma simétrica, pudiendo incluso aumentar el combustible del depósito izquierdo.

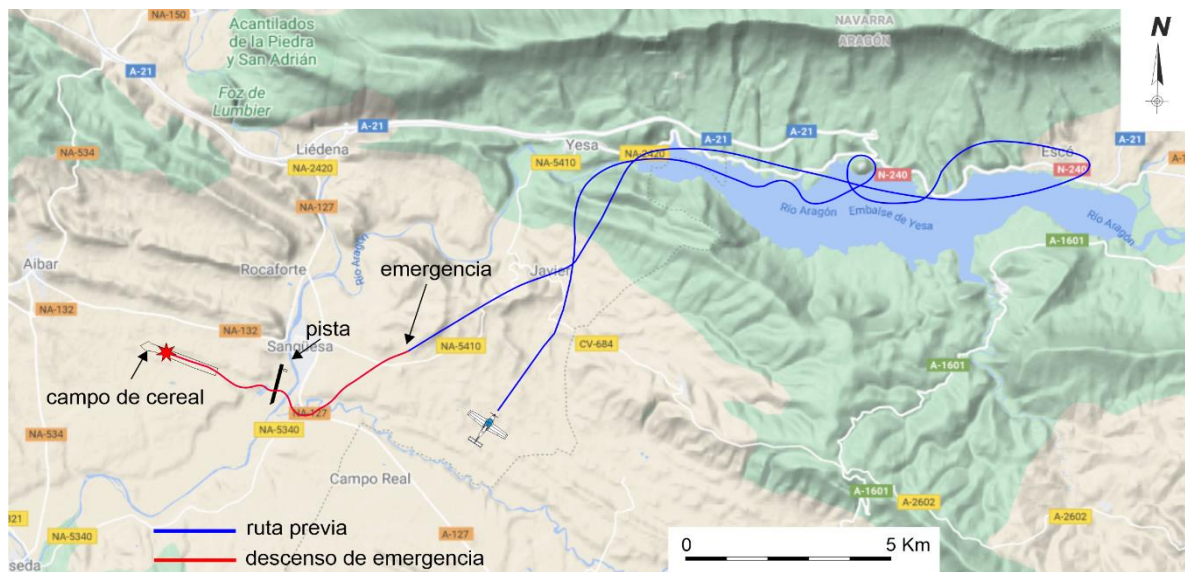
Fig. nº 2.- Trayectoria GPS.

El vuelo comenzó a registrarse en la plataforma del aeródromo de Tudela, realizando un ascenso inicial progresivo hasta el km 70 del recorrido, donde se realiza un descenso pronunciado sobre el pantano de Yesa, para posteriormente sobrevolar la zona y comenzar el regreso al campo de Tudela.

Según los datos registrados, ya de regreso, se observa que en el km 108 del vuelo, a una altitud de 1.115 m (3.658,13 ft), comienza un descenso continuo hasta el lugar del accidente donde quedó la aeronave detenida, a una elevación de 427 m (1.401 ft), habiendo recorrido un total de 114 km desde el inicio del vuelo.

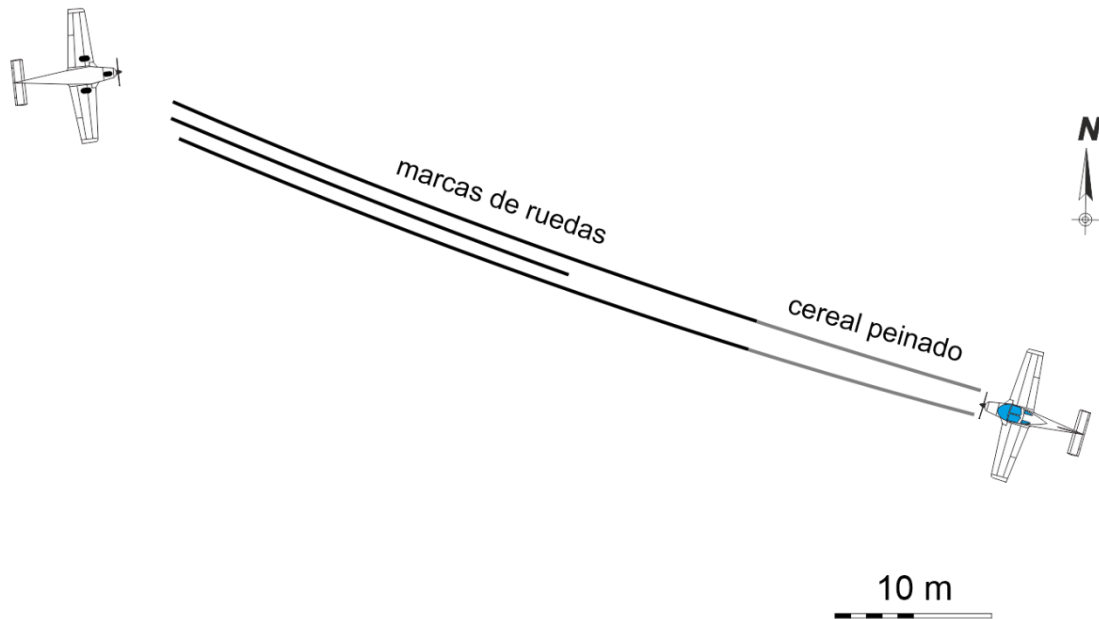
Fig. nº 4.- Croquis de huellas.

En el terreno, 55 m antes del lugar donde se encontraban los restos, se podía observar el inicio de un tramo de 15 m de peinado de cereal, seguido de dos huellas paralelas a lo largo de 40 m correspondientes a la rodadura de las ruedas del tren principal sobre el terreno. Doce metros después del inicio de las dos huellas paralelas, aparecía una tercera huella de 28 m de recorrido, equidistante de las anteriores, correspondiente al rodaje de la rueda de morro sobre el terreno.

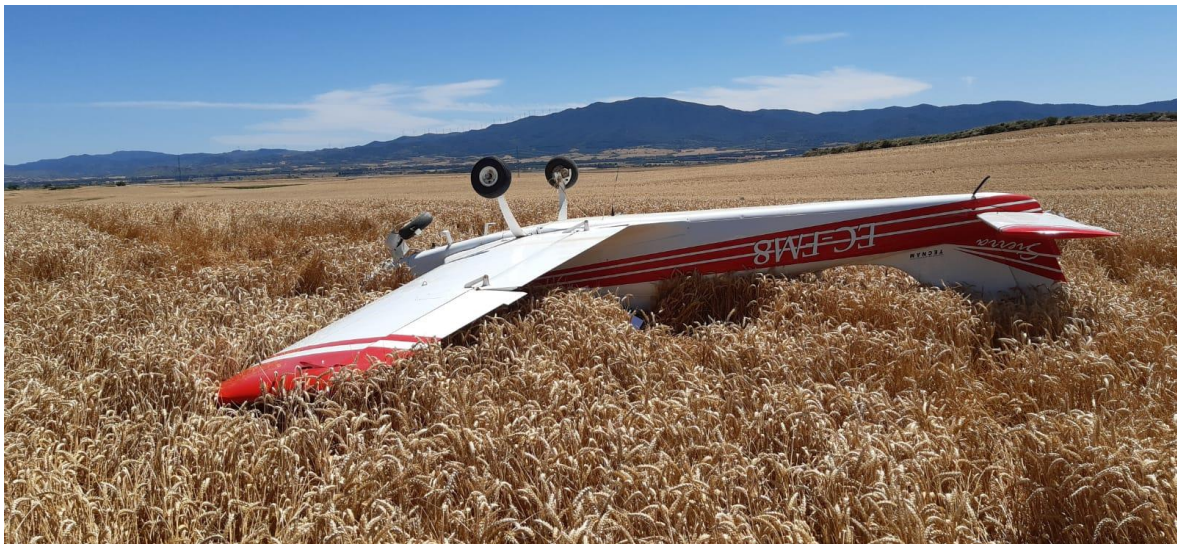
Fig. nº 5.- Estado final de la aeronave.

La aeronave presentaba roturas y deformaciones en la parte superior de la deriva y del timón de dirección del empenaje de cola y en la punta de los planos. También había sufrido deformaciones en la parte inferior del carenado del motor y rotura del metacrilato de cabina. La pata de morro se encontraba doblada y dos de las palas de la hélice rotas.
