INFORME TÉCNICO

ULM-A-007/2022

Accidente ocurrido el día 10 de abril de 2022 a la aeronave TECNAM P-92 ECHO-S con matrícula EC-EK4 en el término municipal de Tuéjar (Valencia, España)

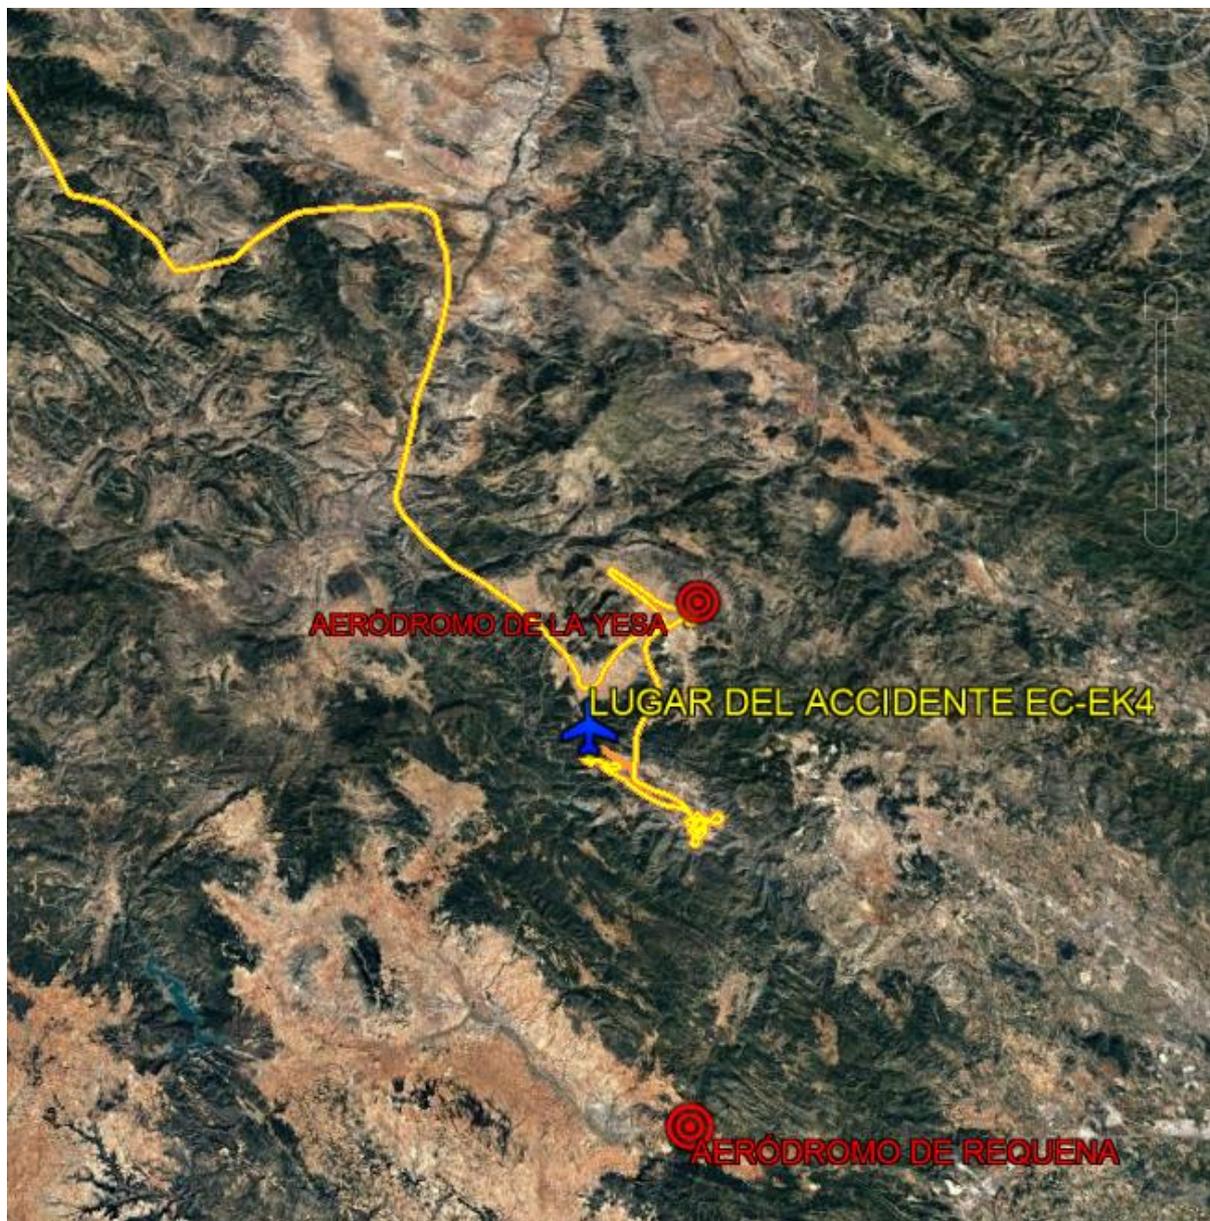
Figura 2. Ruta seguida por la aeronave

En la figura siguiente se muestra la traza seguida por la aeronave hasta el momento del impacto y la posición de los distintos aeródromos.

En la figura siguiente se observa como la aeronave se desvió buscando una zona en la que hubiera visibilidad para evitar entrar en condiciones IMC, tal y como relató el piloto y posteriormente, más al sur el intento por localizar el aeródromo de Siete Aguas, para finalmente dar una serie de vueltas hasta que localizó un campo en el que se pudiera llevar a cabo un aterrizaje de emergencia con ciertas garantías de seguridad.

La traza grabada en el dispositivo GPS muestra que estuvieron durante un intervalo de tiempo elevado buscando un terreno conveniente y que no hubo precipitación por parte del piloto hasta que localizó una zona que le pareció buena.

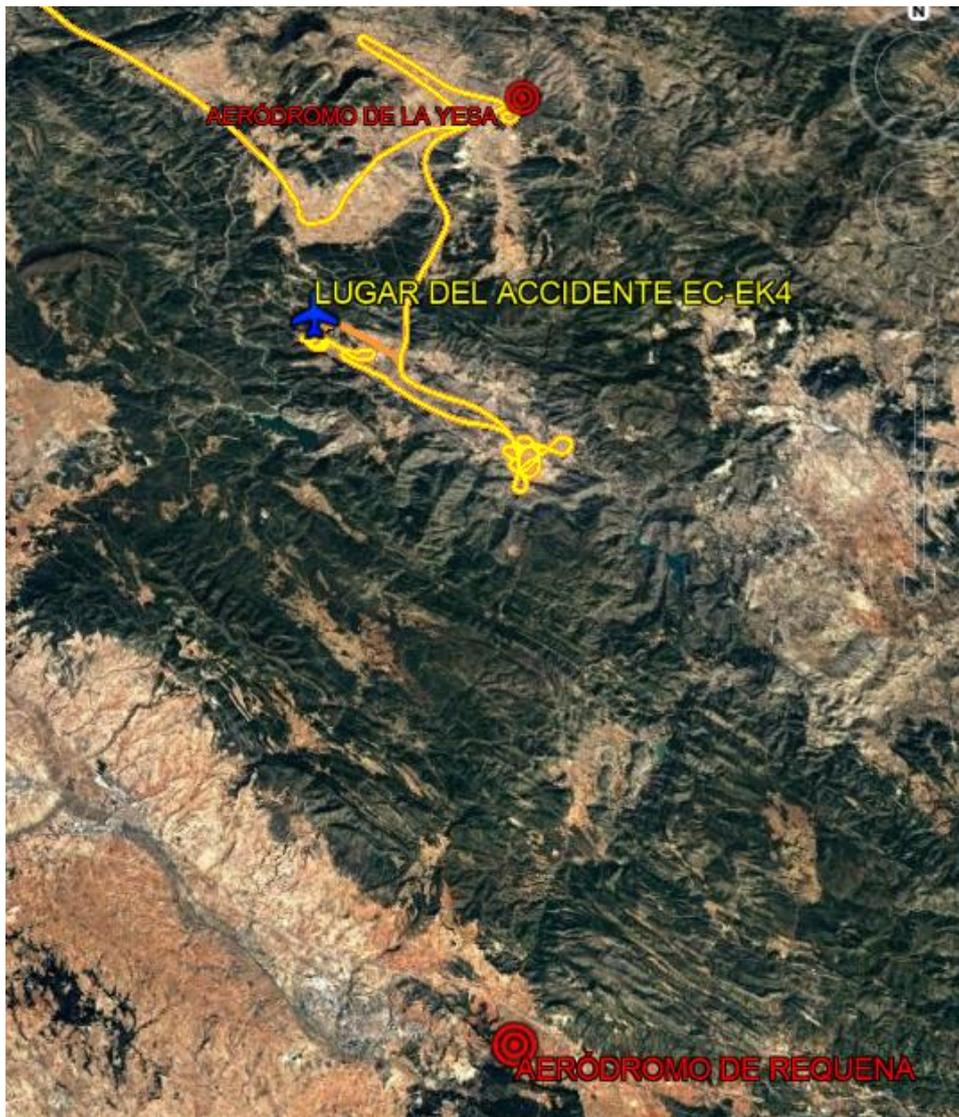
Figura 3. Ruta seguida por la aeronave en el último tramo del vuelo

Los tres momentos relevantes señalados en la tabla, están marcados con un círculo en color rojo en la siguiente figura

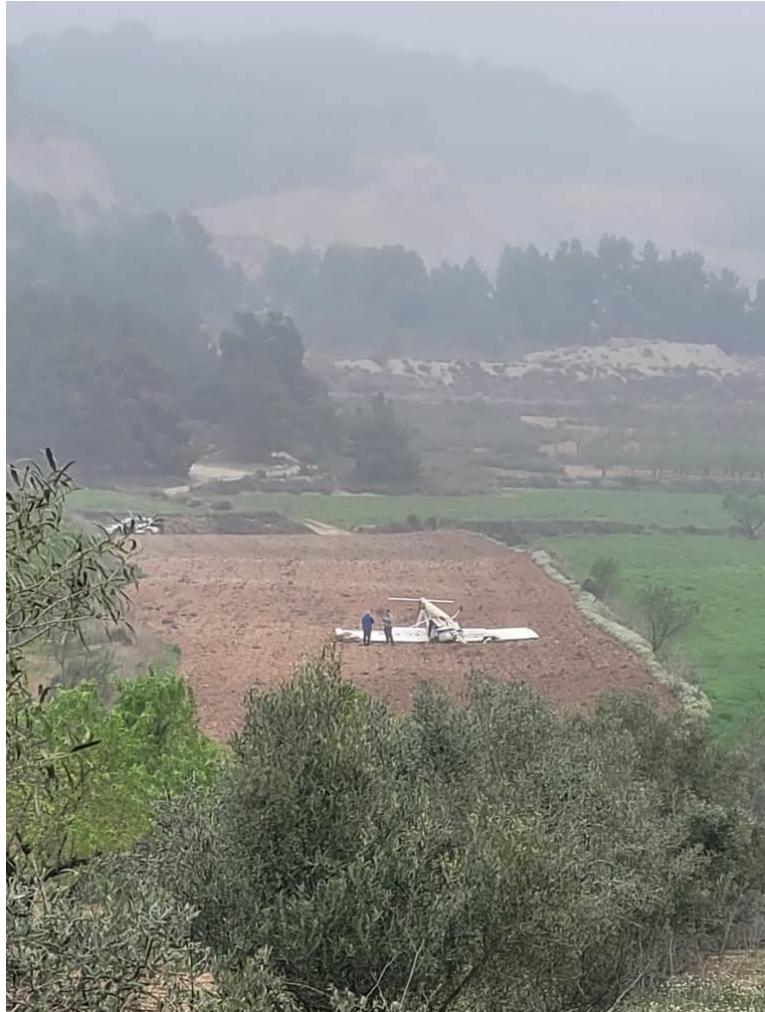
Figura 4. Posición final de la aeronave

Una vez que el avión tocó en el terreno, como estaba blando, se clavaron las ruedas del tren principal y la del tren delantero, capotó, es decir, tocó con la parte delantera en el suelo y finalmente volcó quedando en posición invertida.

La cola tocó en el terreno ligeramente y como consecuencia de ello se deformó un poco la punta del estabilizador vertical, que finalmente no quedó apoyado sobre el terreno. Por el contrario, el estabilizador horizontal no presentaba daños.

Las patas del tren principal no tuvieron daños aparentes, pero la de la pata de la rueda delantera sí quedó deformada hacia atrás y hacia la izquierda.

Una de las palas de la hélice no presentaba ninguna rotura, mientras que la otra se rompió por la mitad, lo que sería indicativo que en el momento del impacto giraban con poca velocidad, lo que sería compatible con la reducción de potencia total durante un aterrizaje.

El compartimento del motor quedó deformado

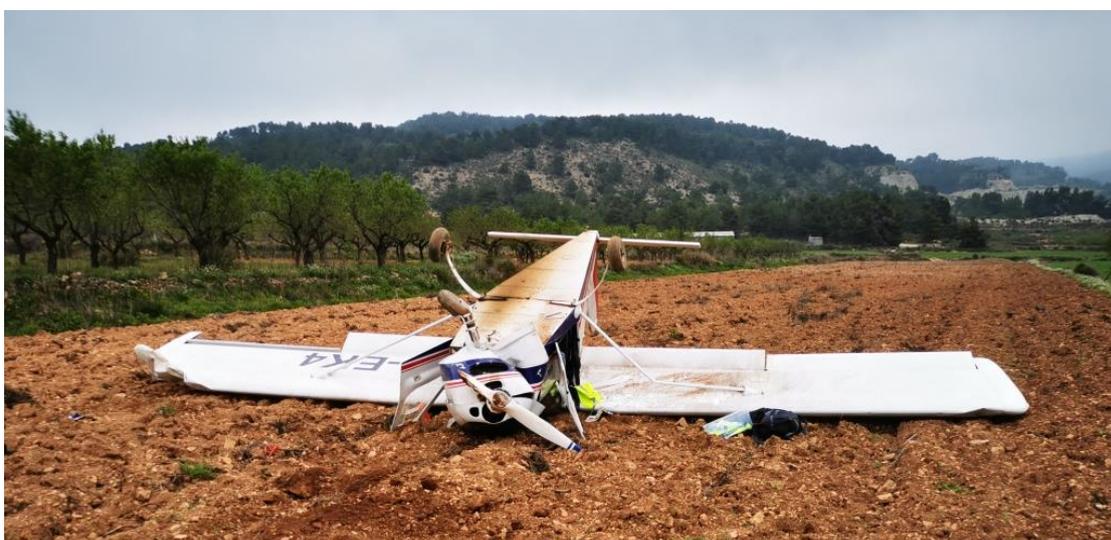
Figura 5. Posición final de la aeronave

El estado general de la aeronave indicaría que el aterrizaje se produjo con poca velocidad y con los planos nivelados.

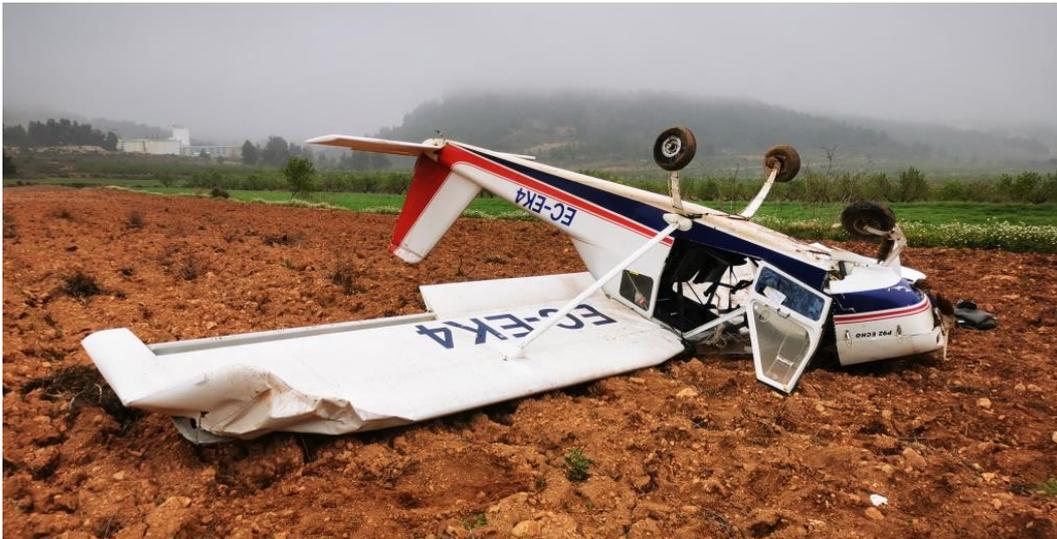
Figura 6. Deformación en el plano izquierdo

El ala no sufrió deformaciones aparentes, a excepción de la punta del plano izquierdo, que quedó doblada hacia abajo en la zona del borde de ataque.
