## ULM A-010/2022

Accidente ocurrido el día 13 de mayo de 2022,  
a la aeronave AEROPRAKT A-22 L2, matrícula  
EC-GX7, en el aeródromo de Pozo Cañada  
(Albacete)

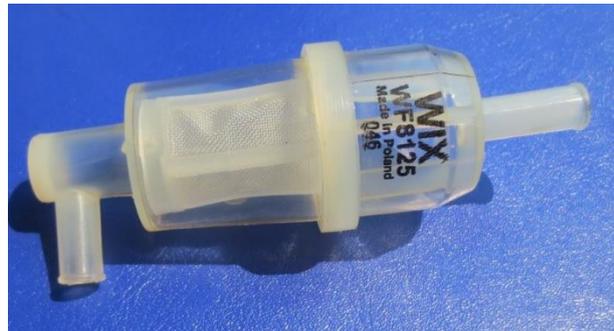
*Figura 1. Filtro de combustible*

El filtro de combustible tenía buen aspecto, apreciándose que la malla estaba íntegra. Se observó la presencia de alguna partícula de suciedad, aunque estaba antes de la malla.

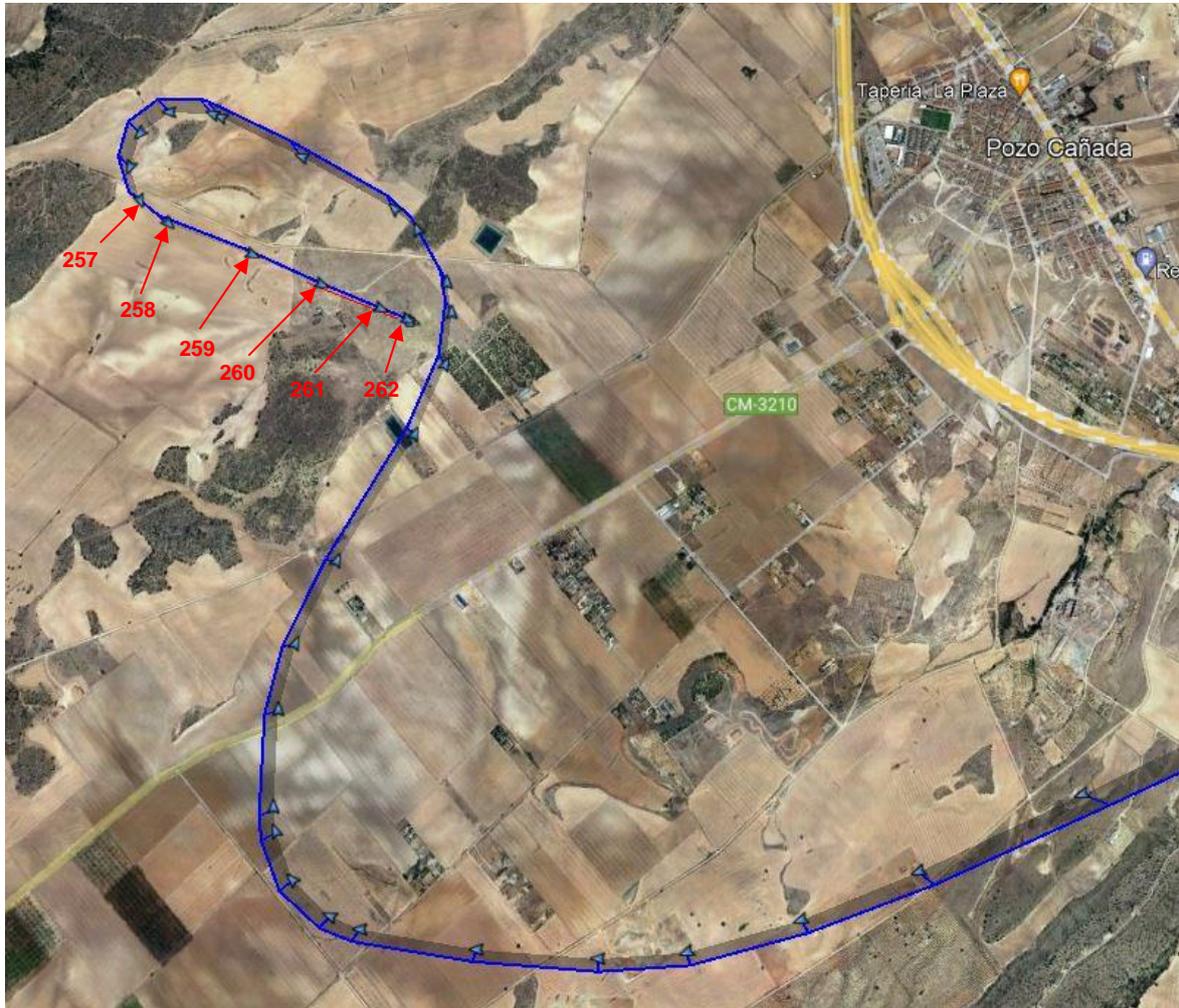
**Figura 3. Trayectoria de la última parte del vuelo**

Como puede verse en la figura 3, la aeronave procedió al aeródromo<sup>3</sup> desde el Sur.

Se incorporó al circuito de tráfico en el tramo de viento cruzado, volando a unos 600 ft AGL.

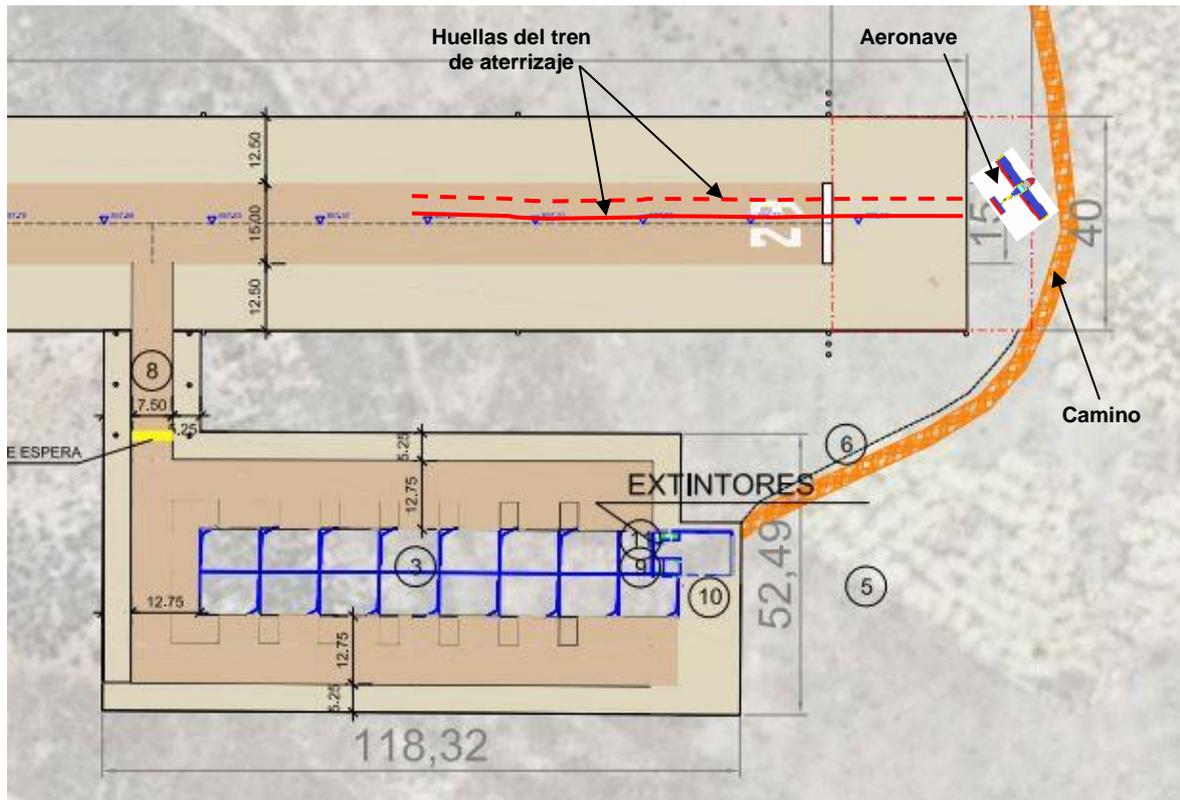
**Figura 5. Plano del extremo de la pista 11, con croquis de las huellas y posición final de la aeronave.**

La aeronave se encontraba entre el camino de acceso al aeródromo y el arranque del talud que hay más allá del extremo de la franja, en el sentido de operación 11 (ver figura 5).

Esta zona se encuentra unos 5 metros por debajo de la cota de la franja de pista.

En la zona superior del talud se observaron dos huellas de frenada que llegaban hasta el mismo borde el talud.

Se recorrieron estas huellas en sentido inverso (desde el talud hacia el interior de la pista), observando que comenzaban dentro de la pista, a una distancia de unos 110 m del talud. Con respecto al extremo de la pista, el inicio de las huellas estaba a 73 m de distancia.

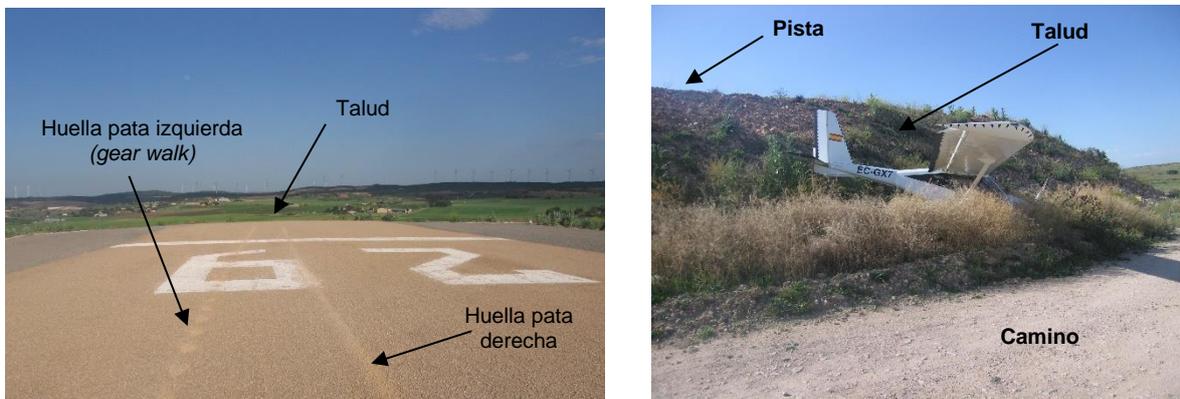
**Figura 6. Fotografías de las huellas de frenada en el extremo de la pista 11 (izquierda) y de la aeronave tras el accidente (derecha)**

La pata de morro había colapsado hacia atrás. La aeronave quedó apoyada sobre las dos patas del tren principal y sobre la parte delantera de la célula.

La huella de la pata derecha del tren de aterrizaje era continua en todo su desarrollo. En cambio, la de la pata izquierda era discontinua en la mitad final (ver figura 6, fotografía izquierda).

Este tipo de marcas son conocidas como *gear walk*, y son típicas en patas del tipo ballesta, como la del avión del accidente o las de algunos modelos de Cessna, tales como la 172.

Se producen durante el frenado a causa del movimiento cíclico hacia delante y hacia detrás de la pata del tren de aterrizaje.
