COMISIÓN DE
INVESTIGACIÓN
DE ACCIDENTES
E INCIDENTES DE
AVIACIÓN CIVIL

Informe técnico ULM A-013/2018

Accidente ocurrido a la aeronave
SKY RANGER, matrícula EC-FG8, el
16 de junio de 2018 en el término
municipal de Móstoles (Madrid)

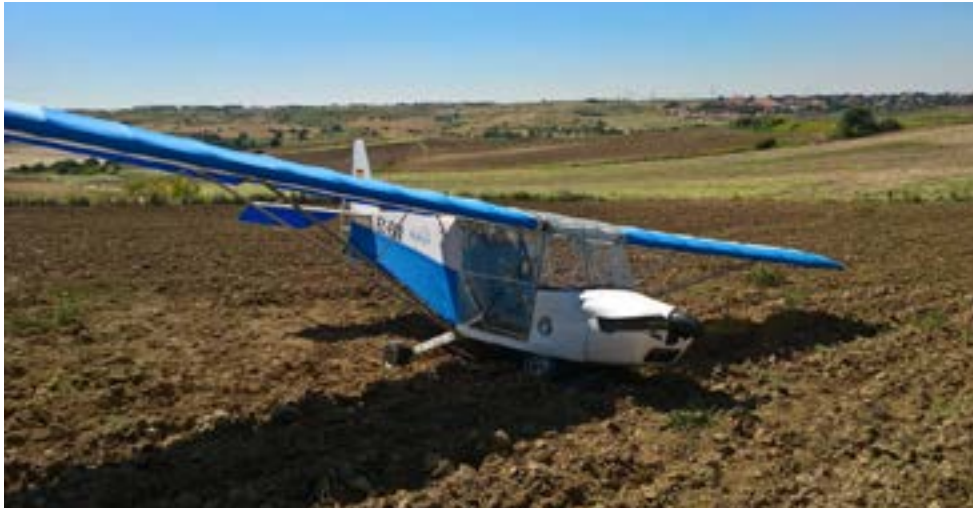
El piloto realizó la toma de emergencia en una tierra de cultivo del término municipal de Móstoles. En el aterrizaje se produjo la rotura de la pata de morro y daños en el tren, así como en una de las palas de la hélice.

Figura 2. Posición final de la aeronave

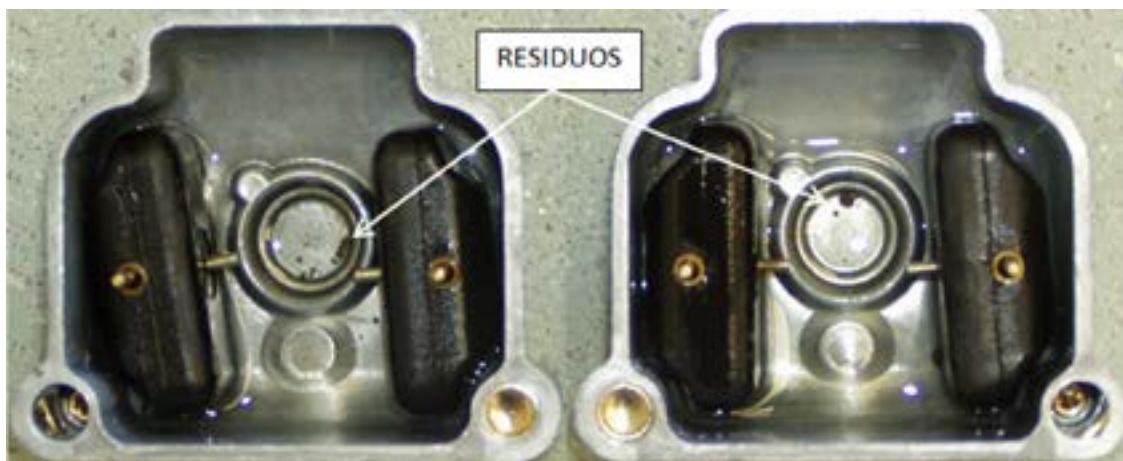
Al desmontar las cubetas de los carburadores se observaron en su interior residuos sólidos, tal y como se aprecia en la Figura 3.

Figura 3. Residuos en cubetas de carburadores

Una vez en los carburadores, los residuos taponaron los chiclés principales de los mismos de forma intermitente en un primer momento, dando lugar a las caídas de presión de combustible observadas por el piloto, hasta que finalmente la obstrucción fue total y se produjo la parada del motor por falta de combustible.

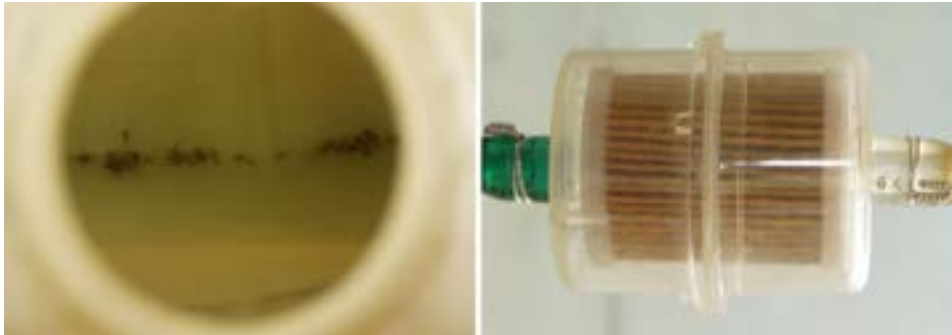
Se detectaron también residuos en el fondo del depósito de gasolina, así como en la tubería de entrada al filtro de combustible. Se comprobó asimismo que el filtro de combustible se encontraba suelto, y que podía moverse libremente dentro de su carcasa.

Figura 4. Residuos en depósito y filtro de gasolina

En la Figura 4 pueden observarse los residuos presentes dentro del depósito, así como una imagen del filtro.

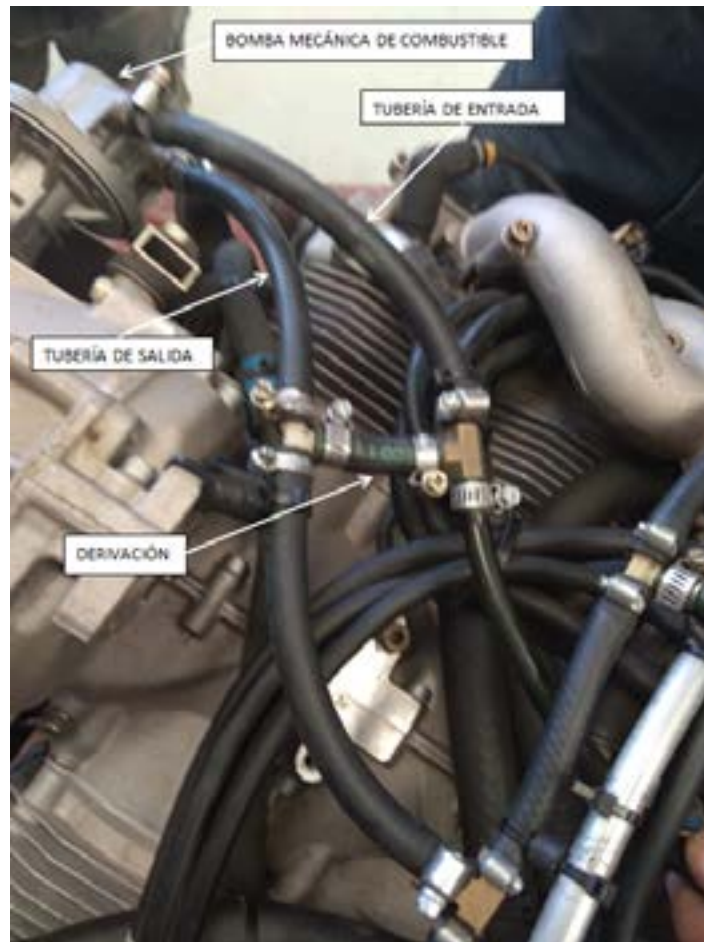
Se comprobó igualmente que existía una tubería de derivación entre las tuberías de entrada y salida de la bomba de combustible, tal y como se muestra en la Figura 5.

No pudo determinarse el propósito de dicha derivación, la cual ya se encontraba instalada en la aeronave antes de que ésta fuera adquirida por los propietarios actuales.

Figura 5. Instalación de tuberías de combustible

De acuerdo con esta configuración, parte de la gasolina bombeada podía pasar desde la tubería de entrada de la bomba de combustible a la de salida por medio de la derivación, sin atravesar la bomba y sin ser por tanto filtrada por el filtro interno de la misma, el cual constituye otro elemento de seguridad. Así, al ser incorrectamente filtrada debido al estado defectuoso del filtro y no pasar por la bomba, la gasolina contenía residuos que fueron directamente a los carburadores.

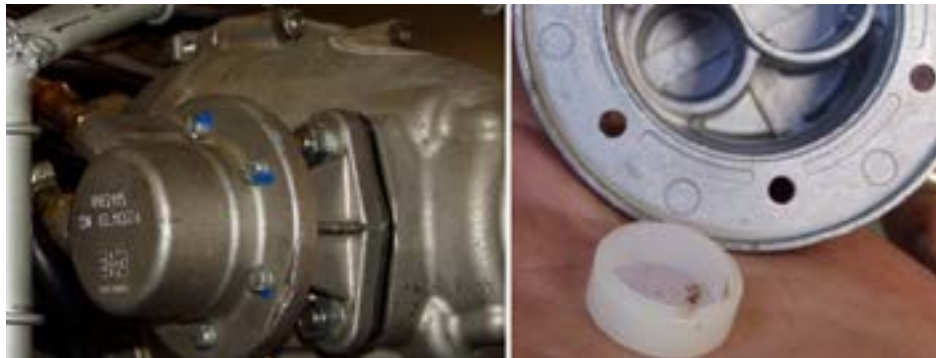
Figura 6. Bomba mecánica de combustible y filtro interno

Al poner el motor en marcha se observó que la bomba suministraba una presión de combustible inicial de 0.3 bar a 2000 rpm, la cual fue aumentando gradualmente hasta 0.4 bar. Tras esto se incrementó el régimen hasta 3000 y 4000 rpm consecutivamente, manteniéndose la presión proporcionada en 0.4 bar de forma continuada.

Al desmontar la bomba se comprobó que las distintas partes estaban en perfecto estado, observándose algunos residuos en su filtro interno.

A partir del examen y prueba funcional de la bomba de combustible, debe desecharse la existencia de problemas en la misma, ya que ésta proporcionaba un caudal constante de combustible a la presión máxima indicada por el fabricante del motor.
