Informe técnico ULM A-014/2018

Accidente ocurrido el día 3 de Julio de 2018, a la aeronave Flight Design CTSW, matrícula EC-EV5, en el aeródromo de Algodor (Madrid).

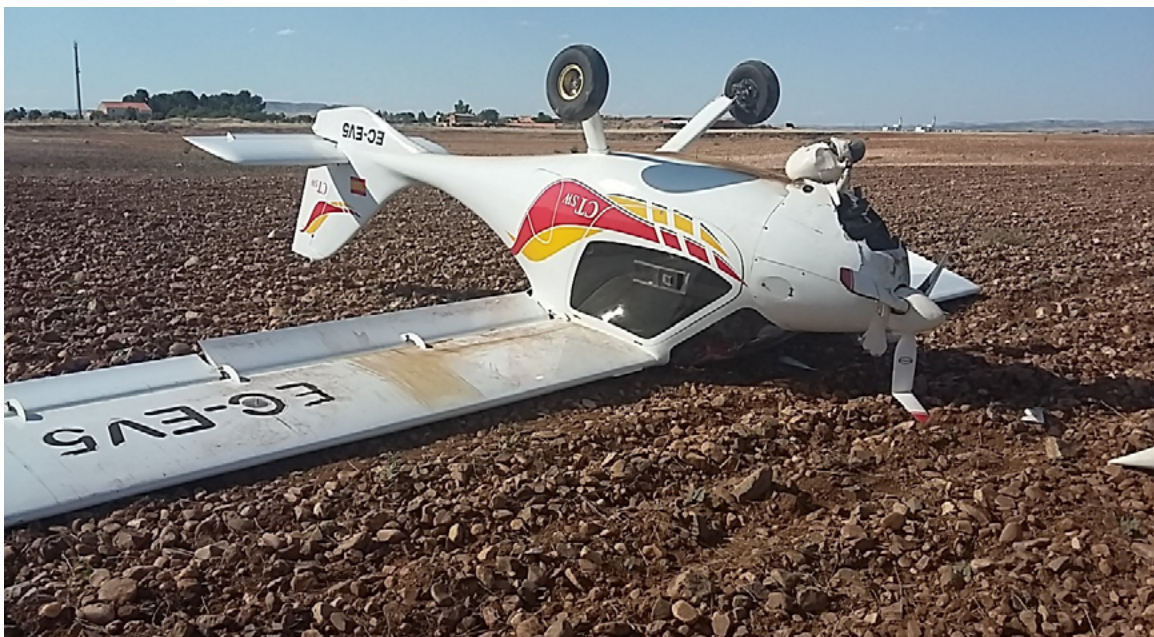
Tras aplicar frenos, la aeronave se salió por el fondo de la pista entrando en el campo colindante, que estaba recientemente arado con el terreno blando y los surcos en dirección perpendicular al rumbo de pista, provocando que después de recorrer alrededor de 30 m, el tren de morro colapsara clavando la hélice en el suelo y finalmente capotase.

Figura 1. Estado de la aeronave

La aeronave resultó con daños importantes, principalmente en la parte inferior delantera del fuselaje, tren de aterrizaje y hélice.

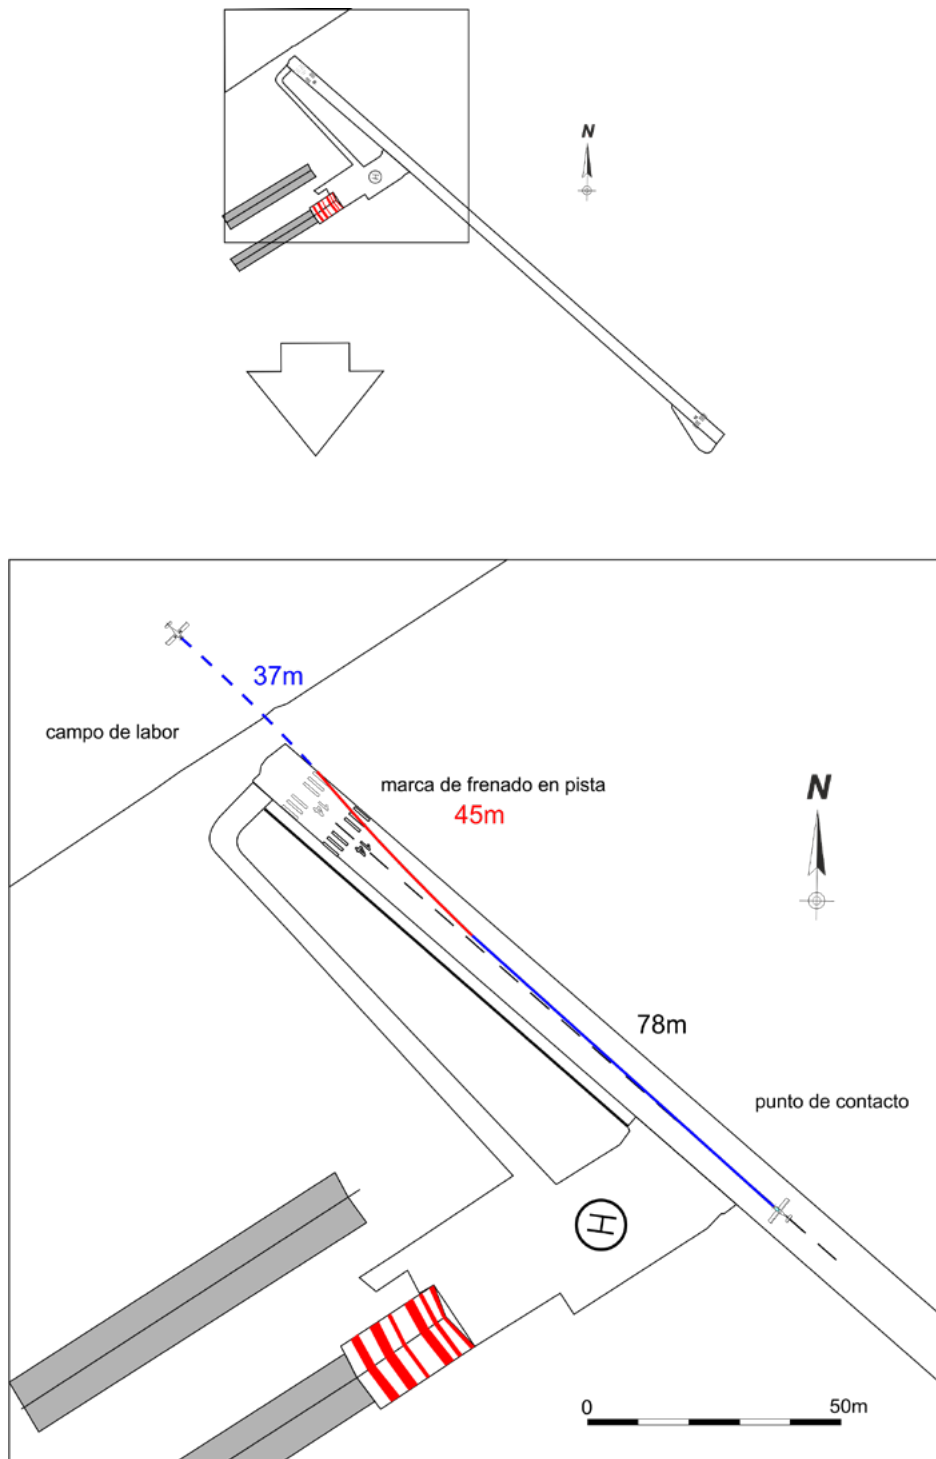
La aeronave se detuvo 37 m más allá del final de la pista en un terreno de labor colindante. Estaba en posición invertida y con el morro orientado en sentido contrario al de la aproximación.

La aeronave contactó con la pista en el último tercio de ésta, rodando centrada sobre su eje durante 78 m. A continuación se observaban sobre el asfalto, a lo largo de 45 m, dos huellas paralelas entre sí que llegaban hasta el margen derecho del final de la pista.

A partir de este punto, ya fuera de la pista, sobre el terreno de labor, se podían distinguir dos huellas paralelas entre sí que se prolongaban durante 37 m hasta finalizar en el punto de posición final de la aeronave.

Figura 2. Croquis de huellas y situación de la aeronave

Atendiendo a lo indicado por el piloto y a la observación de los restos y de las huellas sobre el terreno, se puede concluir que la aeronave contactó con el asfalto a la altura de la salida de pista, una vez sobrepasados dos tercios de la misma, con únicamente 123 m de pista remanente. Durante los primeros 78 m la aeronave fue rodando centrada en el eje de pista, y a continuación, tal y como indican las huellas de las ruedas sobre el asfalto, se desplazó sobre éste aplicando frenos, desviándose hacia la derecha durante 45 m hasta salir por el extremo derecho al final de la pista. A continuación recorrió 37 m más sobre el terreno colindante, hasta que la rueda de morro del tren de aterrizaje colapsó provocando que la aeronave capotase.
