Informe técnico ULM A-015/2019

Accidente ocurrido el día 5 de octubre de 2019, a la aeronave ICP Savannah, matrícula EC-FQ3, en el aeródromo de Villanueva de la Cañada (Madrid)

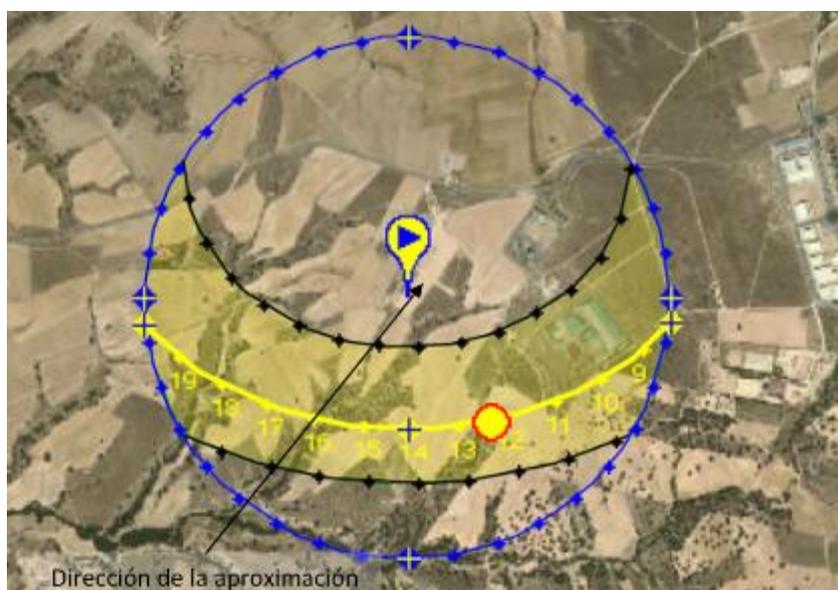
Figura 1 – Posición del sol respecto del lugar del accidente y de la dirección de aproximación a la hora del evento.

Como se observa en la figura, el sol se encuentra en una posición cerca a las 5 respecto de la aeronave, es decir, a unos 150 grados respecto a la dirección de aterrizaje y con una elevación de unos 39 grados respecto al horizonte.

Del análisis de la posición del sol y acerca de la posible influencia de la luz de este en el accidente, se descarta esta posibilidad al comprobar que, en el momento de la toma, el sol se encontraba en una posición relativa a la aeronave en torno a las 4 – es decir, formando un ángulo de unos 115° con respecto a la dirección de aproximación, como se puede apreciar en la figura 1.

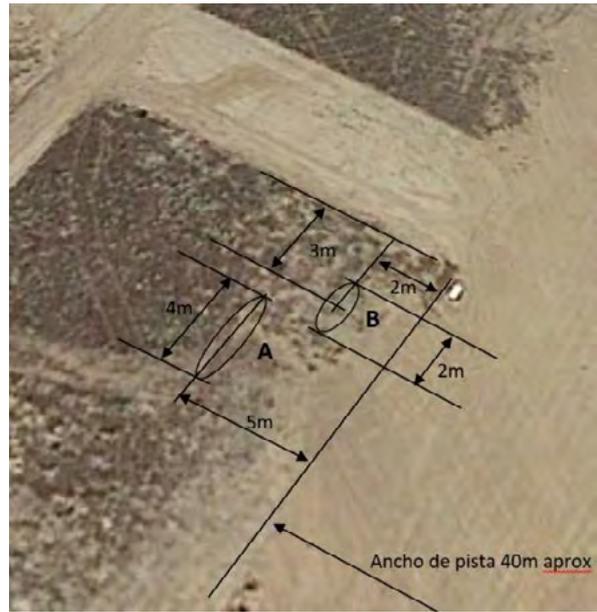
Figura 3, arriba, derecha: dimensiones y ubicación de las marcas causadas por el impacto y deslizamiento de la aeronave:

- Zona A: zona donde deslizó la punta del semiplano izquierdo y quedaron marcas.
- Zona B: zona donde quedó detenida la rueda de morro.

Las marcas encontradas en la zona de impacto sugieren que el semiplano del que cayó la aeronave al entrar en pérdida fue el del lado izquierdo, que deslizó sobre la superficie de la franja hasta que el tren de morro impactó contra un pequeño montículo (que se puede observar en la figura 4) donde se rompió y el cual hizo que la aeronave se detuviera.

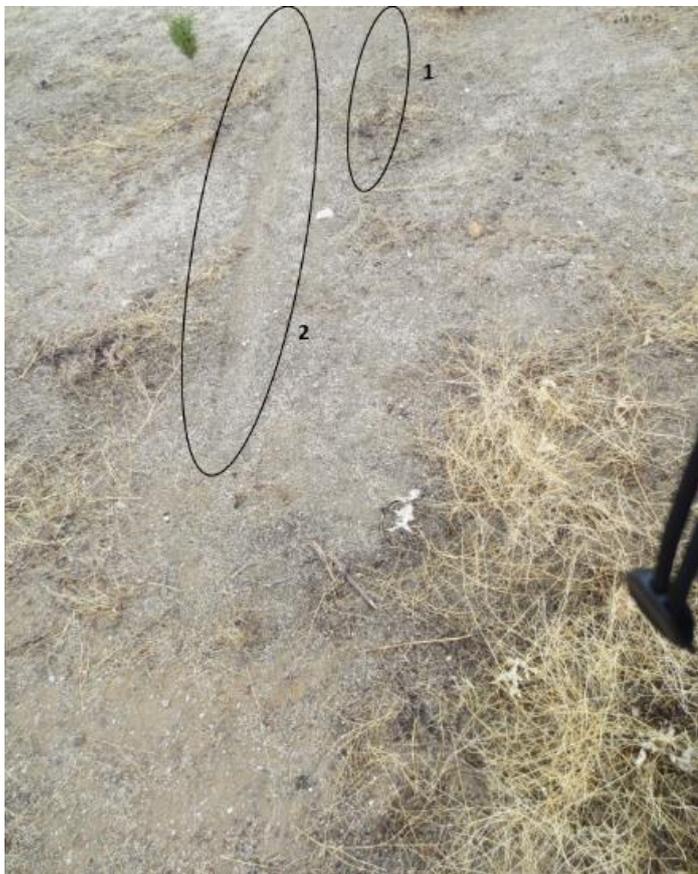
Figura 4, izquierda: marcas paralelas creadas por:

1. el herraje del flaperón
2. el borde externo del plano izquierdo/flaperón

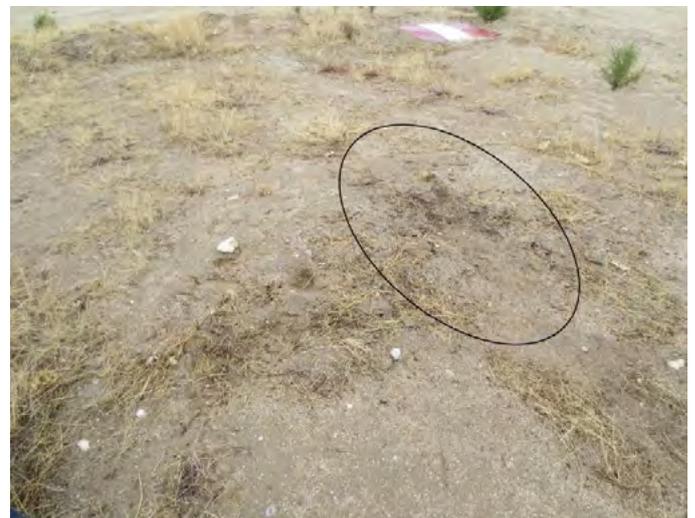
Figura 5, arriba, derecha: marca creada por el tren de morro en el montículo donde colapsó.

- La aeronave impactó contra el terreno y deslizó varios metros, dejando marcas, hasta que se detuvo al impactar contra un pequeño obstáculo de tierra, donde se rompió la rueda de morro.
