# CIAIAC

## Informe técnico ULM A-015/2020

Accidente ocurrido el día 13 de noviembre de 2020, a la aeronave ICP BINGO, matrícula EC-EJ8, en el término municipal de Turre (Almería)

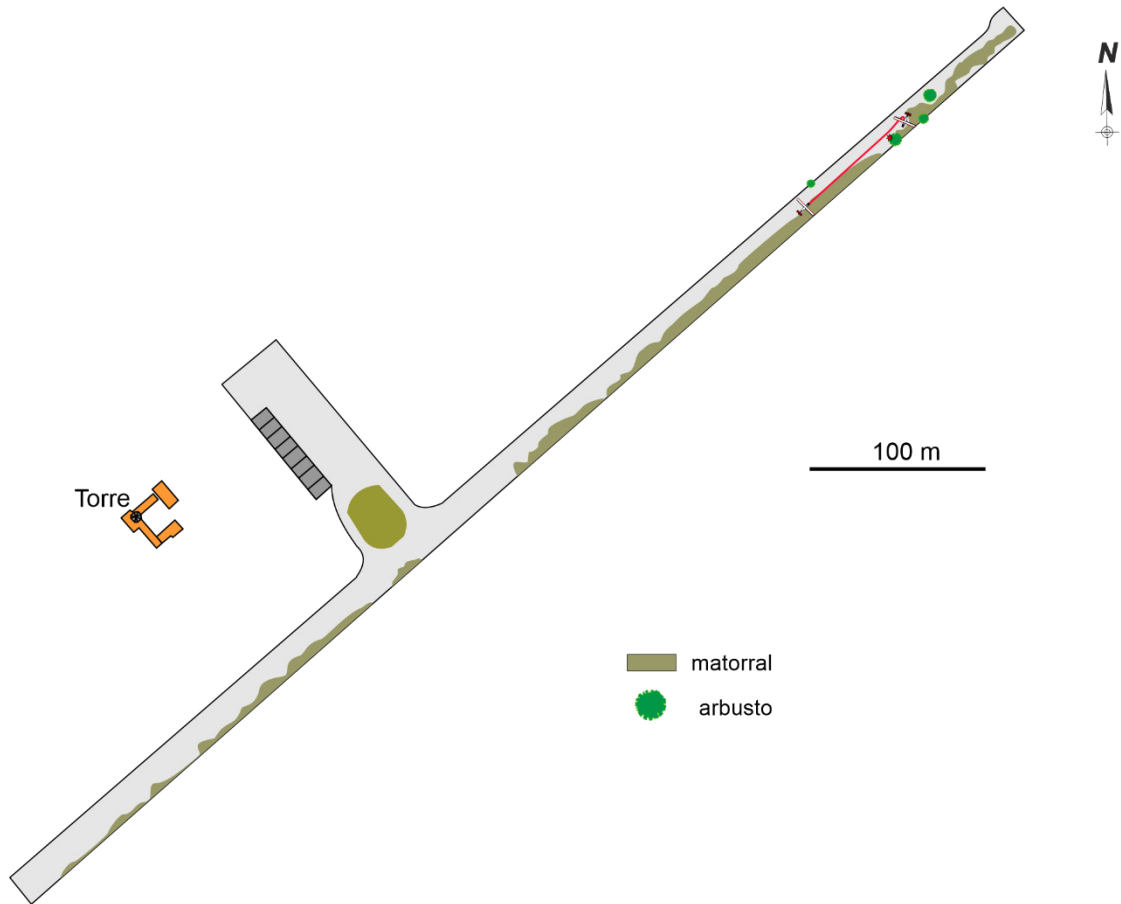
Fig. nº 1.- Croquis de pista y situación de la aeronave

Se encontraba situada entre unos matorrales en la margen derecha al final de dicha pista y orientada en sentido contrario al del aterrizaje.

En lo que se refiere a la aeronave, esta se encontraba entre unos matorrales, a unos 80 m del final de la pista 05, orientada en sentido opuesto al del aterrizaje, y con el borde de ataque del plano derecho golpeado a lo largo de toda su longitud.

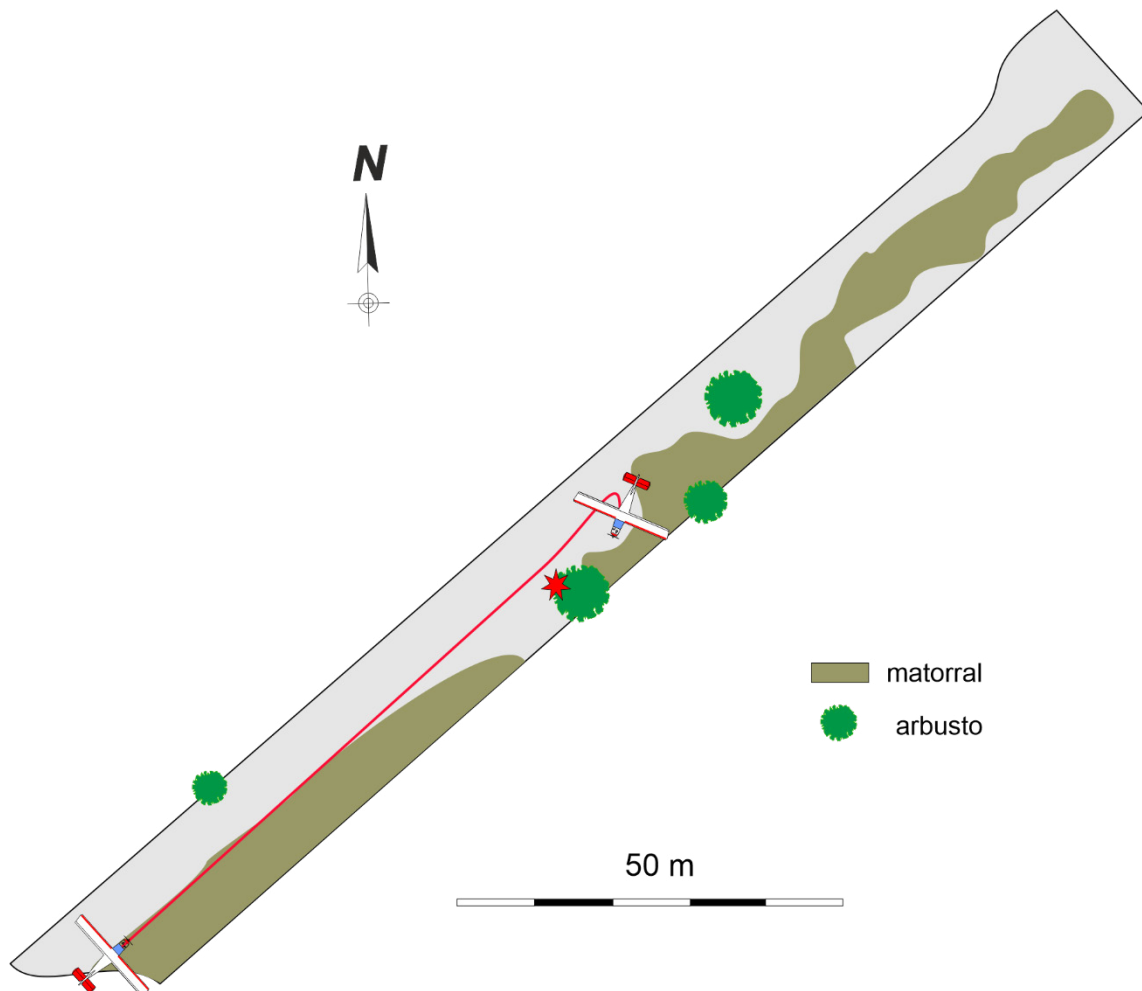
El aeródromo está abandonado y con la pista en desuso. Su superficie presenta diferentes irregularidades a lo largo de su recorrido, además de abundante vegetación de matorral bajo en el lateral derecho del último tramo de 380 m de la pista 05.

Fig. nº 2.- Detalle lugar de aterrizaje de emergencia

Se observaban huellas de rodaje en el tramo previo al lugar donde se detuvo la aeronave, consistentes en el aplastamiento de la vegetación existente en el margen derecho de la pista.

Considerando las dimensiones y condiciones de la pista, de los 690 m de largo, los últimos 380 m presentaban vegetación baja en el lado derecho, reduciendo la anchura disponible sin llegar a impedir el rodaje por ella, salvo en los últimos 90 m, donde las dimensiones de la vegetación, tanto en extensión como en altura y densidad, los hacían totalmente impracticables. Por tanto, se puede afirmar que, aunque no en buen estado, se disponía de 600 m de pista útiles para poder realizar un aterrizaje con garantías.

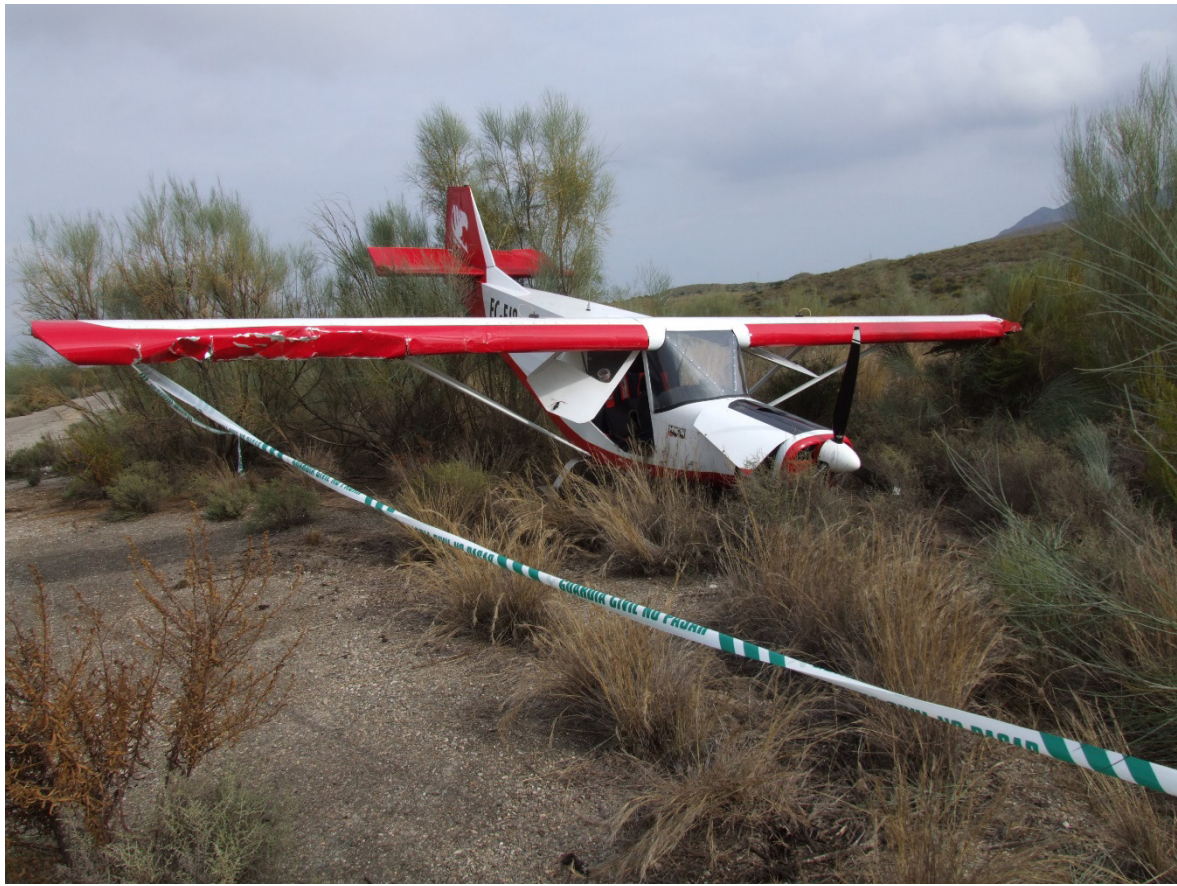
La aeronave se conservaba entera a excepción de la rueda de morro que se había desprendido y se encontraba a 3 m de distancia.

Como consecuencia del impacto contra la vegetación existente, la aeronave sufrió daños importantes en la pata de morro, en el plano derecho, especialmente en su borde de ataque, en el extremo del plano izquierdo y en el estabilizador horizontal del empenaje de cola. Además, presentaba arrugas y roturas en partes de carenado de motor y en las puertas. Las puntas de dos de las palas resultaron rotas.

Fig. n° 3 Vista frontal del estado de la aeronave
