# Informe técnico

## ULM- A-015/2020

Accidente ocurrido el día 13 de noviembre de 2020, a la aeronave ICP BINGO, matrícula EC-EJ8, en el término municipal de Turre (Almería).

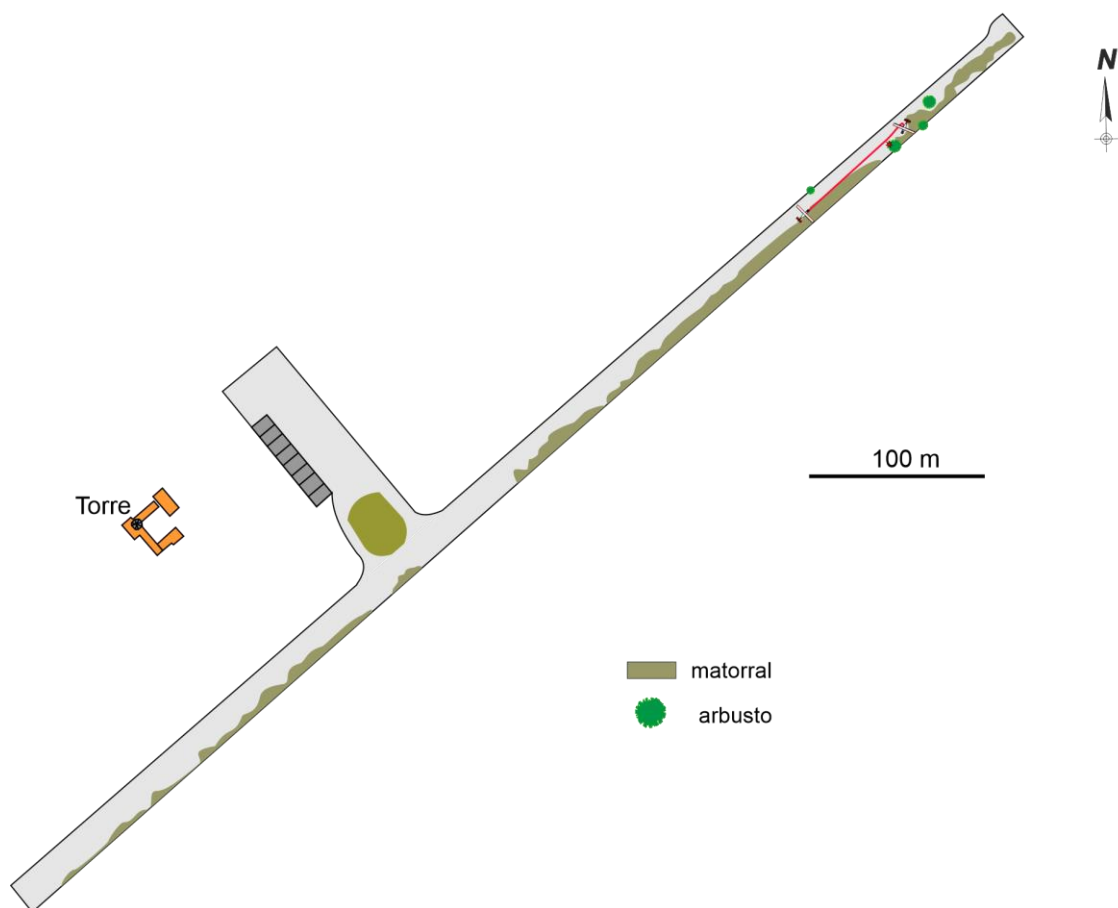
Fig. nº 1.- Croquis de pista y situación de la aeronave

La aeronave realizó una toma de emergencia en el último tramo de la pista 05 de un aeródromo abandonado situado en Paraje de Cortijo Grande de Turre (Almería).

Se encontraba situada entre unos matorrales en la margen derecha al final de dicha pista y orientada en sentido contrario al del aterrizaje.

Considerando las dimensiones y condiciones de la pista, de los 690 m de largo, los últimos 380 m presentaban vegetación baja en el lado derecho, reduciendo la anchura disponible sin llegar a impedir el rodaje por ella, salvo en los últimos 90 m, donde las dimensiones de la vegetación, tanto en extensión como en altura y densidad, los hacían totalmente

impracticables. Por tanto, se puede afirmar que, aunque no en buen estado, se disponía de 600 m de pista útiles para poder realizar un aterrizaje con garantías.

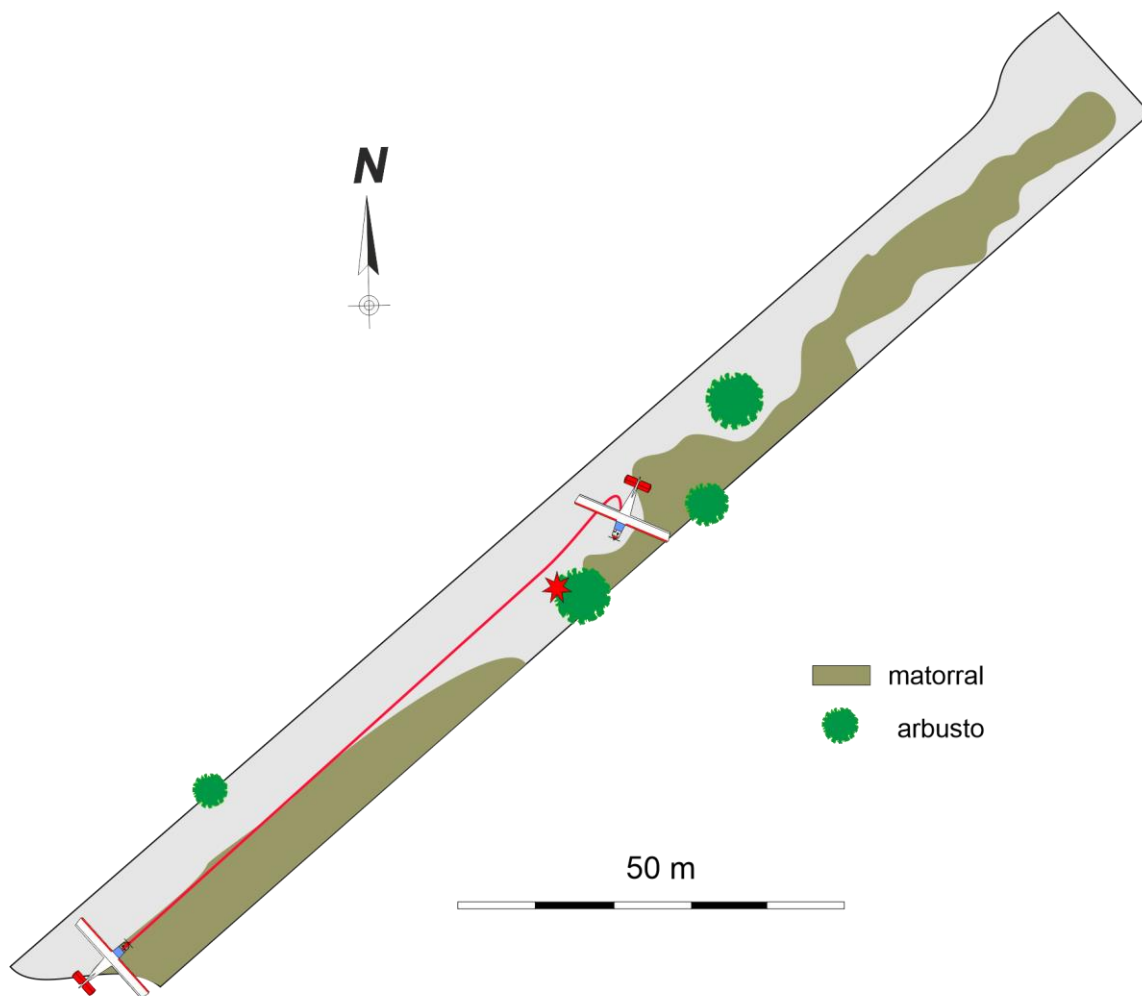
*Fig. nº 2.- Detalle lugar de aterrizaje de emergencia*

Se observaban huellas de rodaje en el tramo previo al lugar donde se detuvo la aeronave, consistentes en el aplastamiento de la vegetación existente en el margen derecho de la pista.

En lo que se refiere a la aeronave, ésta se encontraba entre unos matorrales, a unos 80 m del final de la pista 05, orientada en sentido opuesto al del aterrizaje, y con el borde de ataque del plano derecho golpeado a lo largo de toda su longitud.

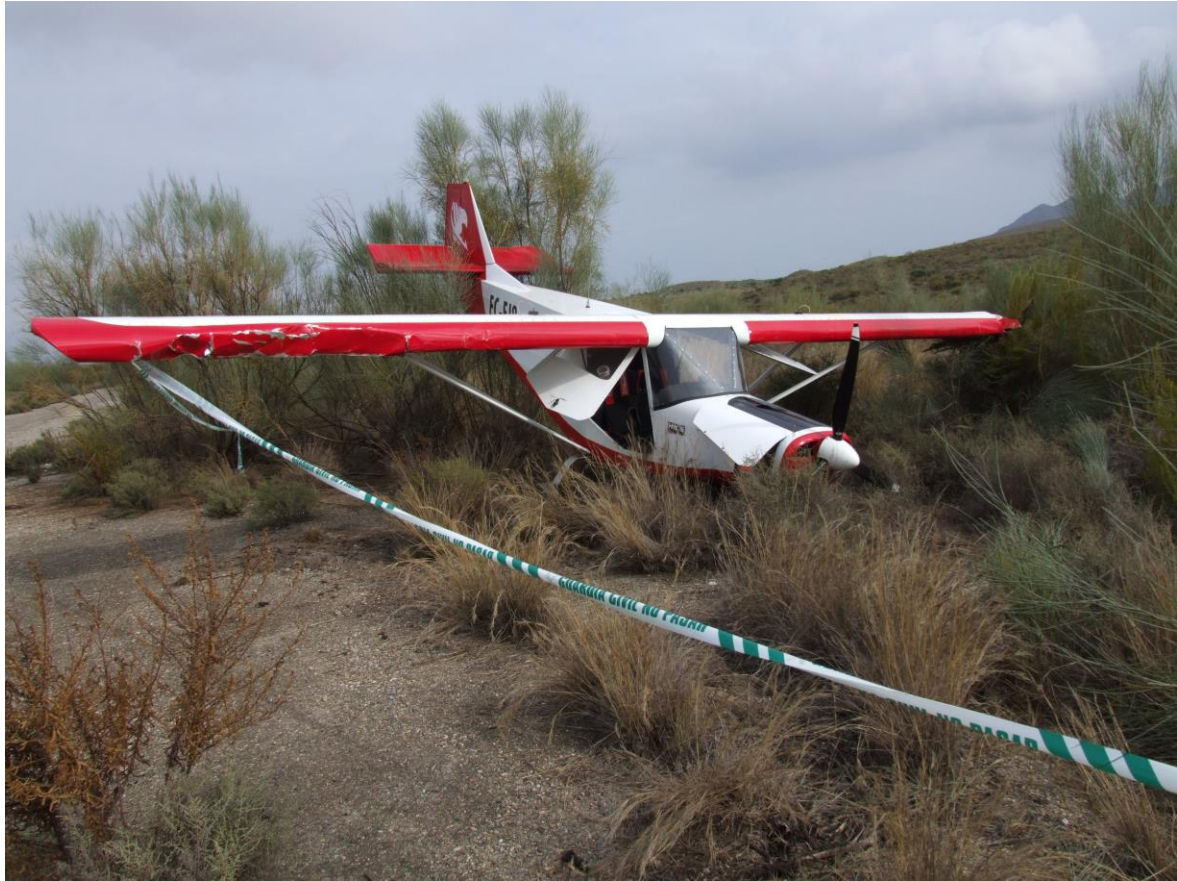
*Fig. nº 3 Vista frontal del estado de la aeronave*

La aeronave se conservaba entera a excepción de la rueda de morro que se había desprendido y se encontraba a 3 m de distancia.

Como consecuencia del impacto contra la vegetación existente, la aeronave sufrió daños importantes en la pata de morro, en el plano derecho, especialmente en su borde de ataque, en el extremo del plano izquierdo y en el estabilizador horizontal del empenaje de cola. Además, presentaba arrugas y roturas en partes de carenado de motor y en las puertas. Las puntas de dos de las palas resultaron rotas.
