CIAIAC

Informe técnico ULM A-016/2020

Accidente ocurrido el día 23 de noviembre de 2020, a la aeronave TECNAM P96-G, matrícula EC-ISU, en el aeródromo de E. Castellanos-Villacastín, ubicado en Villacastín (Segovia)

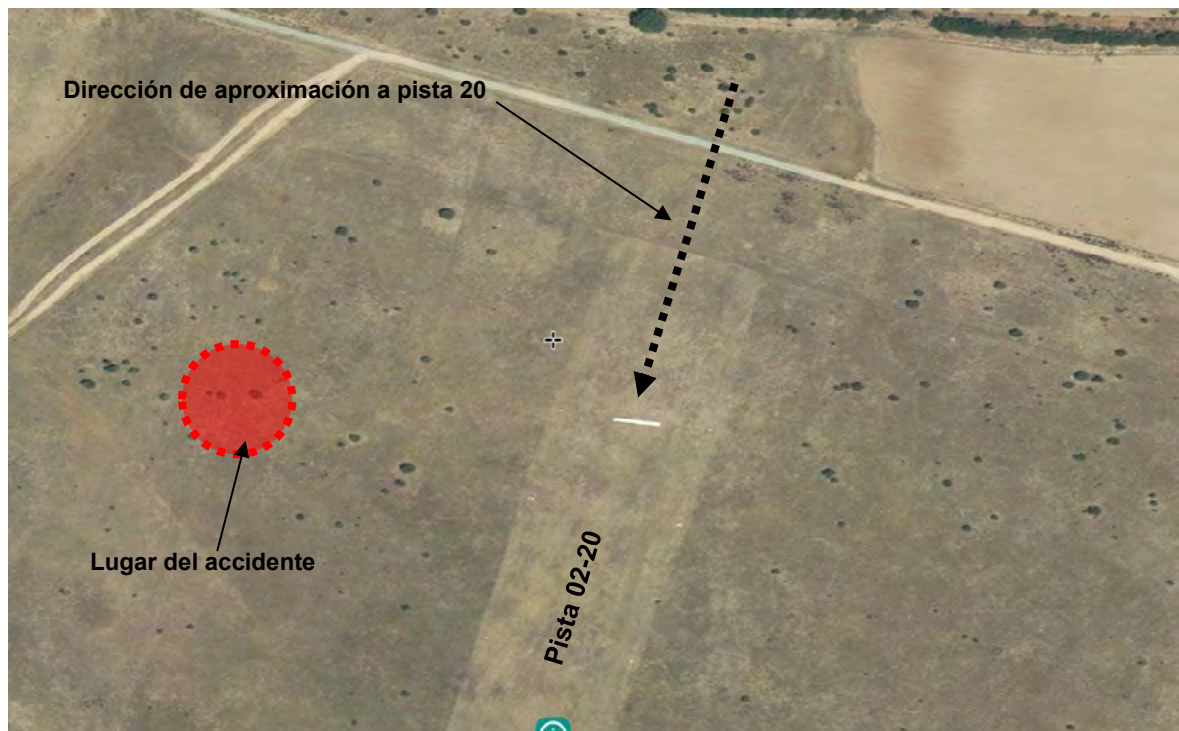
Figura 2. Fotografía aérea del umbral de la pista 20 y de su zona aledaña

El accidente se produjo al oeste de la pista 20, a la altura de su cabecera y a unos 200 metros del eje de pista (ver figura 2).

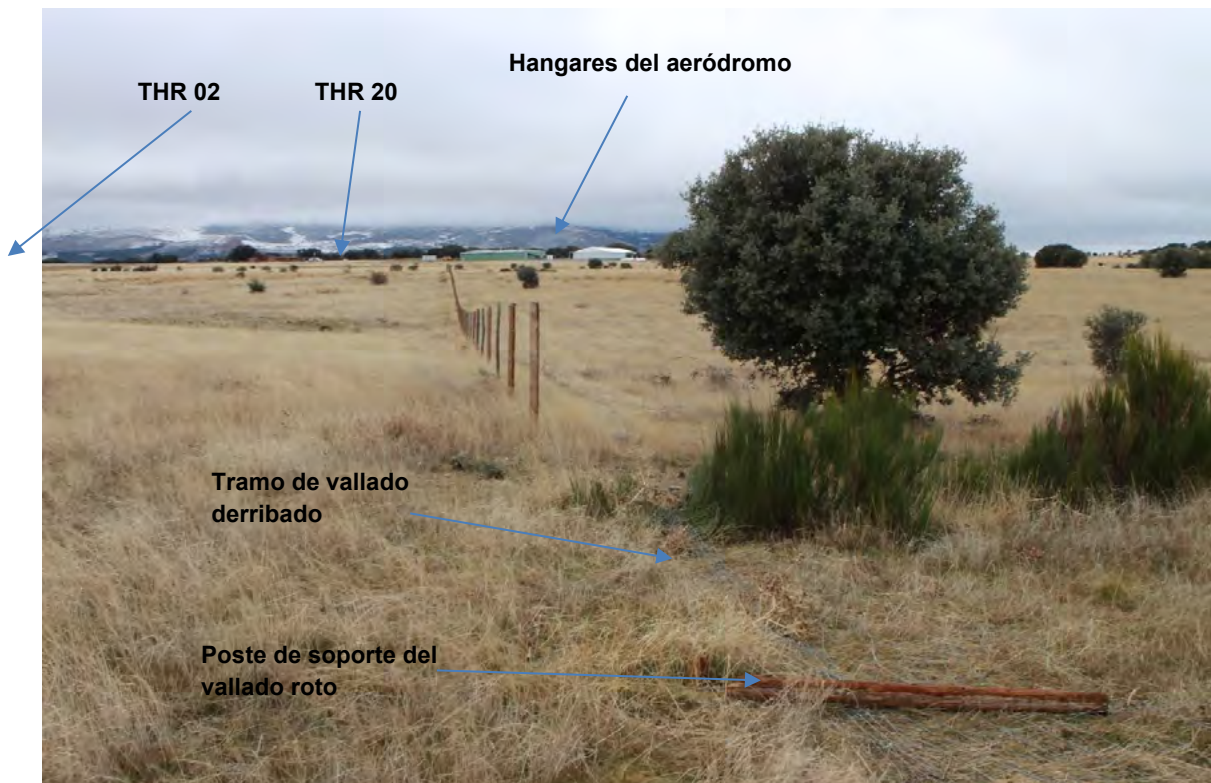
Figura 3. Fotografía del tramo de valla derribado

Como puede apreciarse en la fotografía de la figura 3, se observó que uno de los postes de soporte del vallado perimetral del aeródromo se encontraba partido a la altura del suelo. Tanto su posición, como las características de la superficie de fractura, indicaban que la fractura se había producido desde dentro del aeródromo hacia afuera.

La malla metálica del vallado había sido arrancada de diez de los postes situados en este mismo tramo. La malla había sido abatida hacia el exterior del aeródromo.

Tanto el poste de sujeción que resultó roto, como el tramo de la malla metálica que fue arrancada de los postes, estaban caídos hacia el exterior del aeródromo, de lo que se deduce que el impacto se produjo de dentro hacia afuera.

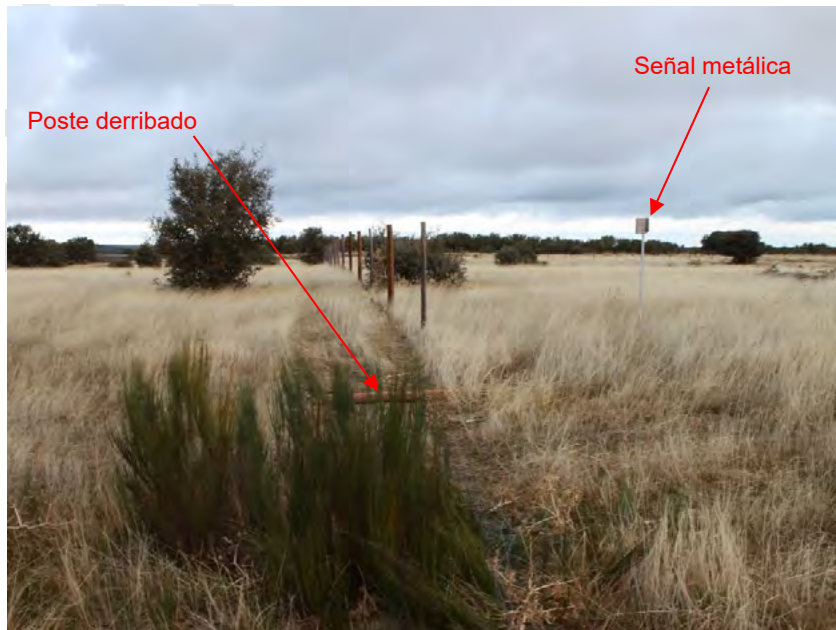
Figura 4. Fotografía del tramo de valla derribado

Se observó que había una señal metálica, fijada a un poste del mismo material que estaba anclado al suelo, que no había resultado dañado. Esta señal estaba ubicada dentro de la parcela del aeródromo y a unos cinco metros hacia el noreste del poste del vallado que fue fracturado.

Asimismo, de haberse aproximado en la dirección que indicó el piloto, la aeronave habría colisionado con la señal metálica, lo que no ocurrió.

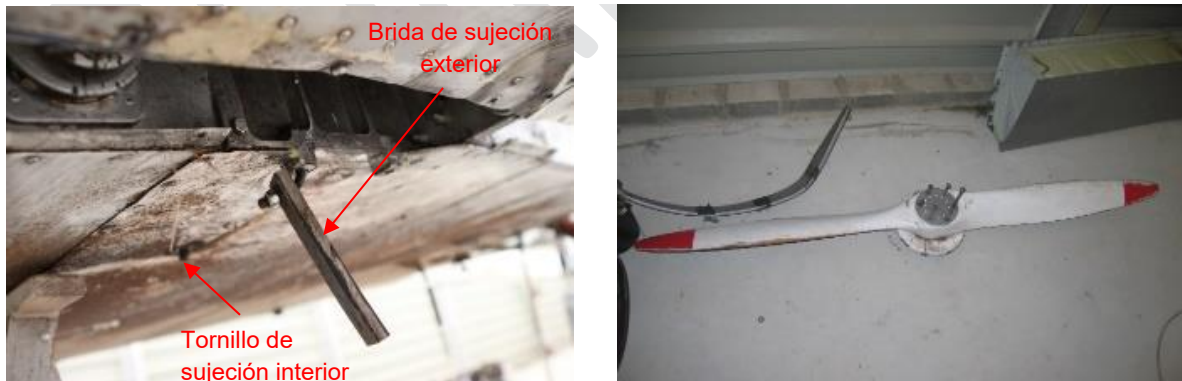
Figura 5. Fotografías de la sujeción tren principal derecho (izquierda) y de la hélice (derecha)

Las dos patas del tren principal de aterrizaje estaban separadas de la aeronave y no mostraban daños apreciables. El soporte exterior y el tornillo interior, con los que se sujeta la pata derecha, se encontraban rotos.

La hélice estaba completa y no tenía ninguna marca compatible con impacto con potencia.

La aeronave tuvo daños importantes en el tren de aterrizaje, que incluyeron el desprendimiento de las dos patas del tren principal y la rotura del tren delantero. Dado que en la inspección del lugar del suceso no se observó ningún obstáculo contra el que hubiera podido impactar el tren, se estima que los daños de este se produjeron cuando la aeronave contactó con el suelo, debido a que su velocidad vertical era elevada.

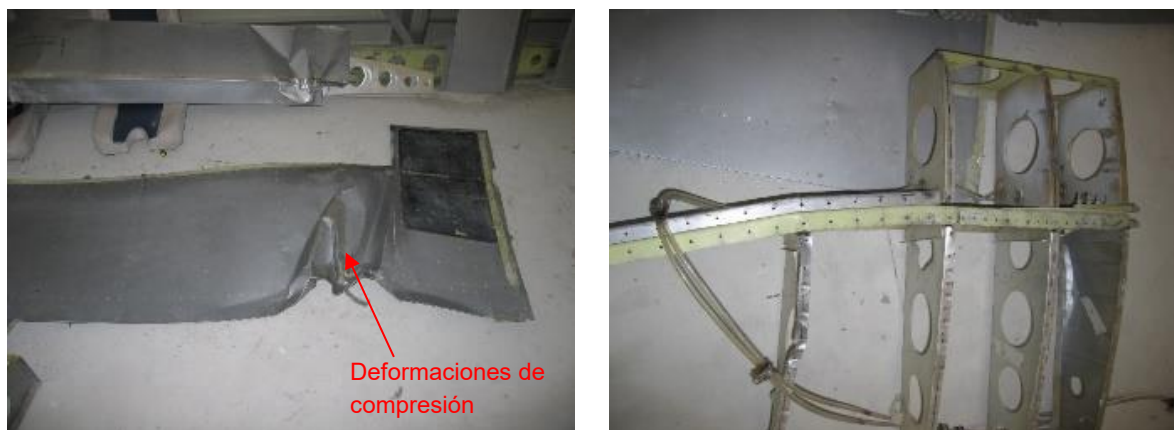
Figura 6. Fotografías del revestimiento del extradós (izquierda) y larguero principal (derecha) del semiplano izquierdo

La estructura del semiplano estaba separada en varios fragmentos y mostraba deformaciones consistentes con un impacto. El larguero principal estaba curvado hacia atrás.

El examen de los paneles del revestimiento permitió determinar que había daños por un impacto concentrado en un punto situado a unas $\frac{3}{4}$ partes de la semienvigadura.

Este impacto produjo una deformación del semiplano hacia atrás, que generó arrugas de compresión de la zona trasera e interior del semiplano (borde de salida-encastre).

Los daños que tuvo la aeronave a consecuencia del choque contra la valla afectaron principalmente al lado izquierdo, en particular, al semiplano izquierdo.
