# CIAIAC

## Informe técnico ULM A-017/2019

Accidente ocurrido el día 21 de  
septiembre de 2019, a la  
aeronave Air Command Biplaza  
912, matrícula EC-ZBH, en el  
aeródromo de Algodor (Toledo)

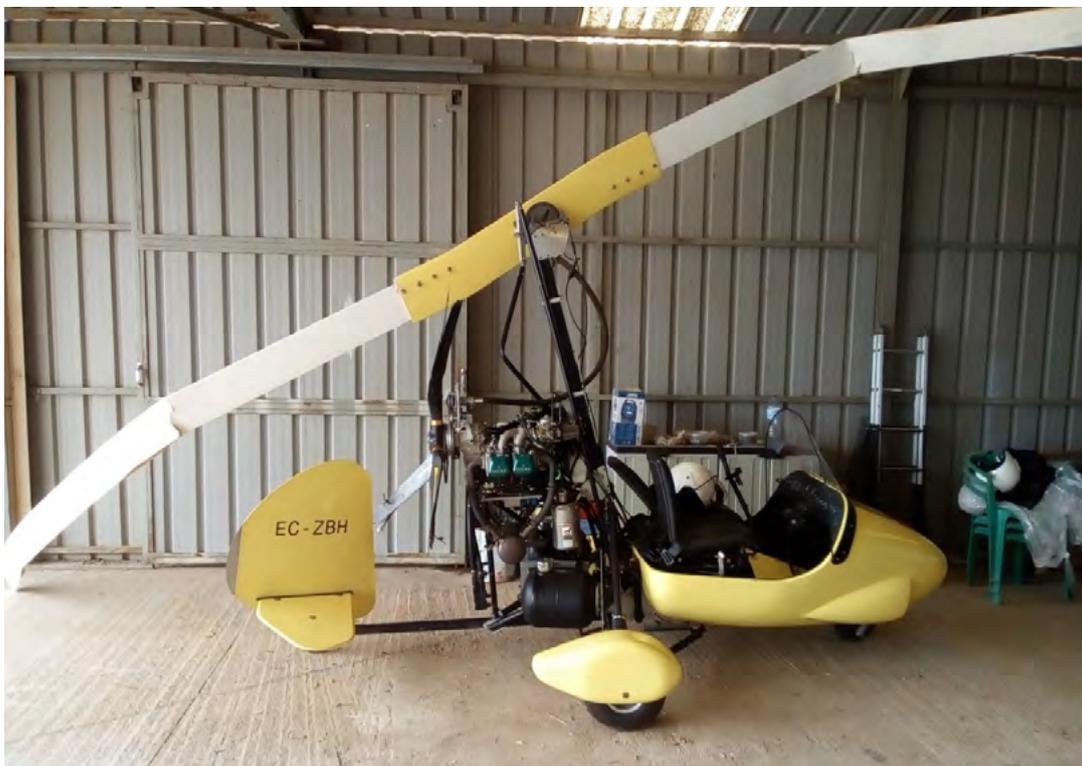
Fotografía 1. Aeronave del accidente en el hangar al que fue trasladada tras el suceso

La aeronave sufrió daños importantes en las palas del rotor, la hélice de impulsión, el tren de aterrizaje y parte de la estructura.

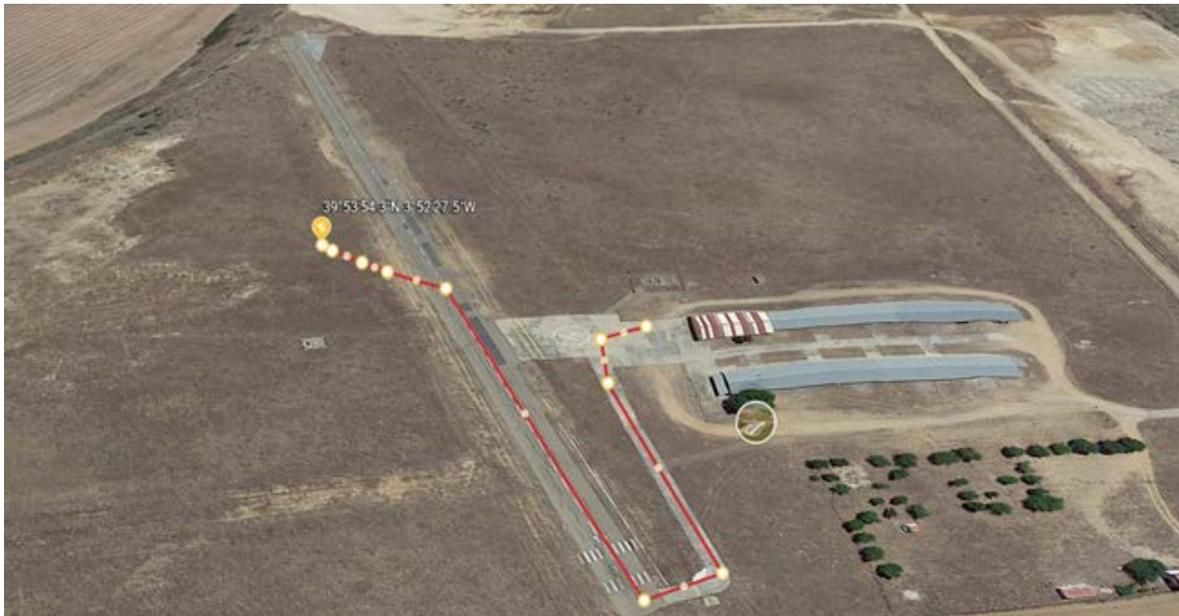
Fotografía 5. Trayectoria de la aeronave y lugar del impacto en el aeródromo de Algodor (Toledo)

La trayectoria de la aeronave se muestra en la fotografía 5 donde se aprecia la salida de la pista 14 por su lateral izquierdo, a unos 17 m del eje de la pista y 250 m de la cabecera de la pista.

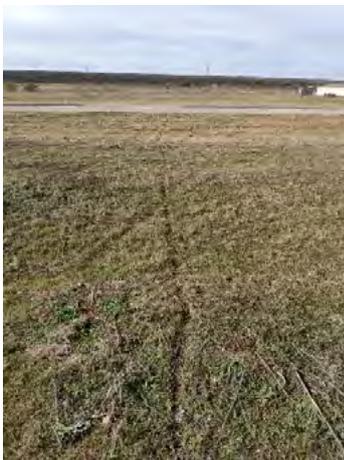
Fotografía 6. Huella de arrastre

En la pista asfaltada no se puede identificar ninguna huella de impacto de las palas de rotor, sin embargo, en la zona de tierra del lateral izquierdo de la pista se aprecia donde quedó aproximadamente detenida la aeronave y la huella de arrastre de la aeronave cuando fue desplazada sobre su cola para trasladarla al hangar (fotografía 6).

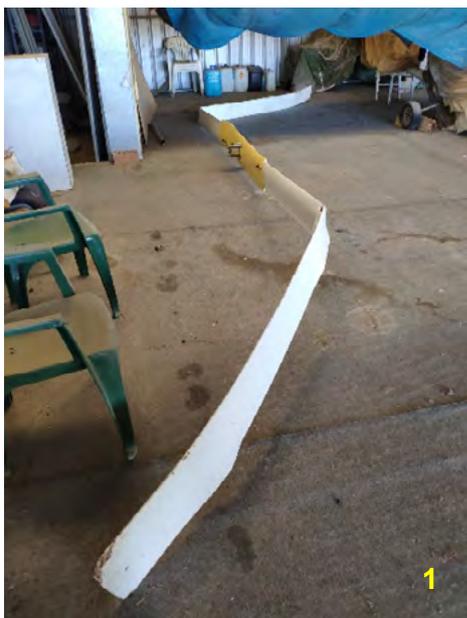
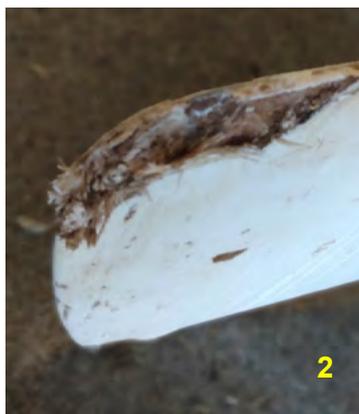
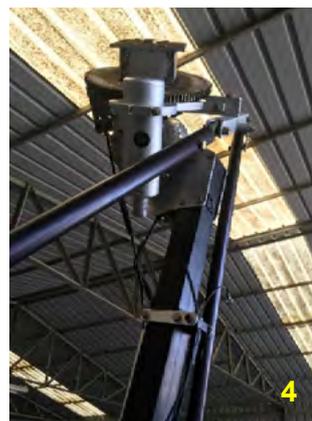
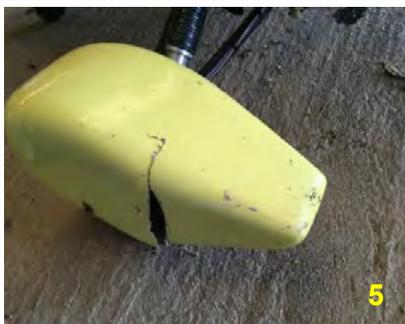
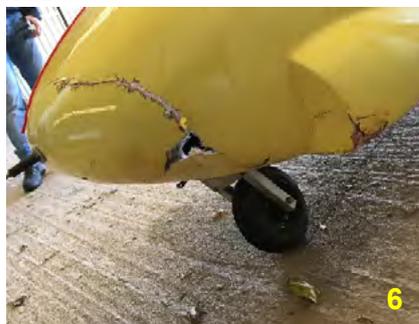
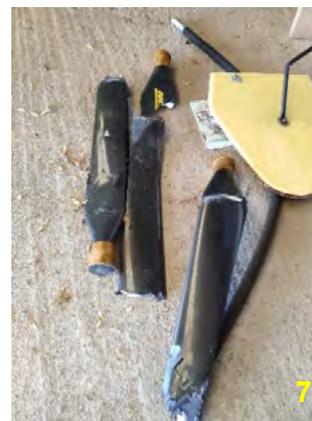
- Palas de rotor (1): las puntas han doblado por la zona en la que acaba el refuerzo interno de acero en sentidos de giro opuestos. Se aprecia una punta de ala más erosionada (2 y 3).
- Cabeza de rotor y estructura deformados (4).
- Tren de aterrizaje: carenado rueda de tren principal izquierdo dañado (5) y tren de morro deformado (6).

- Hélice de impulsión (7): palas deformadas y erosionadas.
- Carenado de morro roto (6).
- Estabilizador horizontal izquierdo desprendido de la cola (8).
- Radiador y depósito izquierdo de combustible dañados (9).
- Escape de motor roto (10).
