Informe técnico

ULM A-017/2020

Accidente ocurrido el día 11 de diciembre de 2020, a la aeronave de construcción por aficionado SINUS 912, matrícula EC-ZTH, en el Campo de Aviación del Penedés, Avinyonet del Penedés (Barcelona, España)

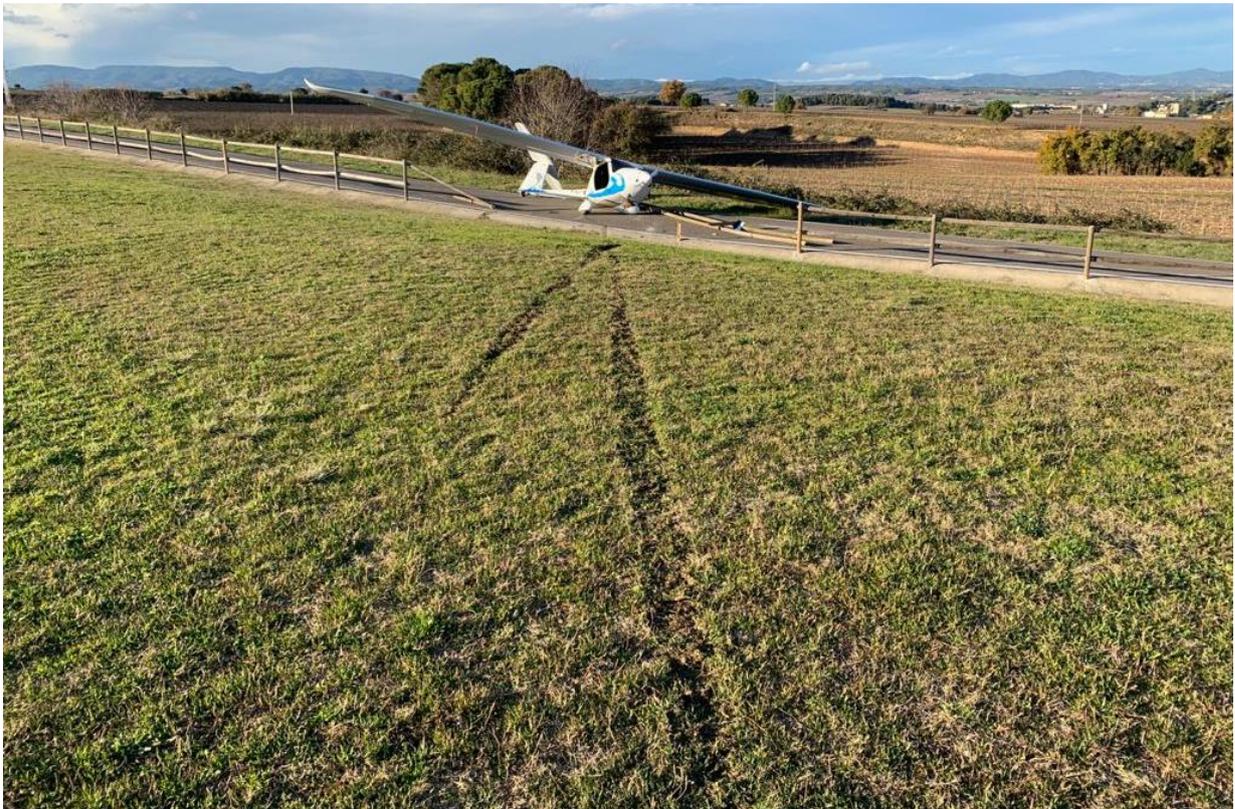
La aeronave se desplazó a través de la franja, la calle de rodaje y una extensión de terreno con hierba que se encuentra entre la calle de rodaje y la vía de acceso por carretera a las instalaciones del aeródromo. Finalmente acabó impactando contra la valla de madera que delimita la vía de acceso, quedando detenida sobre la misma, a las 15:50 horas.

Figura 1. Posición final de la aeronave tras el accidente.

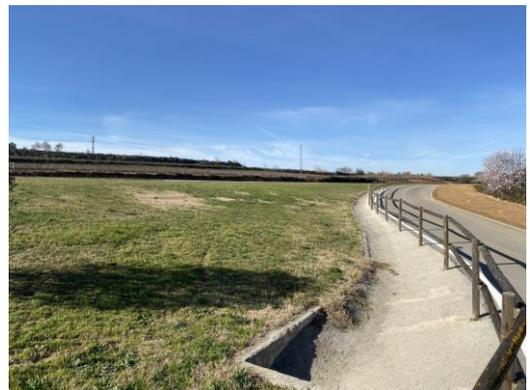
Figura 5. Fotografía de la explanada y la cuneta situada junto a la vía de acceso al aeródromo.

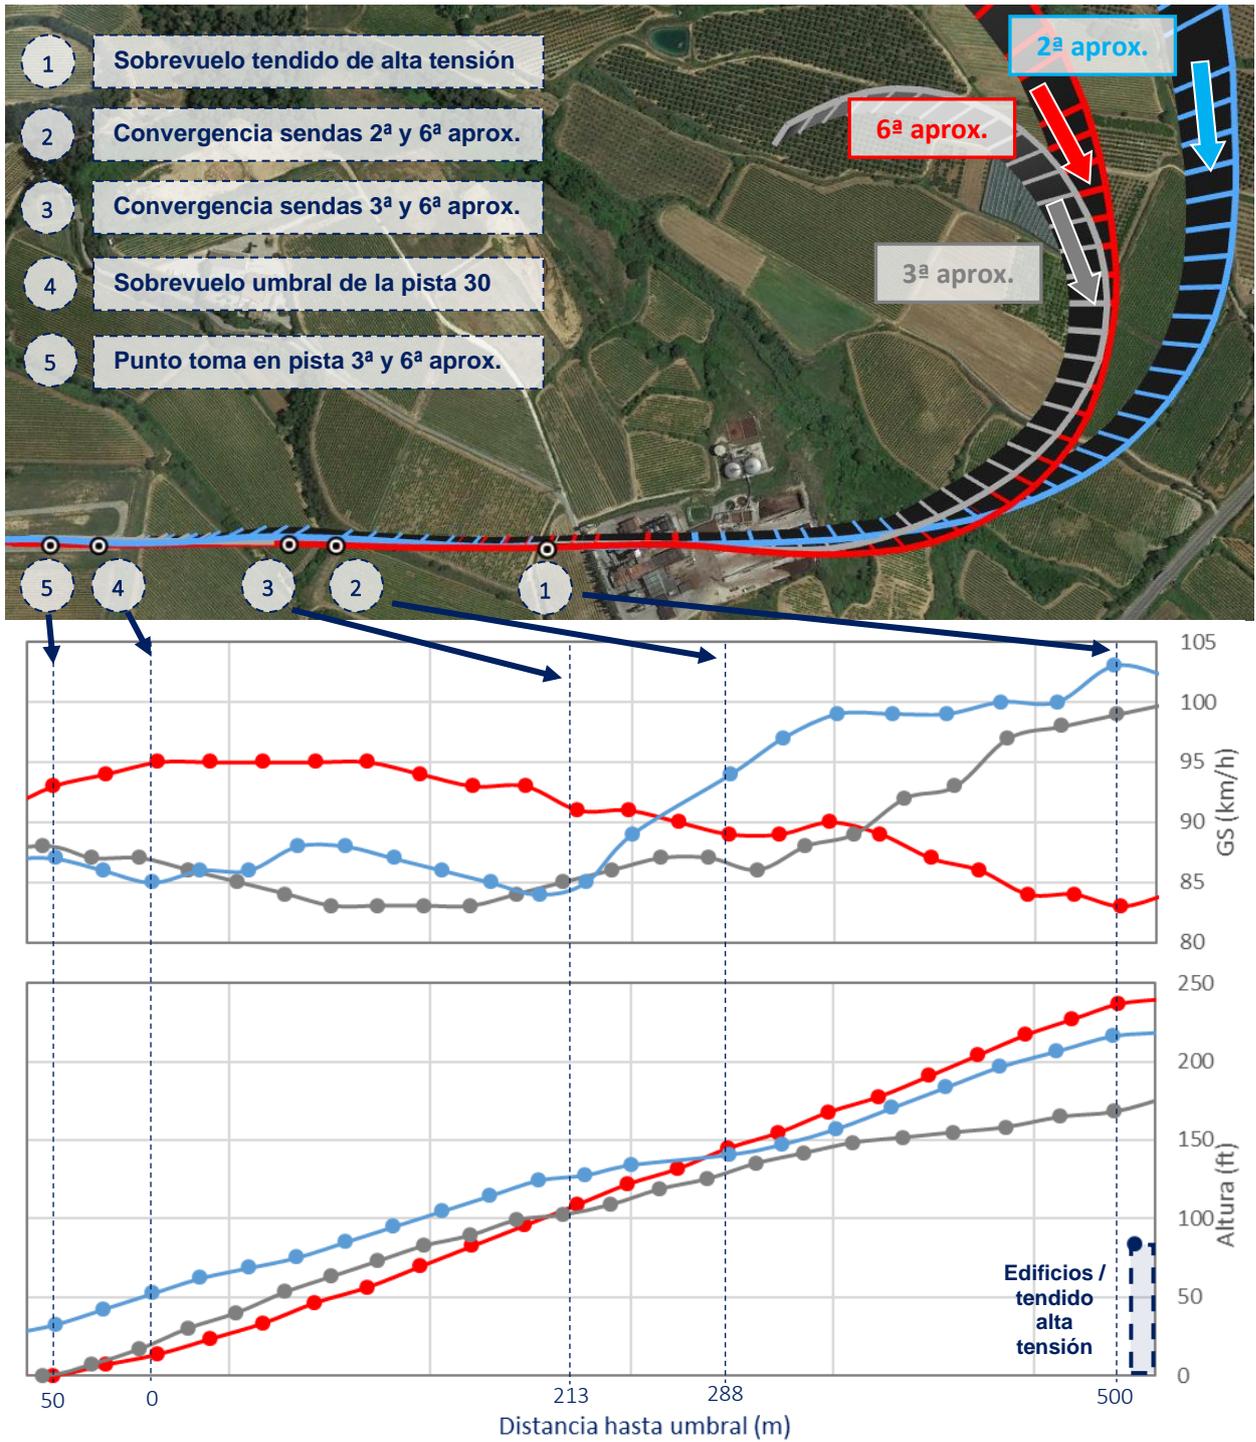
La Figura 6 muestra las aproximaciones finales hasta el punto de contacto con la pista. La gráfica y la tabla muestran información de altura, velocidad respecto de tierra, régimen de descenso y tiempo restante hasta el contacto con la pista en dichos tramos finales de la aproximación, en relación a la distancia respecto del umbral.

Punto	5	4	3	2	1
2ª aprox.	33 ft 87 km/h -591 fpm 4 s a toma	52 ft 85 km/h -591 fpm 6 s a toma	128 ft 85 km/h -394 fpm 15 s a toma	141 ft 94 km/h -394 fpm 18 s a toma	216 ft 103 km/h -197 fpm 25 s a toma
3ª aprox.	0 ft 88 km/h -452 fpm 0 s a toma	17 ft 87 km/h -787 fpm 2 s a toma	102 ft 85 km/h -394 fpm 11 s a toma	135 ft 86 km/h -394 fpm 15 s a toma	168 ft 99 km/h -591 fpm 22 s a toma
6ª aprox.	0 ft 93 km/h -447 fpm 0 s a toma	14 ft 95 km/h -591 fpm 2 s a toma	109 ft 91 km/h -787 fpm 10 s a toma	145 ft 89 km/h -591 fpm 13 s a toma	237 ft 83 km/h -197 fpm 21 s a toma

Figura 6. Aproximaciones finales por cabecera 30. Gráfica: GS (arriba) y altura (abajo).

- En la sexta aproximación se contactó con la pista a una IAS un 8% por encima de la registrada en la segunda y tercera aproximaciones.
- En la sexta aproximación se contactó con la pista a una IAS un 15% por encima de la referida en el Manual de Vuelo.

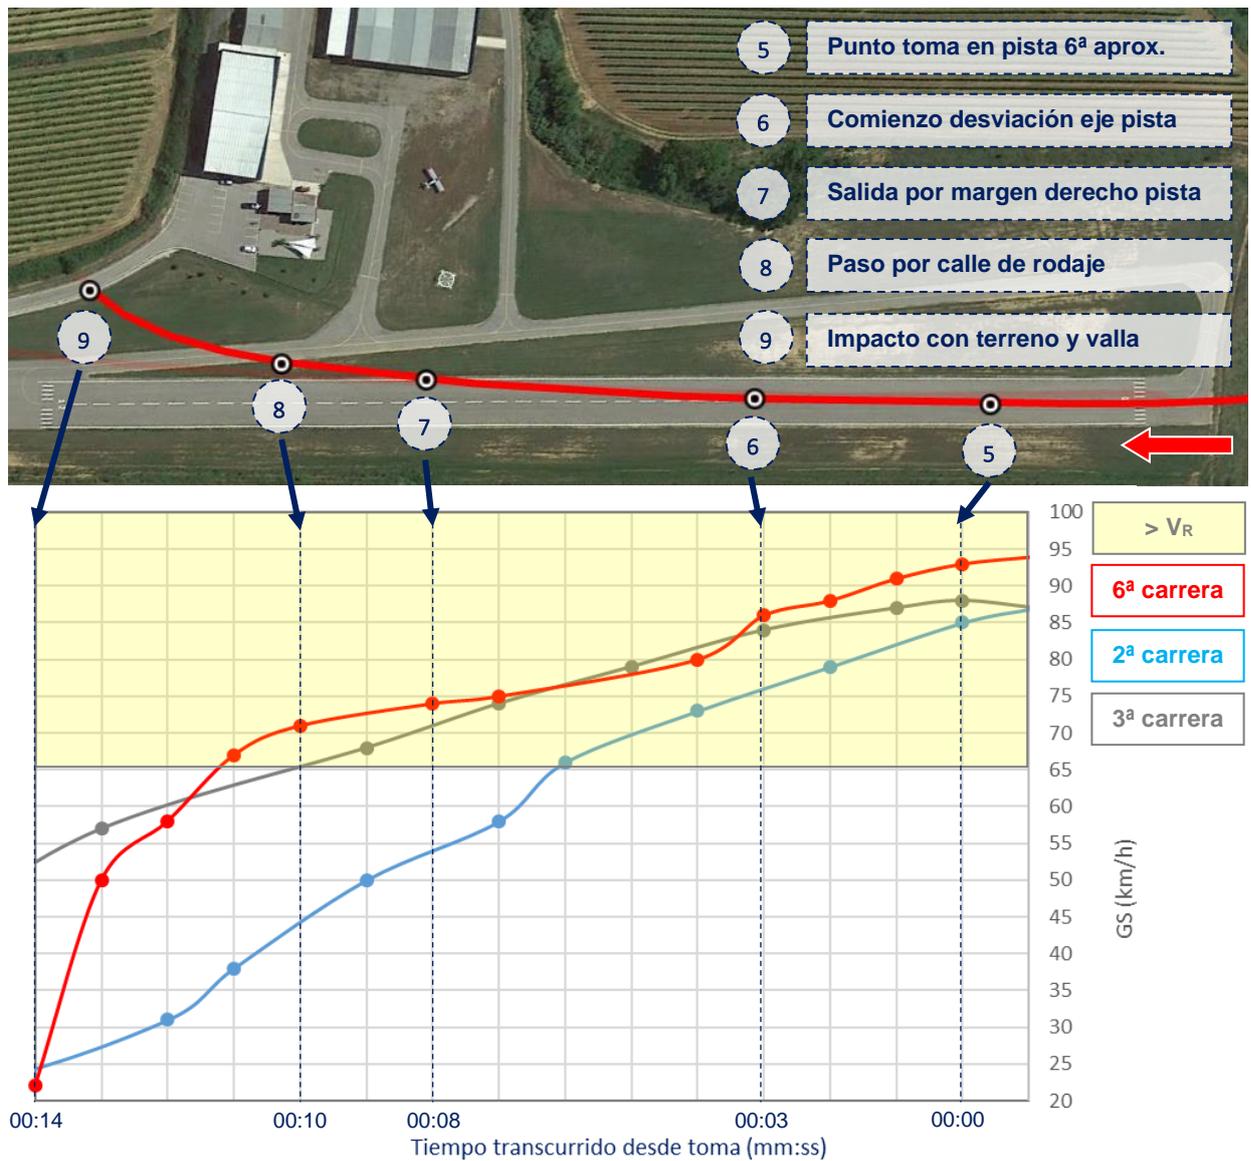
La Figura 7 muestra en la primera imagen la sexta carrera desde el punto de toma hasta la posición en que quedó la aeronave detenida. La gráfica y la tabla muestran información de velocidad y distancia recorrida en las tres carreras de aterrizaje en relación al tiempo transcurrido desde la toma. En la gráfica se muestra además el mínimo valor de velocidad, en términos de GS (teniendo en cuenta la corrección por viento según los datos del apartado 1.7), a partir del cual se dispone de sustentación y mando aerodinámicos suficientes para realizar la transición tierra-aire, asumiendo que este valor es el de rotación (V_R) según el Manual de Vuelo.

Punto	9	8	7	6	5
2ª carrera	19 km/h 207 m	44 km/h 176 m	54 km/h 150 m	76 km/h 66 m	85 km/h 0 m
3ª carrera	53 km/h 273 m	65 km/h 217 m	71 km/h 181 m	86 km/h 74 m	88 km/h 0 m
6ª carrera	22 km/h 299 m	71 km/h 231 m	74 km/h 184 m	86 km/h 78 m	93 km/h 0 m

Figura 7. Carreras de aterrizaje por pista 30.

- En los primeros 3 s se recorrieron 78 m, disminuyendo la velocidad un 7,5%, situándose por encima de los valores que se dieron en la segunda y tercera carrera de aterrizaje para los mismos instantes de carrera.
- En el segundo siguiente se recorrieron 24 m, disminuyendo la velocidad un 7%, situándose en valores similares a los de la tercera carrera de aterrizaje para el mismo instante de carrera. Fue en este preciso instante cuando se inició la desviación con respecto del eje de la pista, según los datos de posición registrados.
- En los 4 s restantes hasta el momento en que salió de la pista, la aeronave recorrió 82 m a medida que se alejaba del eje de la misma, disminuyendo la velocidad un 7,5%, situándose de nuevo por encima de los valores de la segunda y tercera carrera de aterrizaje para los mismos instantes de carrera.

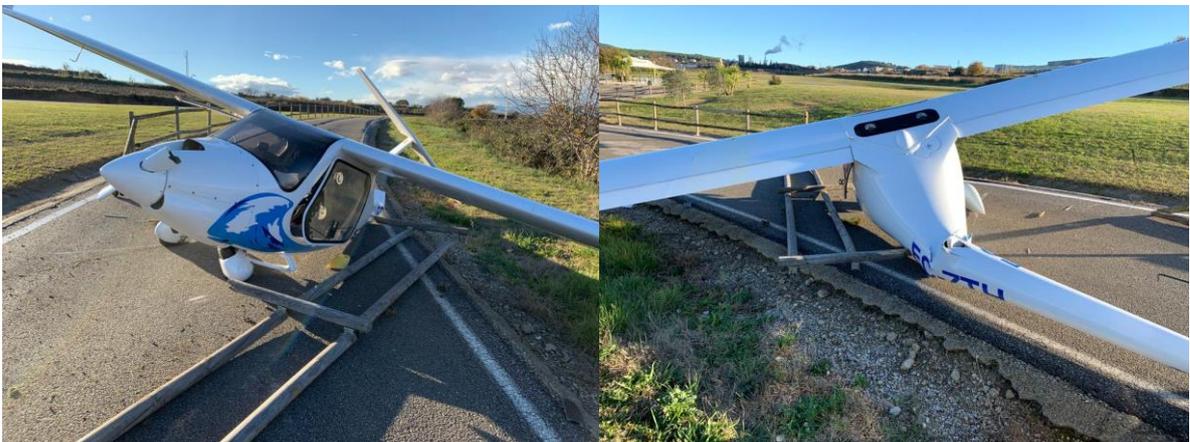
- El fuselaje, que se partió por la zona posterior a la cabina,
- El tren principal izquierdo, que sufrió rotura por la ballesta, y
- Ambas palas de la hélice, que resultaron rotas.

El tren principal izquierdo colapsó mientras la aeronave deslizaba con el costado izquierdo de cara a la valla, plegándose sobre sí mismo sobre el punto de rotura y hacia la parte inferior del fuselaje. El fuselaje se partió por la zona posterior de la cabina de vuelo al impactar su superficie inferior contra el asfalto de la carretera de acceso al aeródromo, tras entrar en contacto con el terreno una vez había colapsado el tren principal izquierdo. Ambas palas de la hélice golpearon contra la valla, lo que produjo rotura y pérdida de material en cada una de ellas.

No se produjo dispersión de restos: la parte posterior del fuselaje, así como el tren principal izquierdo quedaron unidos precariamente a la aeronave, mientras que los restos de las palas de la hélice desprendidos quedaron esparcidos a su alrededor. La aeronave quedó posicionada con el morro orientado hacia el umbral de la cabecera 30, apoyada sobre la rueda del tren principal derecho, la carena de la rueda del tren principal izquierdo y la parte posterior del fuselaje.

Figura 8. Posición final de la aeronave y daños.

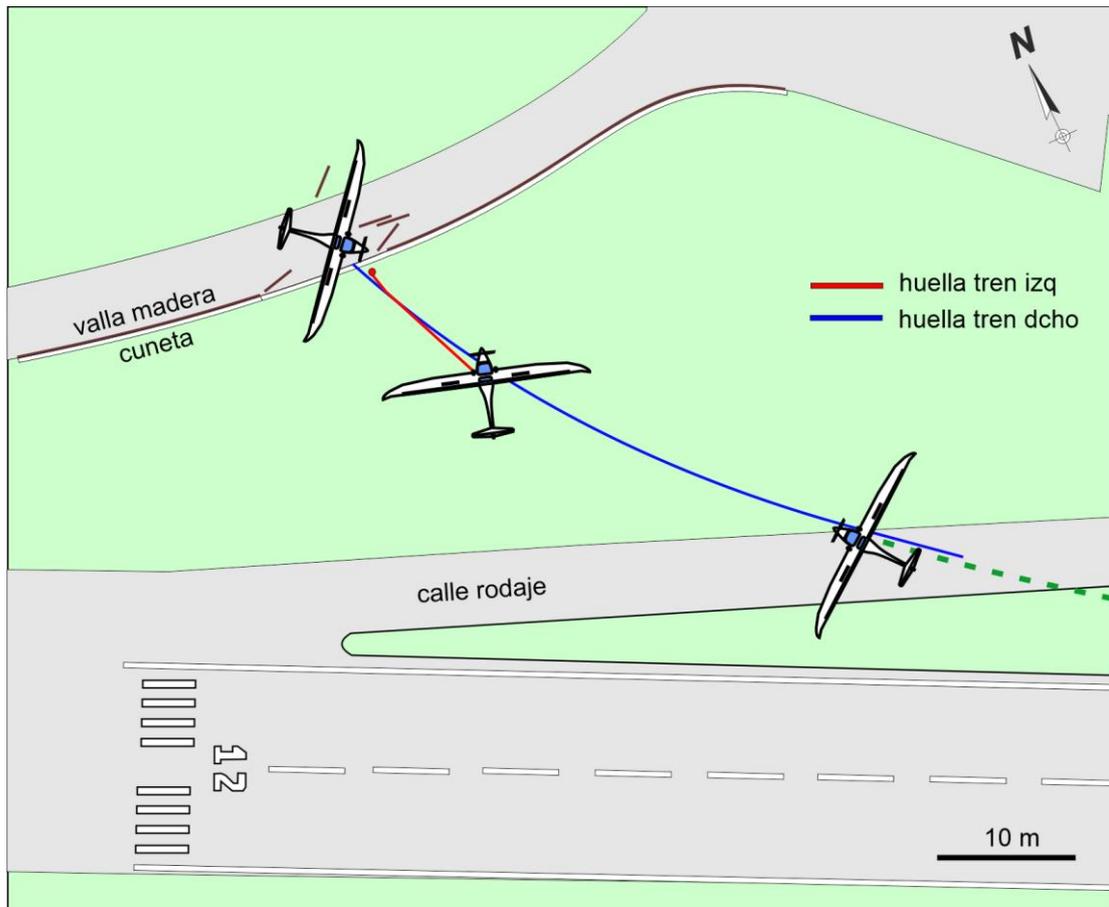
Las marcas dejadas por la aeronave en el terreno se encontraron a partir de la calle de rodaje, donde aparecía la huella del neumático del tren principal derecho, que se prolongaba a lo largo de la extensión de hierba entre la calle de rodaje y la vía de acceso al aeródromo.

La huella del neumático izquierdo apareció en la extensión de hierba a 28 m de distancia del punto de la calle de rodaje por el que salió la aeronave. La separación entre las marcas de ambos neumáticos era de 1,20 m (la separación entre las ruedas del tren principal es de 1,60 m).

Las marcas trazadas por ambos neumáticos convergieron hasta alinearse en una misma trayectoria a lo largo de un tramo que presentaba una marca de mayor profundidad en el terreno; posteriormente se cruzaron entre sí y se volvieron a separar la una de la otra. En la huella correspondiente al tren principal izquierdo, a escasa distancia de la cuneta, se presentaba un área de terreno con una marca de arrastre más profunda y ancha en comparación con las huellas dejadas previamente por el neumático, correspondiente al punto donde se partió la ballesta izquierda.

En la cuneta y en la propia vía, tras romper y sobrepasar la valla, se identificaban marcas de pintura debidas al arrastre contra el asfalto de las carenas de las ruedas del tren principal, de la superficie inferior del fuselaje, del estabilizador horizontal y del timón de profundidad.

Figura 9. Trayectoria tras la salida de pista, marcas en el terreno y posición final de la aeronave.
