## Informe técnico ULM A-018/2018

Accidente ocurrido el día 16 de septiembre de 2018, a la aeronave Aeroprakt A 22-L, matrícula EC-GC8 en las proximidades del aeródromo de Tudela (Navarra)

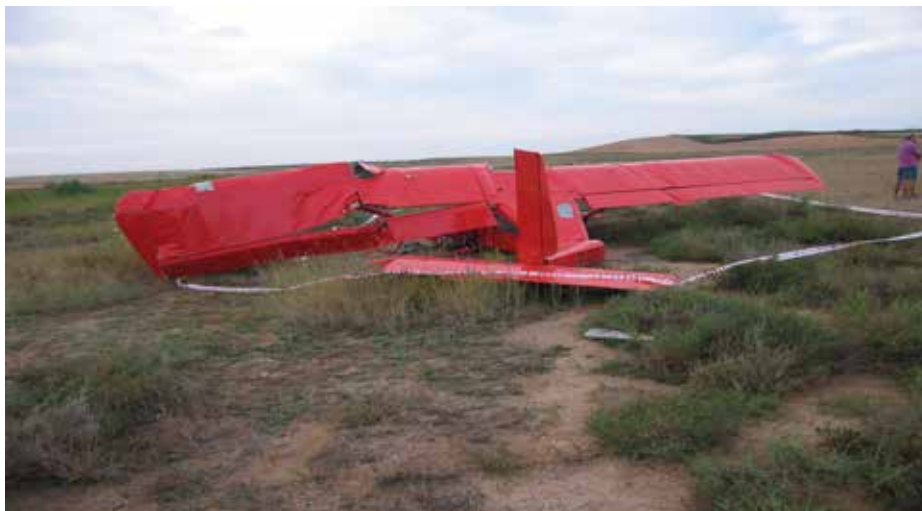
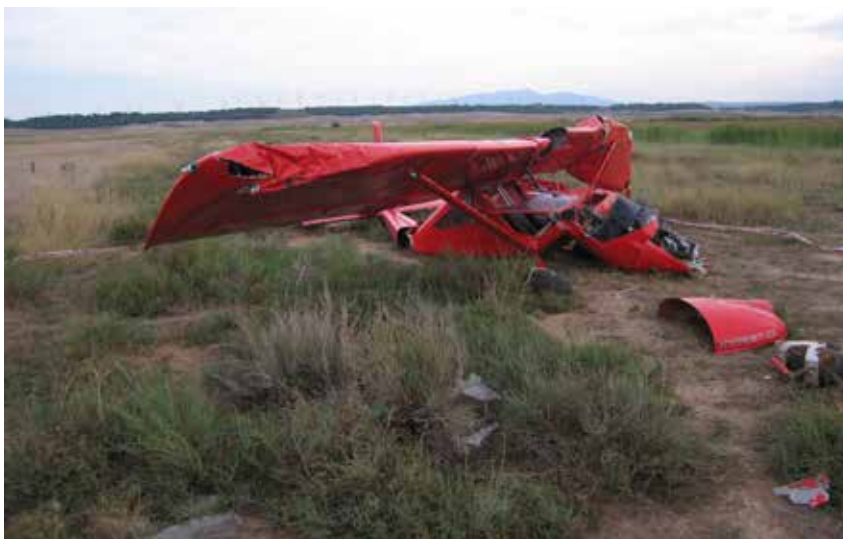
- La aeronave sufrió daños importantes que afectaron a las siguientes zonas:
- Parte frontal del fuselaje, con rotura de bancada del motor y de las tres palas
- Cabina, que presentaba deformaciones importantes en la parte delantera
- Semiplano izquierdo, más dañado que el derecho, con daños muy visibles en el borde de ataque y flaperón, además de rotura y torsión del semiplano
- Semiplano derecho, con golpe en el borde de ataque en su parte más próxima a la punta de plano. Deformaciones en el flaperón y en extradós e intradós
- Daños en los depósitos de combustible (uno en cada semiplano), de los que se produjo vertido de combustible
- Fuselaje, seccionado en su unión a la cabina
- Tren de aterrizaje: patas delantera y principal derecha del tren de aterrizaje desprendidas del conjunto, y la izquierda colapsada bajo el fuselaje

Figs. 1 y 2: Vistas trasera y lateral derecha de la aeronave tras el accidente

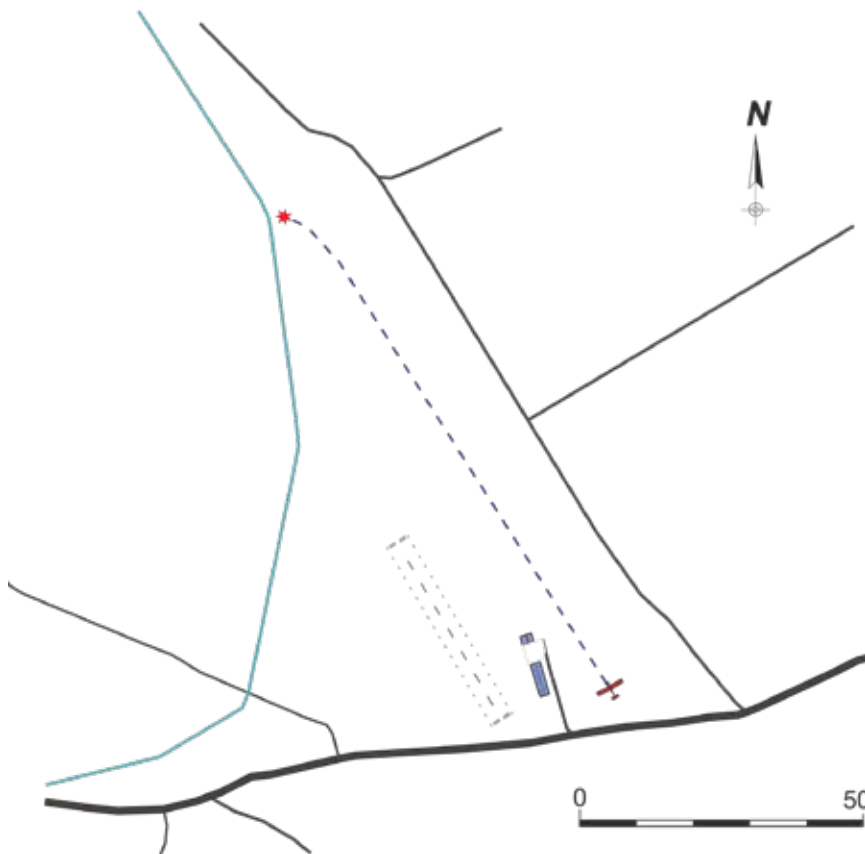
Según declaraciones del único testigo presencial, la aeronave había realizado una trayectoria previa al accidente como la indicada en la figura 3.

Fig. 3: Trayectoria de la aeronave hasta el impacto y ubicación relativa del aeródromo y lugar del accidente

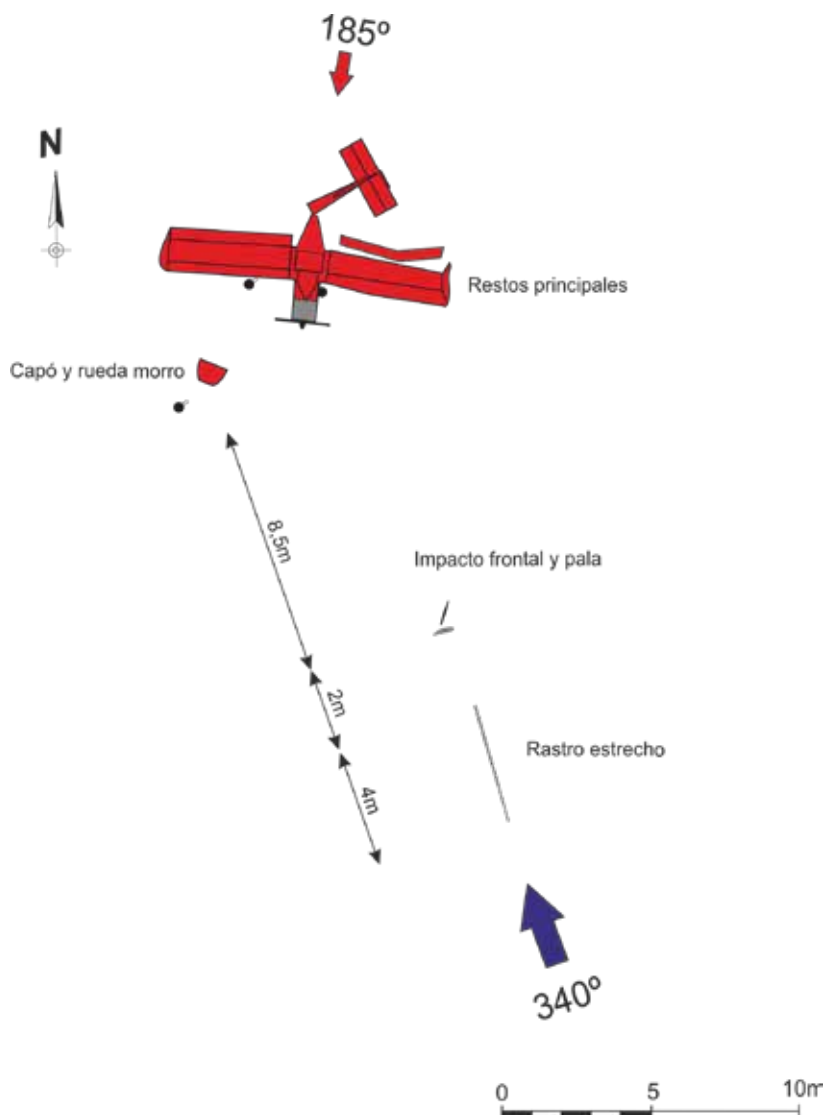
El impacto contra el terreno se produjo con una actitud de morro abajo con el semiplano izquierdo más adelantado que el derecho y, a tenor de las huellas dejadas en el terreno, con escasa velocidad horizontal. Véase el croquis en la figura 4.

Los restos de la aeronave estaban concentrados en una distancia del orden de 20 m desde el primer contacto con el terreno, el cual se produjo con el borde de ataque del semiplano izquierdo, que dejó una huella longitudinal de 4 m. Dos metros más allá en el sentido de avance impactó el morro de la aeronave, dejando restos de los cristales de cabina y marcas del impacto frontal en el que se desprendió una de las 3 palas (quedando allí mismo). A unos 8,5 m más allá se encontraban los restos principales (orientados según 185°), y algo por delante de ellos a su derecha el capó del motor y la rueda del tren de morro. El mencionado contacto del semiplano izquierdo con el terreno propició una guiñada a izquierdas que fue la causante del cambio de orientación del eje longitudinal de la aeronave dejándola sobre el terreno en rumbo casi opuesto al que estaba volando antes del accidente.

Fig. 4: Croquis disposición de los restos de la aeronave
