CIAIAC

Informe técnico ULM A-020/2018

Accidente ocurrido el día 22 de noviembre de 2018, a la aeronave Aerospool Dynamic WT9, matrícula D-MEFU en el término municipal de Valdecebro (Teruel)

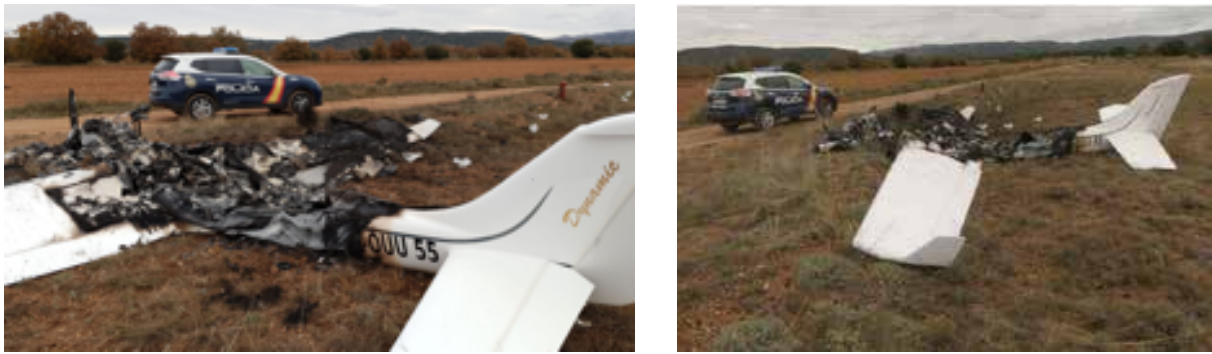
Fig. 1: Vistas de la aeronave tras el accidente

De esa primera inspección se dedujo que la aeronave había intentado aterrizar y momentos antes de tomar tierra se le enganchó el tren de aterrizaje principal con el cable metálico, lo que provocó el accidente.

La aeronave resultó calcinada casi por completo a excepción de gran parte de su semiplano izquierdo, la parte trasera final del fuselaje y el empenaje de cola.

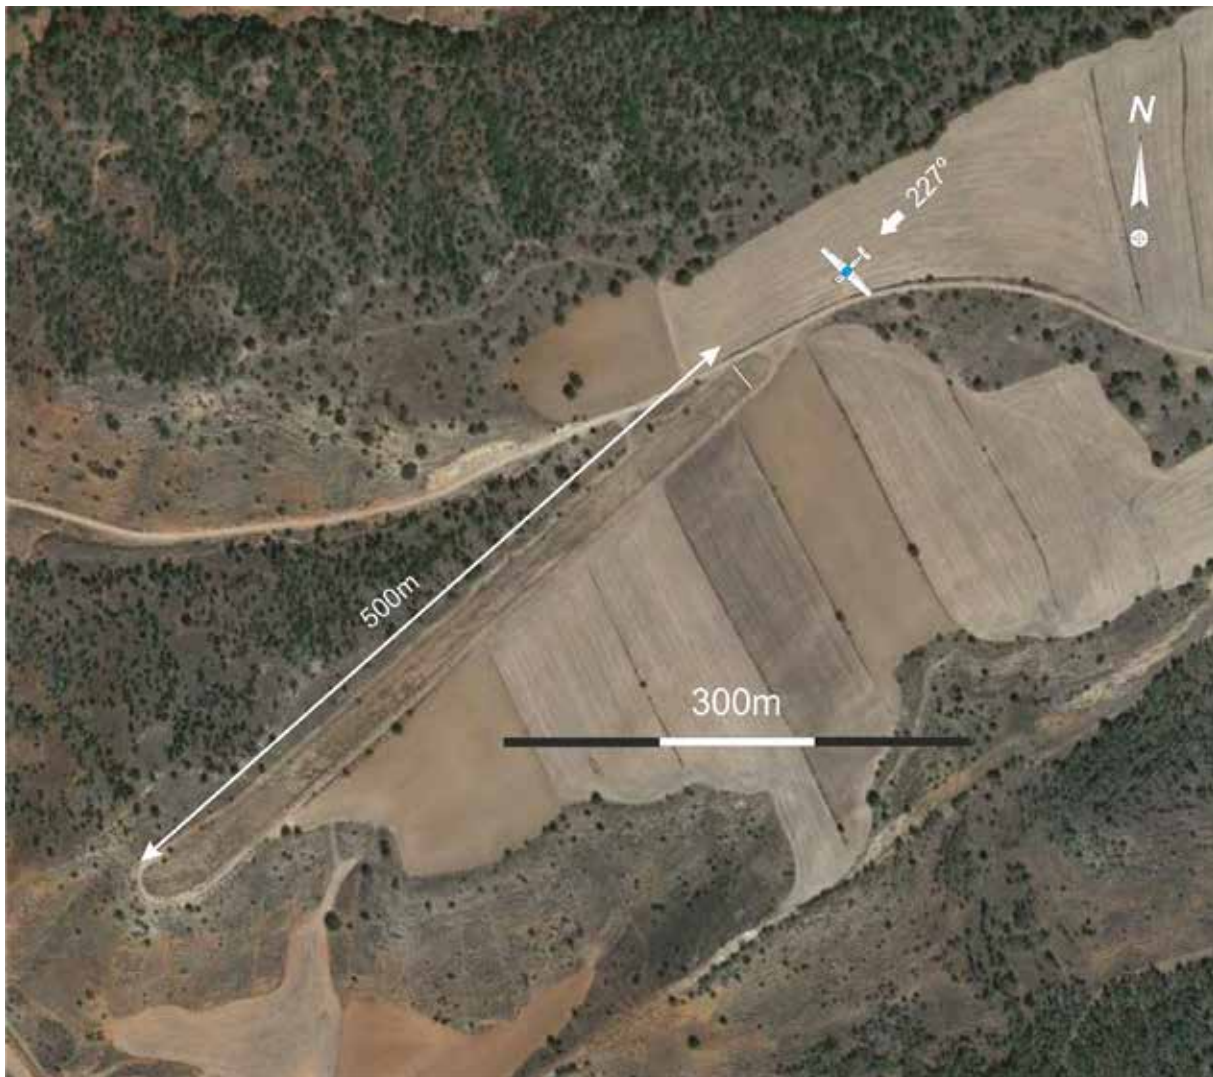
En lo que sería el umbral noreste de la pista había dos pilones metálicos anclados en su base al suelo, disponiendo en sus extremos superiores de uno a otro lado de un potente cable metálico enhebrado a los postes mediante ojales. La distancia de uno a otro poste era de aproximadamente de 15 m, coincidiendo con el ancho de la pista, y su misión era impedir el acceso de vehículos a la misma.

Fig. 2: Imagen aérea de la finca y posición y derrota de la aeronave en su aproximación final

El impacto se produjo cuando la aeronave aterrizaba en rumbo suroeste (aproximadamente 227°) y su tren de aterrizaje principal se enganchó con el fuerte cable metálico que servía de cerramiento a la finca.

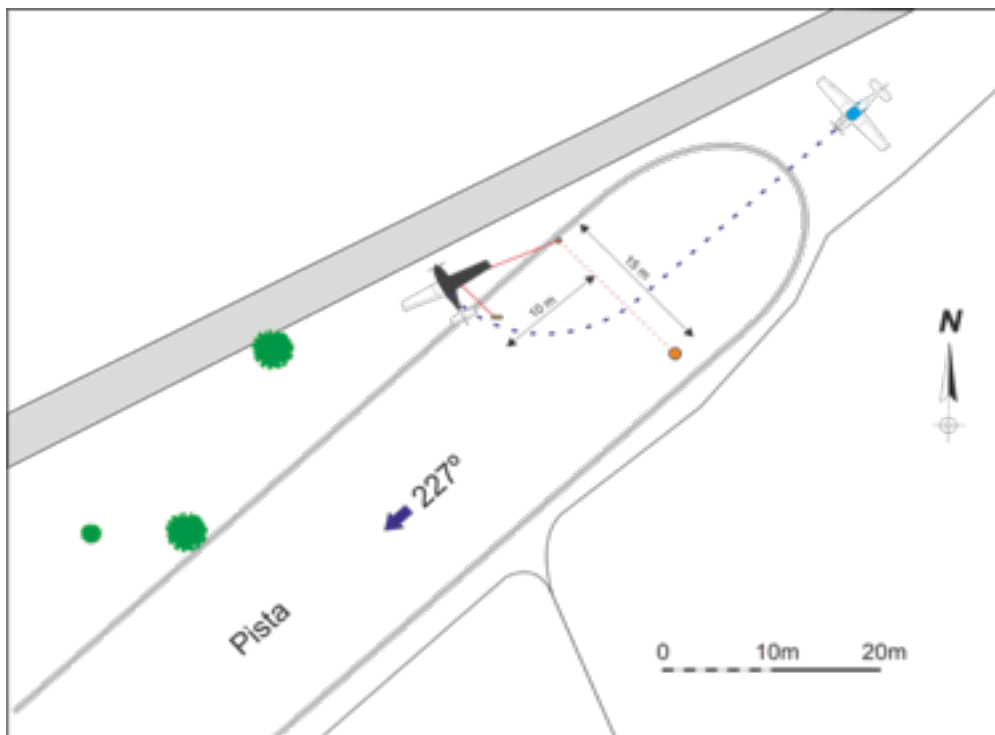
A unos 10 m del referido cerramiento mediante postes, y ya en el interior de la pista de aterrizaje, junto al camino anexo, se hallaba la aeronave con la parte de la hélice y el motor pegada a la linde con el camino contra el pequeño montículo que hace las veces de separación entre ambos espacios y que detuvo el avance del avión en su aterrizaje.

Fig. 3: Croquis disposición de los restos de la aeronave

Como resultado del enganchón, el poste izquierdo (en sentido de avance de la aeronave) se arrancó, lo que provocó que la aeronave realizara un recorrido semicircular, asida al punto fijo del poste derecho (que no se arrancó), hasta acabar detenida contra el pequeño montículo de separación de la pista con el camino, donde se detuvo.

Las dos patas del tren de aterrizaje principal se encontraban enganchadas al cable metálico que cerraba el acceso a la pista y sus neumáticos fueron consumidos por el incendio. La pata del tren de morro y su neumático no fueron afectados por el incendio. El cable metálico se encontró unido a los dos postes.
