CIAIAC

Informe técnico ULM A-023/2018

Accidente ocurrido el día 22 de diciembre de 2018, a la aeronave ultraligera motorizada Avid Flyer, matrícula EC-ZEC, en las proximidades del aeródromo de Don Benito (Badajoz)

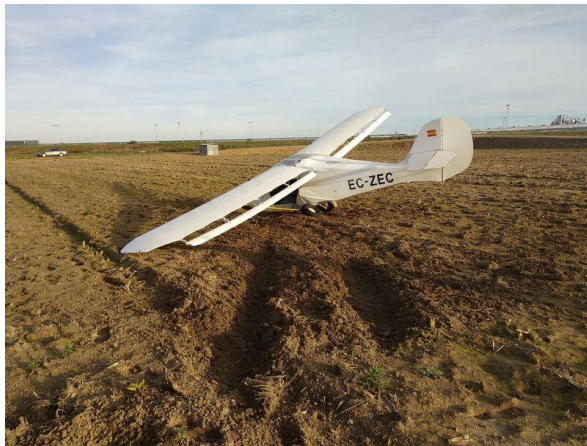
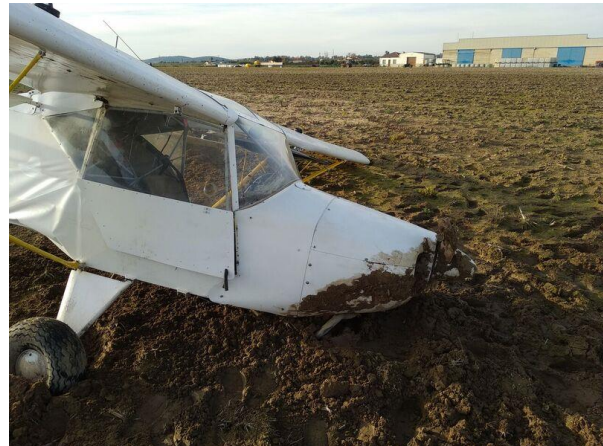
El piloto resultó ileso y salió de la aeronave por sus propios medios. La aeronave resultó con daños importantes en el tren de aterrizaje, fuselaje, palas y planos.

Figs. 1 y 2: Vistas laterales trasera izquierda y delantera derecha de la aeronave tras el accidente

El piloto realizó el aterrizaje de emergencia a una velocidad lo más baja posible sin perder el control de la aeronave con objeto de minimizar su energía. El tren de aterrizaje principal fue el primero en contactar con el terreno (ligeramente antes con la rueda izquierda), pero lo blando de este hizo que las ruedas se hundieran y colapsaron la izquierda y la de morro al tocar. Las huellas dejadas (ver fig 1) fueron de unos 4 m de longitud.

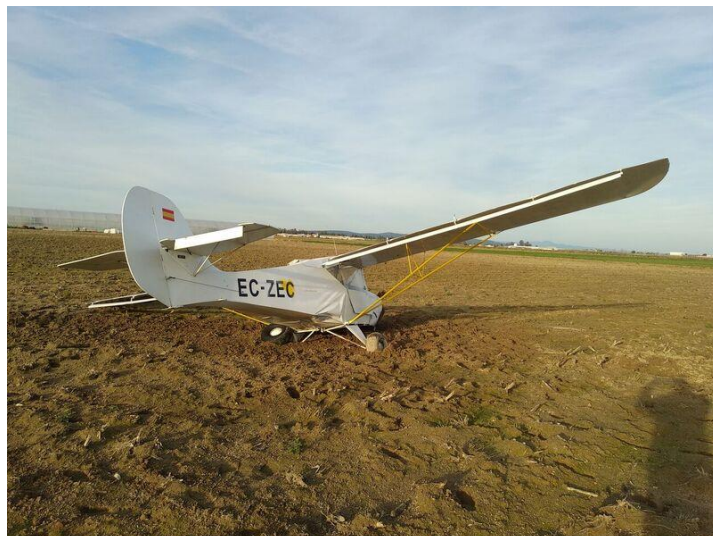
La aeronave sufrió daños importantes que afectaron al tren de aterrizaje, fuselaje, palas y planos (sobre todo en la punta del semiplano izquierdo y en la unión de ambos semiplanos con el fuselaje).

Fig. 3: Vista lateral trasera derecha de la aeronave tras el accidente

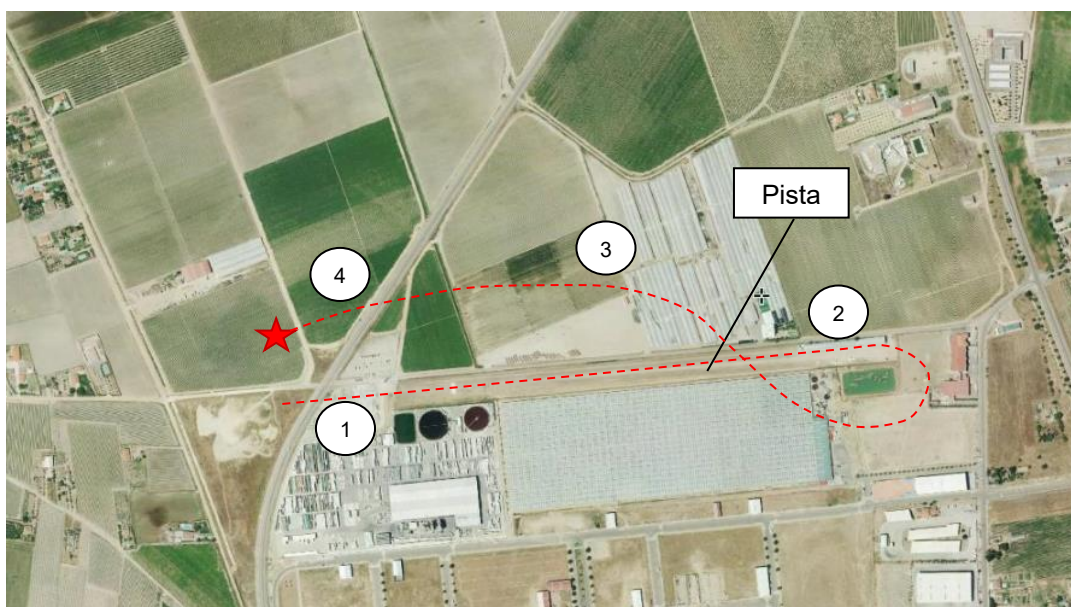
De acuerdo a su declaración se ha construido un esquema de la trayectoria previa al accidente señalando en el mismo los puntos significativos que se corresponden con su descripción de los hechos. Ver figura 4.

Al llegar al aeródromo de Don Benito procedió a realizar una pasada sobre la pista 09 (punto 1 de la figura) con rumbo este (estima que la realizó a unos 400-500 ft sobre la pista y unas 65 mph de velocidad). Al sobrevolar el umbral 27 aplicó potencia (punto 2 de la figura) al motor para ascender y acelerar. En ese momento el motor empezó a "ratear" y se quedó por debajo de 3000 rpm con fuertes oscilaciones por debajo de ese valor.

Fig. 4: Ubicación relativa del aeródromo, trayectoria y lugar del accidente

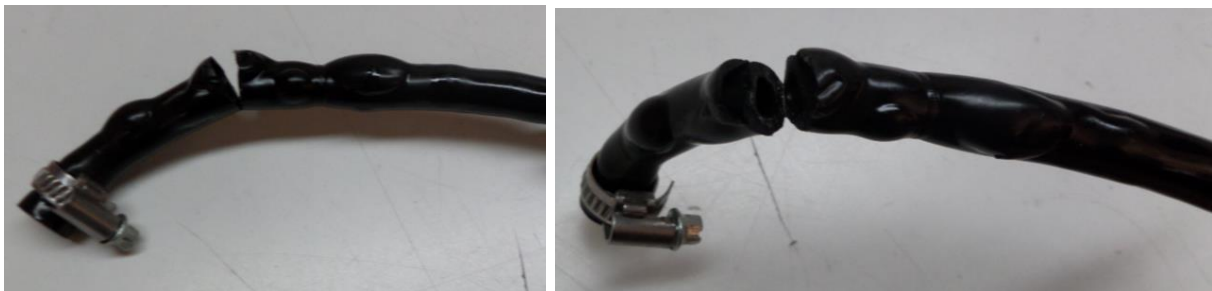
Se comprobó que las gomas originales del conducto de alimentación que va desde la bomba mecánica de combustible a la T de distribución de carburadores estaban en pésimo estado. Presentaban un estado visiblemente deteriorado, con burbujas y deformaciones muy llamativas.

Fig. 5: Mangueras de combustible en mal estado

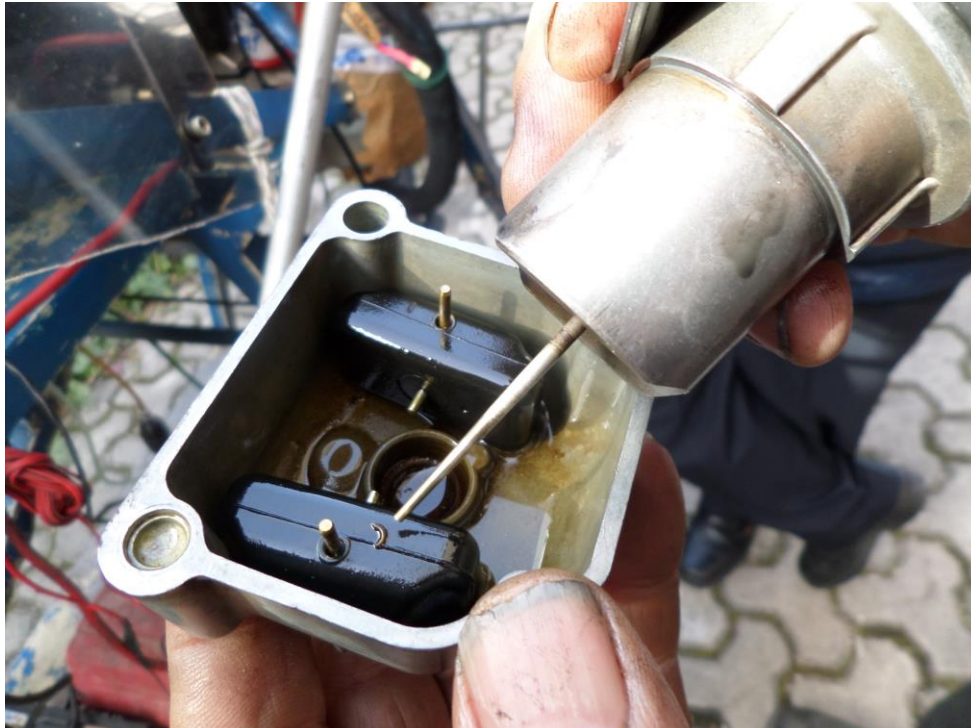
Se desmontó la cubeta del carburador en cuestión y se comprobó que estaba vacía (cosa que justifica por sí misma que el carburador no suministre combustible a sus cilindros) ya que, por algún motivo, no estaba entrando el combustible a la cubeta del carburador. Además, tenía en su fondo impurezas metálicas de apreciables dimensiones (ver figura 6).

Fig. 6: Impurezas metálicas en cubeta del carburador de los cilindros 2 y 4

Se desmontaron las partes móviles del carburador y se comprobó que la válvula de entrada de combustible estaba obturada por impurezas, apreciables a simple vista, que no dejaban pasar el combustible hacia la cubeta.

Se determinó que el origen de dichas impurezas metálicas estaba en la zona del tornillo de admisión que sella la entrada de la manguera de combustible al carburador hacia la válvula. Sin ser desmontado el tornillo, se sopló a través del conducto utilizando un spray limpiador en el sentido del flujo de entrada del combustible, siendo impulsadas las impurezas que contenía hacia un papel secante blanco. Inmediatamente, y sin esperar al secado del papel, se pudieron ver impurezas que en modo de funcionamiento vertían en la cubeta del carburador.

Desmontado el tornillo en cuestión y examinado este y su alojamiento con detalle, se comprobó que los hilos de la rosca hembra del alojamiento de dicho tornillo estaban en muy mal estado, y que las esquirlas metálicas desprendidas de esta se correspondían con las impurezas encontradas.

La investigación ha permitido determinar que el carburador que suministraba combustible a los cilindros 2 y 4 dejó de funcionar⁴ debido a la obturación de la válvula de entrada de combustible, que no dejó pasar el combustible hacia la cubeta del carburador, parando el funcionamiento de los cilindros 2 y 4. Ello fue debido al muy deficiente estado de la rosca hembra del tornillo de admisión que sella la entrada de la manguera de combustible al carburador hacia la válvula. Se pudo determinar que las esquirlas metálicas que obturaron el acceso de combustible eran del mismo material que el del roscado hembra en mal estado.

Una vez limpiada la zona afectada del carburador, se montaron sus componentes y se reinstaló en el motor. El motor arrancó sin problemas y ahora funcionó perfectamente, sin vibraciones, ni ruidos extraños, alcanzando las 4500 rpm sin problemas.
