Informe técnico ULM A-024/2021

Accidente ocurrido el día 22 de octubre de 2021 a la aeronave EVEKTOR EV 97 EUROSTAR, con matrícula EC-FE3 en el aeródromo de Casarrubios del Monte (Toledo, España)

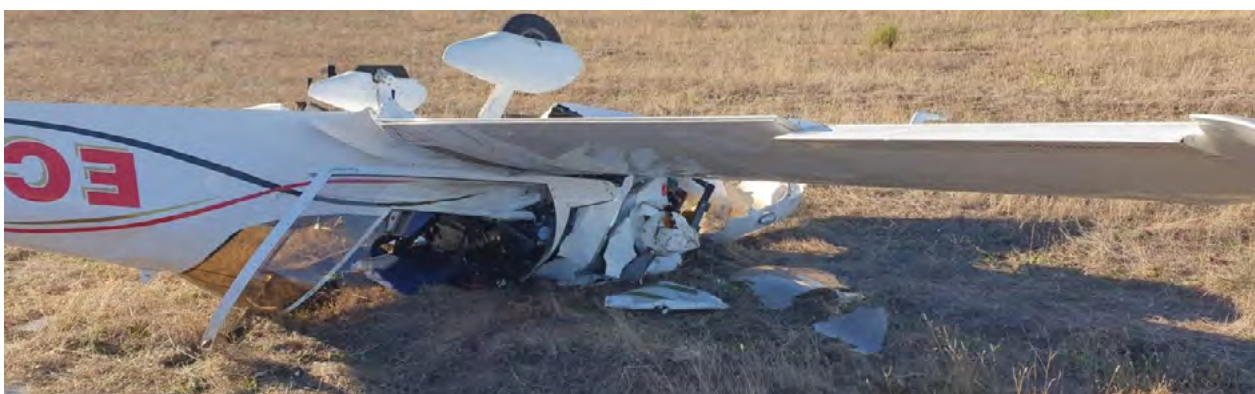
El avión quedó a una distancia de 91 m del eje de pista.

Figura 1. Posición final de la aeronave

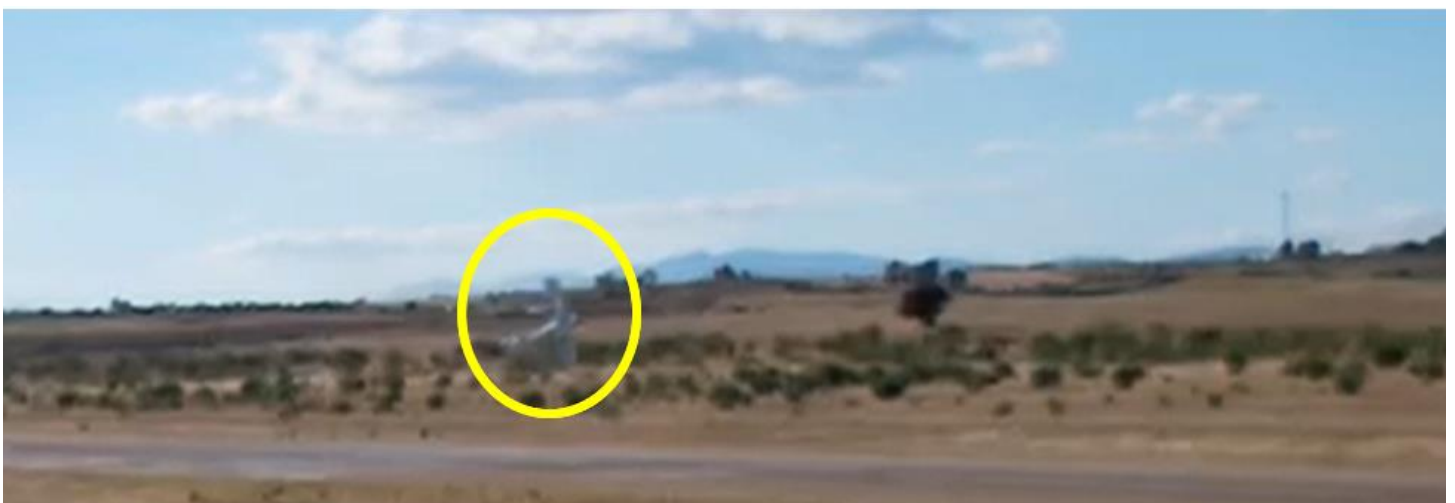
Las imágenes muestran como la aeronave realizó una aproximación estabilizada, pero cuando estaba muy cerca del suelo se desplomó (a las 17:24:12 h), realizando una toma dura, para desviarse a la izquierda, nada más posarse en la pista (3 s después). Después se observa como el avión se acelera y se eleva encarándose al viento a las 17:24:19 h.

Figura 4. Alabeo a la izquierda del avión

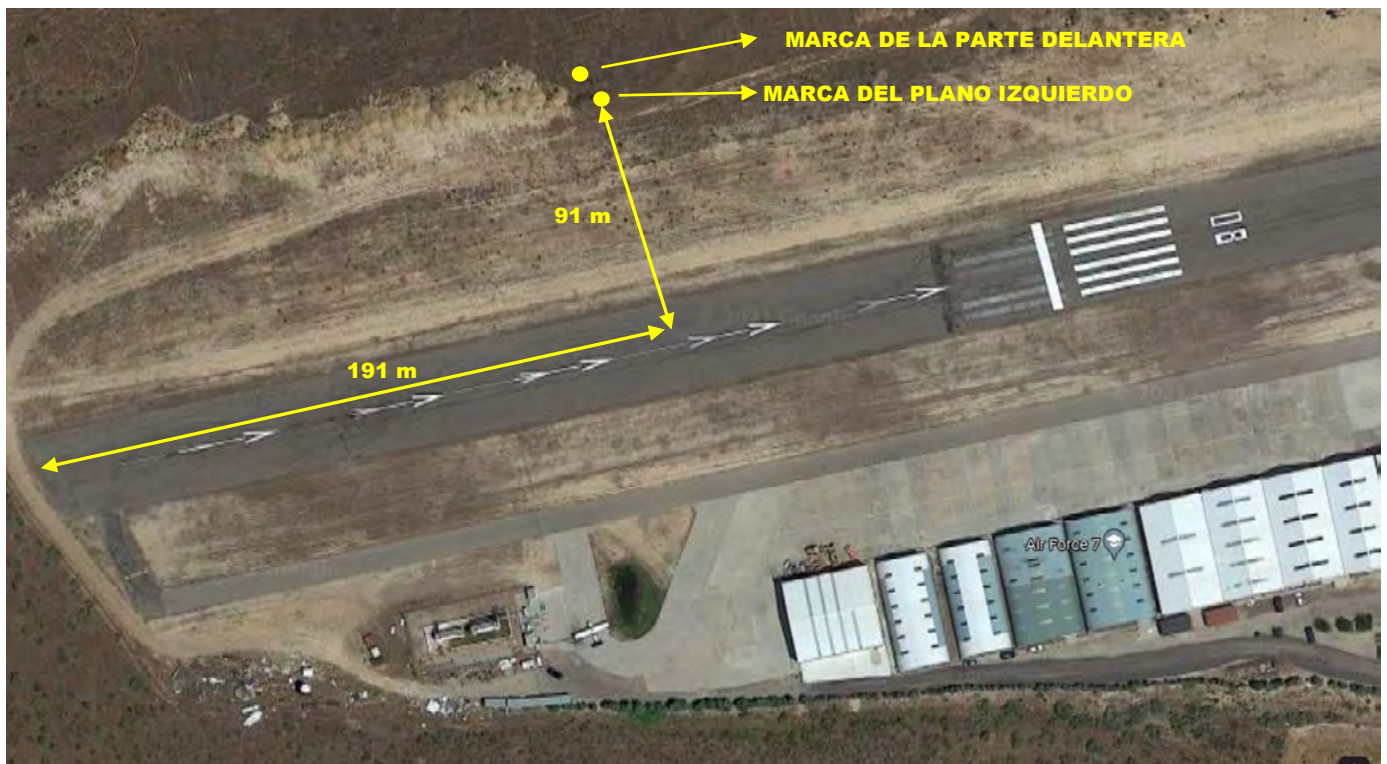
El avión quedó en posición invertida a una distancia de 191 m del inicio de la pista (de la zona asfaltada) y a 91 m del eje de pista, quedando prácticamente perpendicular al eje de pista con la parte trasera (la cola) más cerca de la pista y la parte delantera más alejada.

En el lugar del impacto había tres huellas en el sentido de avance.

Figura 5. Posición donde quedó de la aeronave

Una marca superficial sobre el terreno de tierra, en línea recta de 3 m de longitud, que correspondería al extremo del plazo izquierdo, hecha concretamente al impactar la zona del borde de ataque del plano izquierdo y en sentido del extradós hacia el intradós.

Una segunda marca redondeada con tierra removida en el suelo, correspondiente a la parte delantera del avión.

Finalmente, una tercera marca que era una zona de tierra removida, que se encontraba a 5 m del inicio de la marca anterior, que tenía unas dimensiones de 8 m de longitud (en el sentido de avance de la aeronave y 4 m de anchura).
